Stabilitätsbewertung eines Schornsteins aus Mauerwerk durch Schwingungsmessungen

F. Telch, G. Lacidogna, O. Rösch

ZUSAMMENFASSUNG Heutzutage können Gebäude auf verschiedene Arten dynamisch beansprucht werden. Schienen- und Straßenverkehr, Abbrucharbeiten, Maschinen, Glocken, Wind und die menschliche Fortbewegung selbst können Strukturen belasten und Menschen belästigen. Nicht nur eine Schwingungsprognose, sondern auch eine Überwachung bei bestimmten Arbeiten ist wichtig, um die Stabilität von Gebäuden zu gewährleisten. Ein Schornstein aus Vollziegeln wurde bei Abbrucharbeiten der umliegenden Hallen mit einer neuen Schwingungsmesstechnik überwacht. Dieser Artikel beschreibt kurz diese neue Technik und ihre Anwendung während des Monitorings. Zur Beurteilung der Messwerte wurden die Anhaltswerte der deutschen Norm DIN 4150-3 verwendet und die Ereignisse, bei denen diese Referenzwerte überschritten wurden, eingehend untersucht. Eine dynamische Analyse der Struktur, bei der die Eigenfrequenzen und ihre modalen Massen ermittelt wurden, zeigt, dass die frequenzabhängigen Referenzwerte der DIN 4150-3 zum Schutz von Bauwerken einen relativ hohen Sicherheitsfaktor beinhalten. Eine mögliche

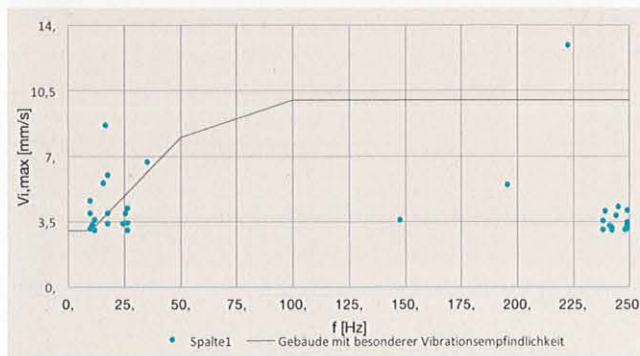
Bild 6. Grafische Darstellung der Ereignisse
Abb.: F.Telch, G.Lacidogna, O.Rösch

In **Bild 6** sind alle Ergebnisse zum besseren Verständnis grafisch dargestellt. Grundsätzlich kann man eine klare Trennung in zwei große Gruppen erkennen. Die erste zwischen 9 Hz und 28 Hz und die zweite zwischen 230 Hz und 250 Hz. Daraus lässt sich schließen, dass die Erschütterungen von zwei unterschiedlichen Quellen verursacht werden. Die erste Gruppe ist auf fallende Massen zurückzuführen. Dies wird auch bei Betrachtung der Schwinggeschwindigkeitszeitverläufe deutlich. Es ist eindeutig nur ein Peak vorhanden. Die zweite Gruppe wurde durch die Hydraulikhämmer verursacht. Wie in **Bild 7** dargestellt, sind im Zeitsignal eine Vielzahl von aufeinanderfolgenden Spitzen mit einem gleichmäßigen zeitlichen Abstand zu erkennen.

Darüber hinaus ist in **Bild 6** zu sehen, dass drei Punkte keinem der beiden Fälle zuzuordnen sind. Auch nach genaueren Untersuchungen war es nicht möglich, die Quelle eindeutig zu identifizieren.

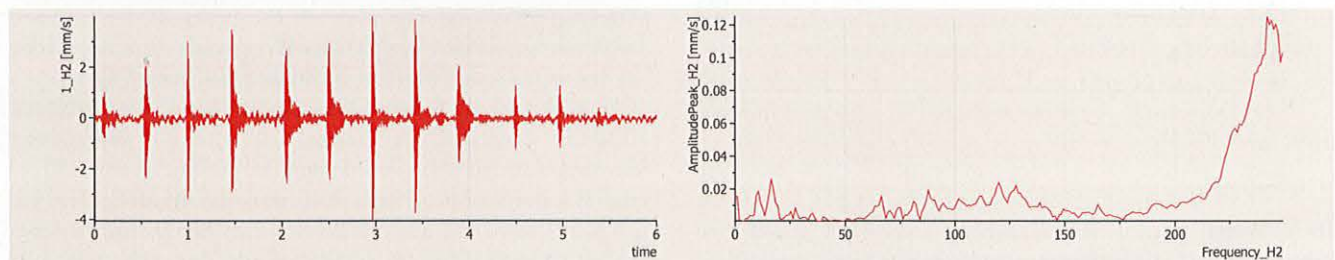
Bild 7. Horizontale Schwinggeschwindigkeit des Ereignisses 12. Juni um 10:47 Uhr
Abb.: F.Telch, G.Lacidogna, O.Rösch

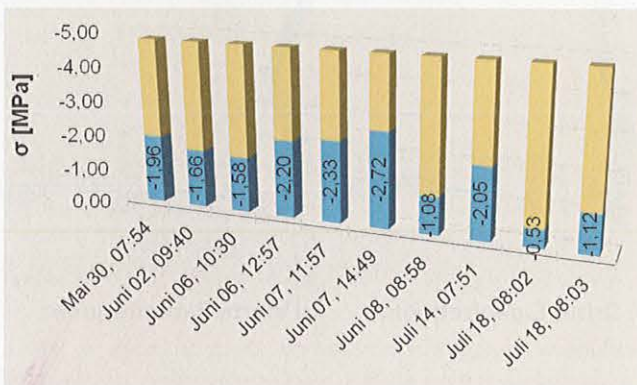
Bild 11. Vorhandene Druckspannung (blau), fehlende Druckspannung zum Erreichen der zulässigen (gelb) Abb.: F.Telch, G. Lacidogna, O. Rösch

In **Bild 11** und **Bild 12** sind die Druckspannungen und die Zugkräfte der maßgebenden Erschütterungsereignisse dargestellt. Wie man sieht, wurden die zulässige Druckspannung und die vorhandene zulässige Zugkraft nie erreicht. Es fällt auf, dass die Lasten trotz höherer Schwinggeschwindigkeit niedriger sind.

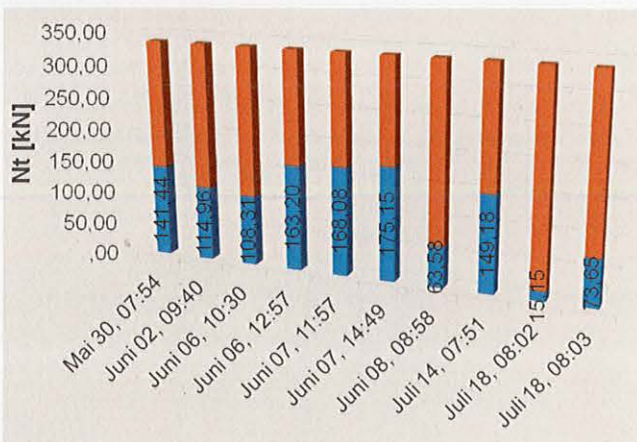
Bild 12. Vorhandene Zugkraft (blau), fehlende Zugkraft zum Erreichen der zulässigen (orange) Abb.: F.Telch, G. Lacidogna, O. Rösch
