# Studio e monitoraggio del patrimonio costruito alla scala dei beni: modellazione 3D per l'analisi sismica della basilica di San Nicola a Tolentino

## *Architectural scale studies and monitoring of built heritage: 3D modelling for the seismic analysis of the basilica of San Nicola in Tolentino*

### Abstract

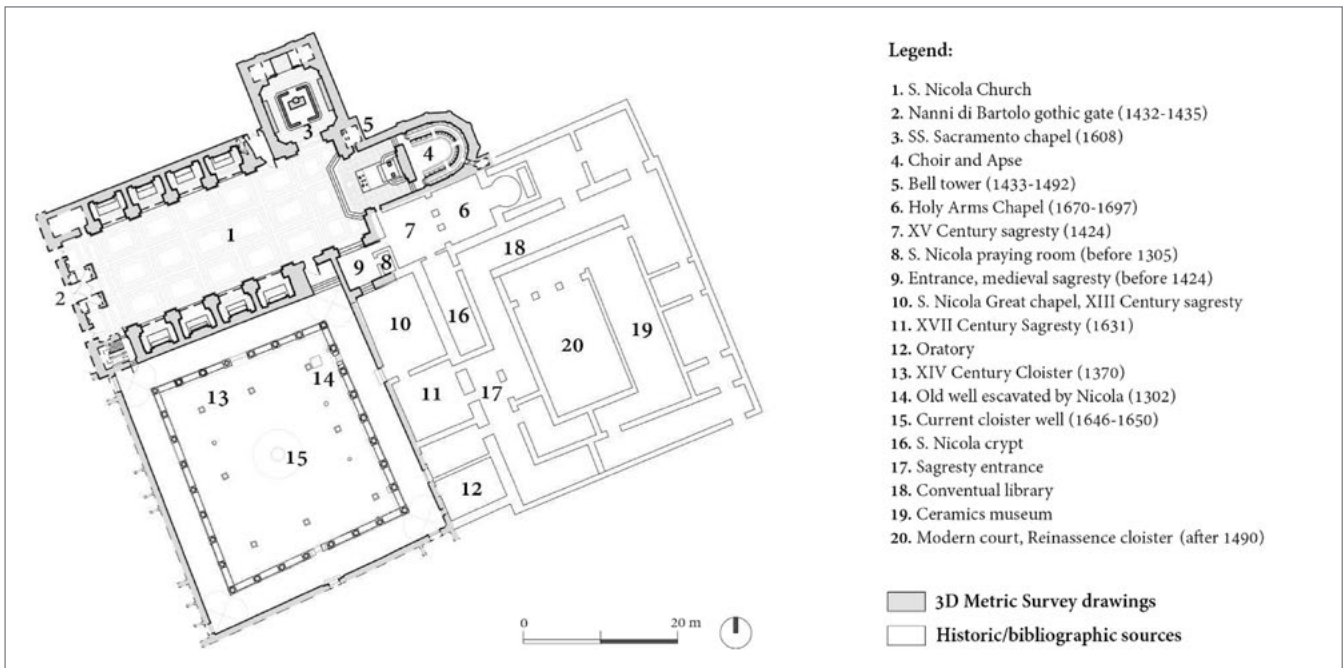
Figura 2. Planimetria del complesso della basilica e convento di San Nicola a Tolentino (restituzione della chiesa e del chiostro da rilievo 3D del team del Politecnico). Elaborazione tratta da: Carla Boriello, From point cloud based models to VR visualization for Cultural Heritage at risk: St. Nicola Church in Tolentino, tesi di laurea, Corso di Laurea Magistrale in Architettura per il Restauro e la valorizzazione del patrimonio, rel. F. Chiabrando A. Spanò, Politecnico di Torino, 2018. Per una graficizzazione schematica della cronologia della fabbrica, si confronti il contributo di G. Sammartano, N. Spanò, A. Accornero, pp. 217-221.

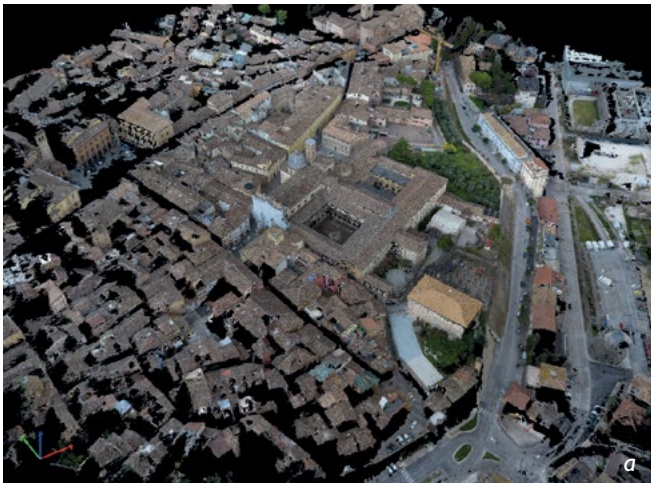
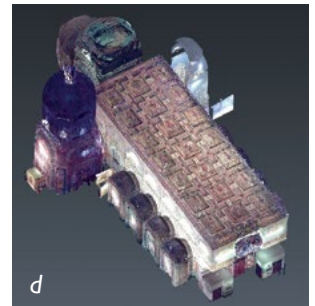
Figura 12. Elaborazioni dei voli fotogrammetrici: (a) nuvola densa alla scala urbana (GSD 2,2 cm) generata da immagini nadirali e oblique; (b) schemi di volo caratterizzati da strisciate parallele e traiettorie di volo circolare; (c) segmentazione della sola nuvola riguardante la basilica; (d) risultato della registrazione delle scansioni terrestri eseguite all'interno della basilica di San Nicola; (e) integrazione della nuvola aerea UAV e della nuvola di punti TLS dell'interno della basilica.

come sperimentato in altre occasioni<sup>10</sup> I ricoprimenti longitudinali e trasversali progettati sono stati elevati (>80%) in quanto idonei per l'impiego dell'approccio SfM. Tutto ciò ha consentito una buona documentazione delle strutture sia in planimetria che in elevato (Figura 12 a-c).

Il rilievo TLS ha comportato l'acquisizione di circa 25 scansioni all'interno della basilica<sup>11</sup>, per ricoprire adeguatamente l'intera aula, la porzione presbiteriale, compresa la cappella del SS Sacramento e la zona absidale; l'errore residuo medio dell'intera operazione di unione delle nuvole si è attestato su 4,5 mm, in linea cioè con gli standard di precisione ottenibili con questa tecnica (Figura 12 d).

Le elaborazioni portate a termine in queste prime fasi hanno consentito di ottenere delle nuvole di punti 3D complete esterno-interno della basilica (Figura 12 e) grazie alla possibilità offerta dalle reti topografiche di poter riferire le coordinate dei punti di tutte le nuvole a un unico sistema di coordinate, determinato appunto nella determinazione della rete GNSS e condotto all'interno della fabbrica mediante il raffittimento topografico. La parte di lettura architettonica e relativa rappresentazione è stata eseguita a partire da questi dati e ha consentito di estrarre le tradizionali viste in proiezione ortogonale utili alla generazione degli elaborati
