# Studio e monitoraggio del patrimonio costruito alla scala dei beni: modellazione 3D per l'analisi sismica della basilica di San Nicola a Tolentino

## *Architectural scale studies and monitoring of built heritage: 3D modelling for the seismic analysis of the basilica of San Nicola in Tolentino*

**DONATO SABIA, NANNINA SPANÒ, RENATO LANCELLOTTA, ANTONINO QUATTRONE, ADRIANA PASCALE, FILIBERTO CHIABRANDO, ANDREA LINGUA, TAKAYOSHI AOKI**

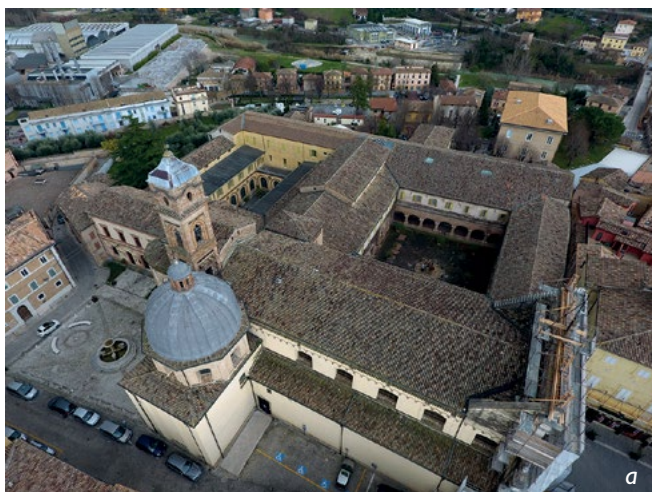
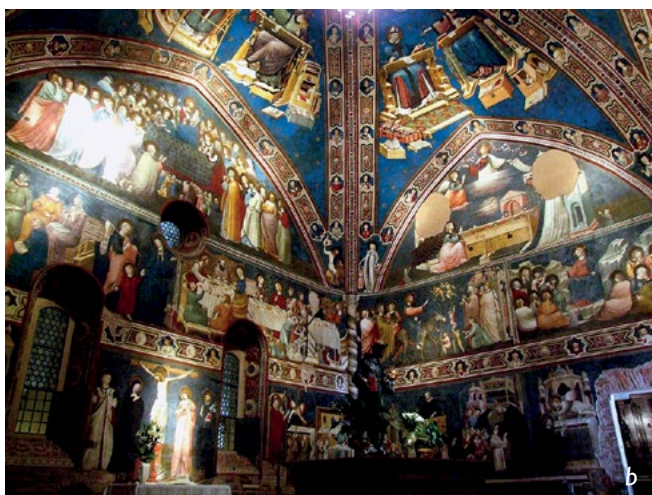
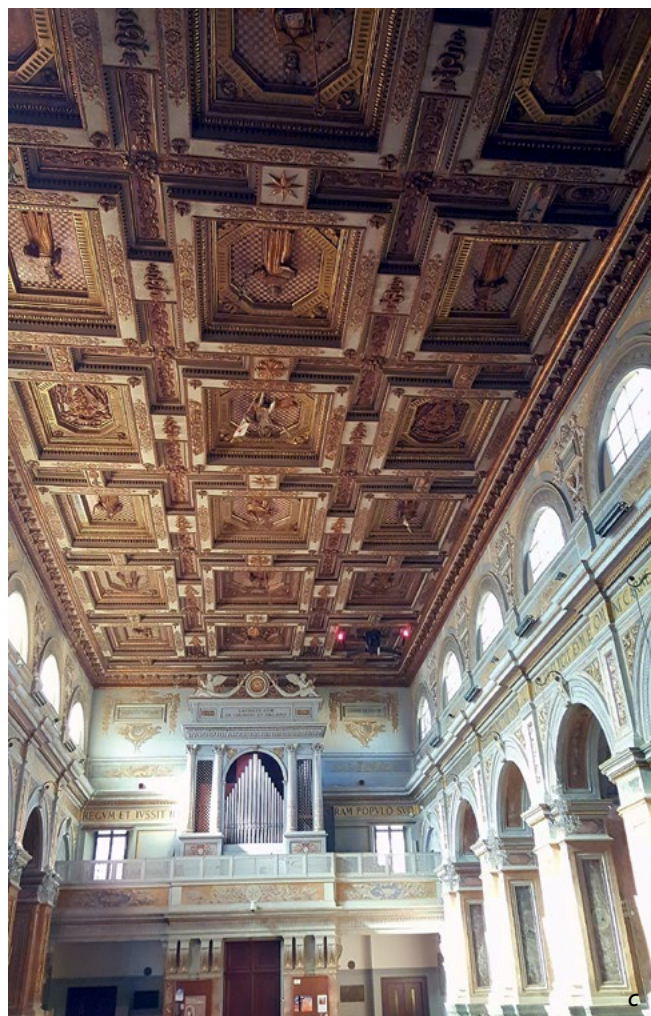
Figura 1. (a) Vista aerea della Basilica di San Nicola e dell'adiacente chiostro e convento (ripresa da drone, febbraio 2017). Vista interna del Cappellone di San Nicola: (b) centro e (c) navata della basilica.

e in origine, a terminazione rettilinea, secondo un modello già adottato da altre fondazioni eremitane in Centro Italia<sup>1</sup>. Gli interventi integrativi e di trasformazione del complesso (Figura 1a) si devono soprattutto alla Congregazione osservante di Lombardia che subentrò nella gestione del convento di Tolentino nel 1485, dopo la consacrazione della figura di Nicola che avvenne nel 1476<sup>2</sup>, da cui derivò sia l'intitolazione attuale della basilica sia l'ampliamento della navata centrale (1503) come attualmente si presenta. All'inizio del XIV secolo era già stata realizzata la porzione absidale, mentre nelle ultime decadi del secolo si completava anche il chiostro, la cui lunga edificazione è testimoniata dal cambiamento degli stili di colonne e capitelli; tra il 1432 e il 1435 fu realizzato il portale gotico fiorito, completato da un ricco apparato scultoreo da parte del fiorentino Nanni di Bartolo<sup>3</sup> (Figura 1b).

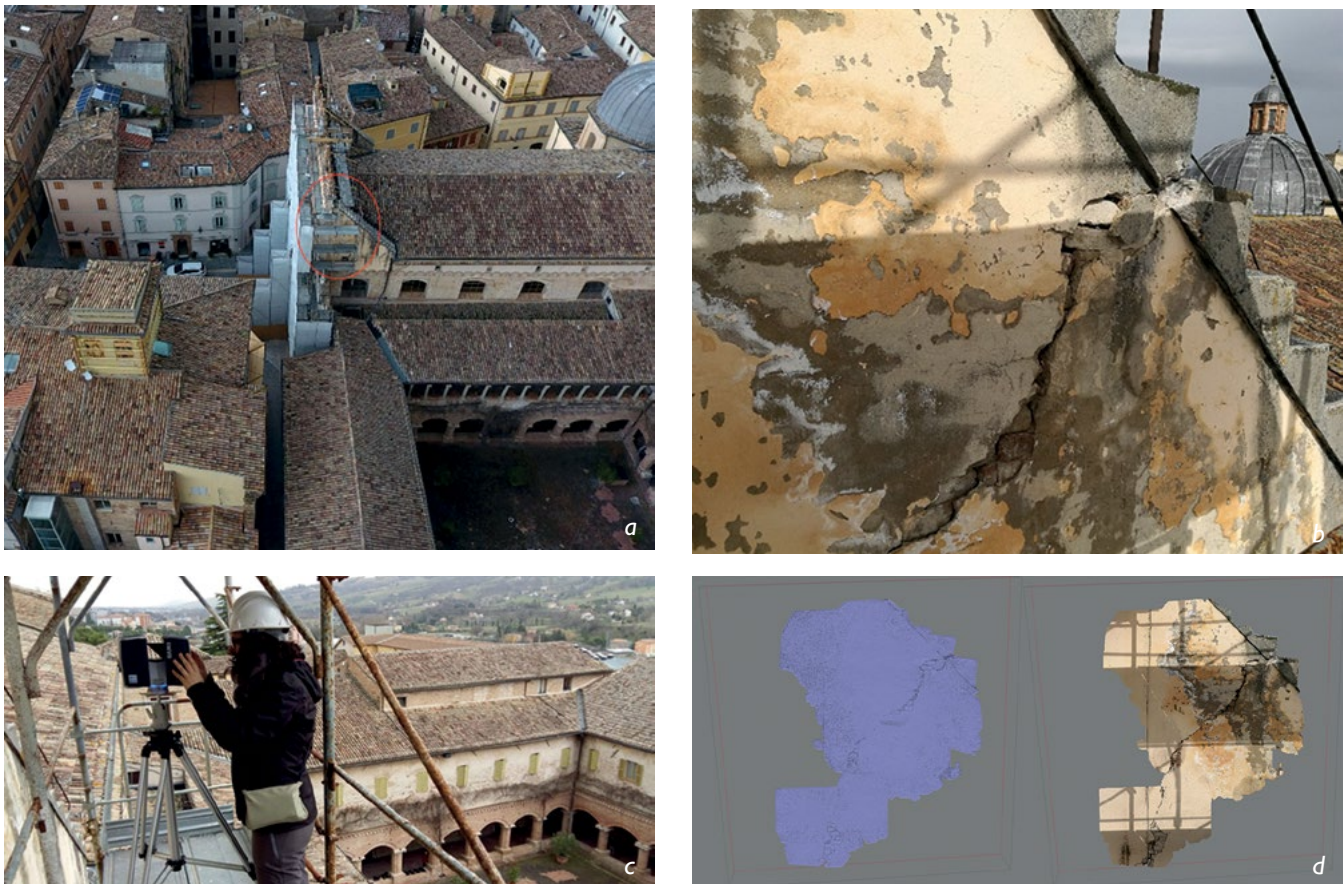
Figura 3. Lesioni in corrispondenza dei contrafforti del fronte: (a) vista aerea con ponteggi del fronte che raggiungono l'area della lesione; (b) una vista ravvicinata della lesione; (c) Giulia Sammartano, membro del team DIRECT, nella fase di programmazione della scansione laser sul ponteggio; (d) modello 3D geometrico e con texture dell'area della lesione.

Ricopre inoltre una posizione di assoluto rilievo tra gli ammodernamenti seicenteschi il soffitto a cassettoni ligneo, che con la ricchissima decorazione dorata costituisce un elemento di sicura qualificazione della chiesa<sup>6</sup>; sono invece i rifacimenti della facciata principale, che preservano ovviamente il portale gotico, ad aver probabilmente influito sulle criticità strutturali, riscontrate anche nell'attacco tra fronte e navata centrale.

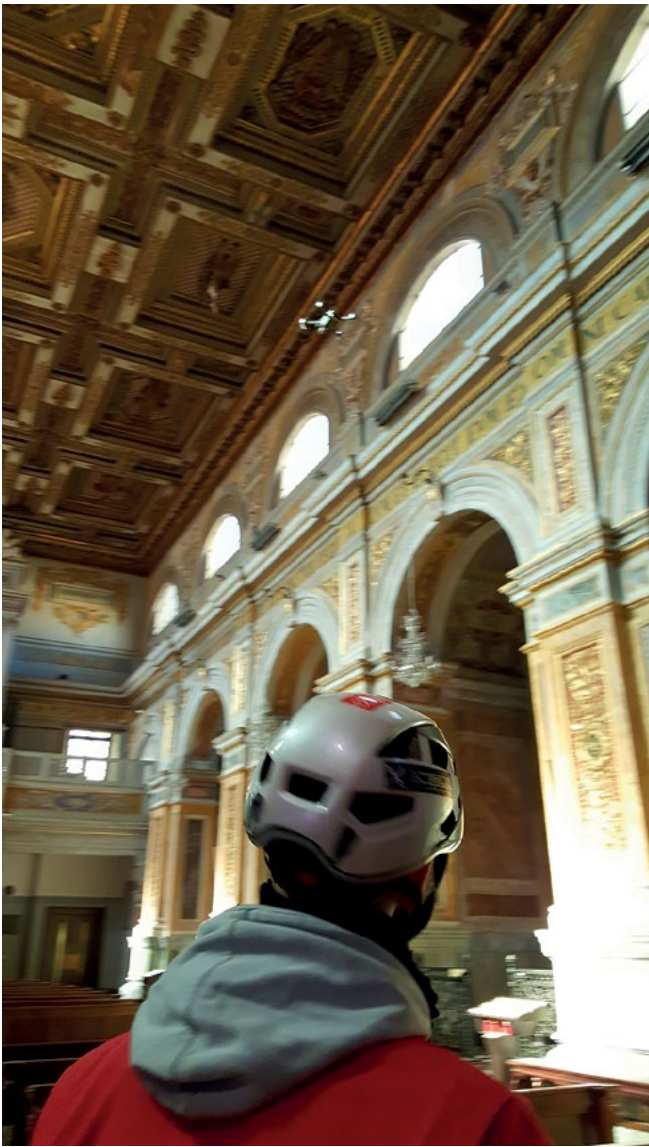
Figura 5. Test di volo con micro-droni all'interno della navata per riprese video finalizzate a ispezioni ravvicinate sulle lesioni e per acquisizioni di fotogrammi destinati ad applicazioni fotogrammetriche (i piloti UAV della campagna del febbraio 2017 sono stati P. Maschio, F. Chiabrando e L. Teppati, rappresentato in foto).

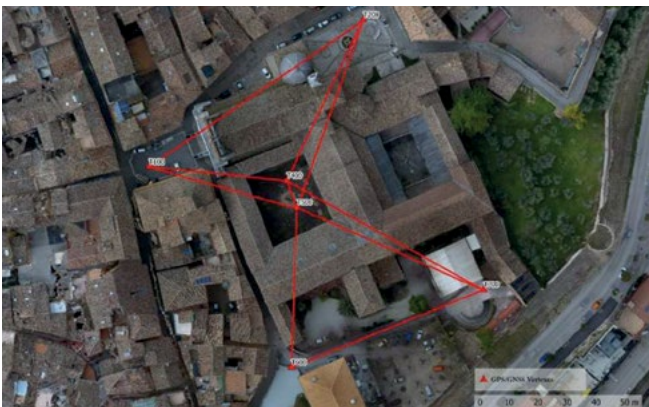
Figura 8. Rete topografica principale determinata con tecnica GNSS, che abbraccia l'intero complesso architettonico, sul limitare delle mura della città.

Il primo aspetto affrontato ha riguardato la realizzazione della rete topografica di inquadramento. Dovendo affrontare una documentazione completa (interno/esterno), per consentire il riferimento reciproco di tutte le acquisizioni del rilievo 3D e per garantire la georeferenziazione di tutti i prodotti derivati, è stato seguito un approccio misto che ha previsto la realizzazione di una rete con tecnica GPS/GNSS nella parte esterna al complesso (Figura 8), mentre negli ambienti interni è stata realizzata una rete di raffittimento topografico con vertici misurati mediante tecnica classica con l'uso della stazione totale. La rete principale, nonostante il tessuto urbano sia estremamente fitto e quindi sfavorevole per la ricezione del segnale GNSS da satellite, è stata calcolata ottenendo accuratissime finali delle coordinate dei vertici che si attestano su usuali pochi millimetri. La rete di raffittimento, che comprende vertici georiferiti sia all'esterno della basilica che al centro del chiostro, è stata calcolata determinando separatamente e mediante livellazione la stima delle quote dei vertici e delle loro accuratissime rispetto alla planimetria. Anche questa rete, compensata con metodo dei minimi quadrati, ha fornito una stima dell'accuratezza dell'ordine di pochi millimetri per la planimetria e sotto il mezzo centimetro in quota.

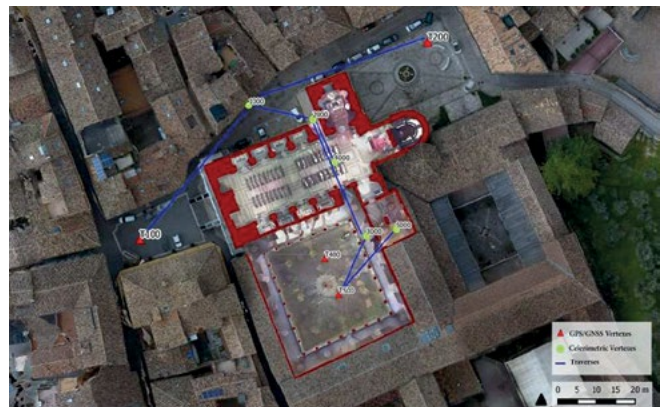
Figura 9. Rete topografica di raffittimento determinata con tecnica classica, mediante stazione totale (vertici distribuiti nella chiesa, nel chiostro e nel cappellone).

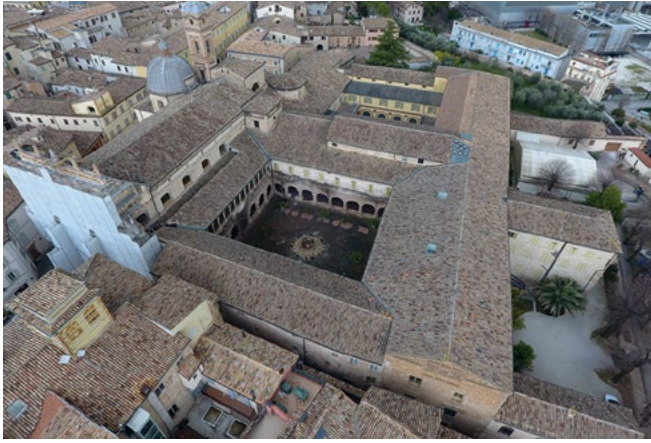
Figura 10. Un esempio di fotogramma del volo programmato per eseguire una traiettoria di volo circolare intorno al complesso e con asse inclinato.

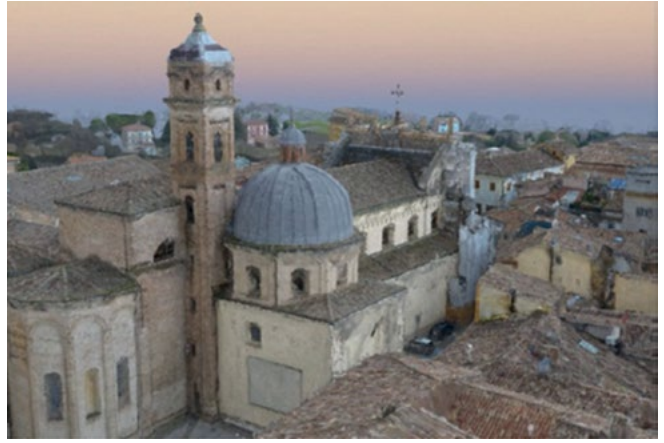
Figura 11. Nuvola di punti densa generata utilizzando le strisciate di fotogrammi nadirali e inclinati.

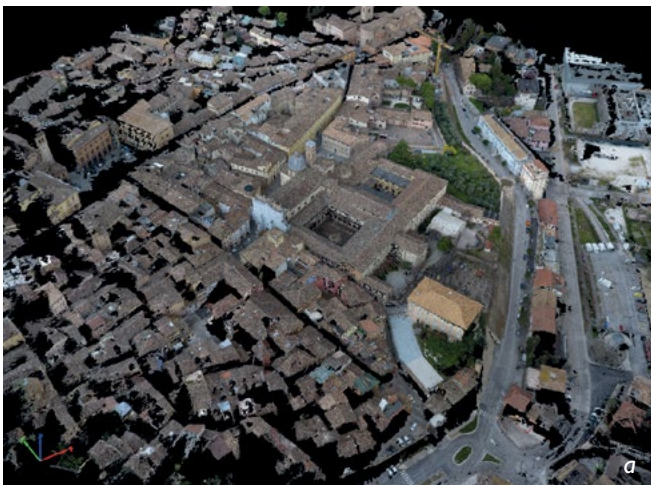
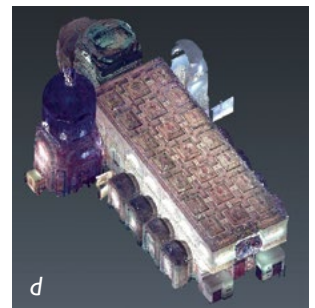
Figura 12. Elaborazioni dei voli fotogrammetrici: (a) nuvola densa alla scala urbana (GSD 2,2 cm) generata da immagini nadirali e oblique; (b) schemi di volo caratterizzati da strisciate parallele e traiettorie di volo circolare; (c) segmentazione della sola nuvola riguardante la basilica; (d) risultato della registrazione delle scansioni terrestri eseguite all'interno della basilica di San Nicola; (e) integrazione della nuvola aerea UAV e della nuvola di punti TLS dell'interno della basilica.

come sperimentato in altre occasioni<sup>10</sup> I ricoprimenti longitudinali e trasversali progettati sono stati elevati (>80%) in quanto idonei per l'impiego dell'approccio SfM. Tutto ciò ha consentito una buona documentazione delle strutture sia in planimetria che in elevato (Figura 12 a-c).

Il rilievo TLS ha comportato l'acquisizione di circa 25 scansioni all'interno della basilica<sup>11</sup>, per ricoprire adeguatamente l'intera aula, la porzione presbiteriale, compresa la cappella del SS Sacramento e la zona absidale; l'errore residuo medio dell'intera operazione di unione delle nuvole si è attestato su 4,5 mm, in linea cioè con gli standard di precisione ottenibili con questa tecnica (Figura 12 d).

Le elaborazioni portate a termine in queste prime fasi hanno consentito di ottenere delle nuvole di punti 3D complete esterno-interno della basilica (Figura 12 e) grazie alla possibilità offerta dalle reti topografiche di poter riferire le coordinate dei punti di tutte le nuvole a un unico sistema di coordinate, determinato appunto nella determinazione della rete GNSS e condotto all'interno della fabbrica mediante il raffittimento topografico. La parte di lettura architettonica e relativa rappresentazione è stata eseguita a partire da questi dati e ha consentito di estrarre le tradizionali viste in proiezione ortogonale utili alla generazione degli elaborati

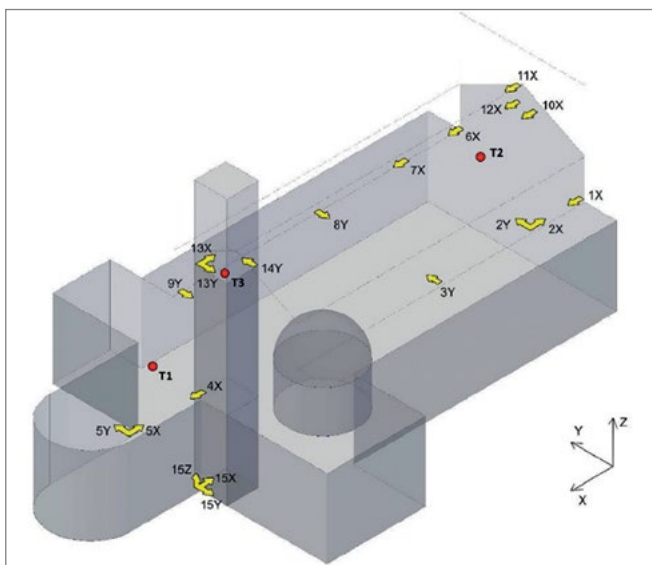
Figura 16. Sistema di monitoraggio; posizione dei sensori accelerometrici (in giallo) e delle termocoppie (in rosso).

Sono state collocate due coppie di accelerometri sulla facciata e sui muri longitudinali della basilica (posizioni 1X e 2X, 6X e 7X in Figura 16) per controllare l'efficacia del collegamento, valutare l'effetto di eventuali eventi sismici e, seguendone l'evoluzione nel tempo, prevenire il meccanismo di ribaltamento. Analoga funzione è affidata alla coppia 4X e 5X, collocata a cavallo della lesione rilevata sull'abside.

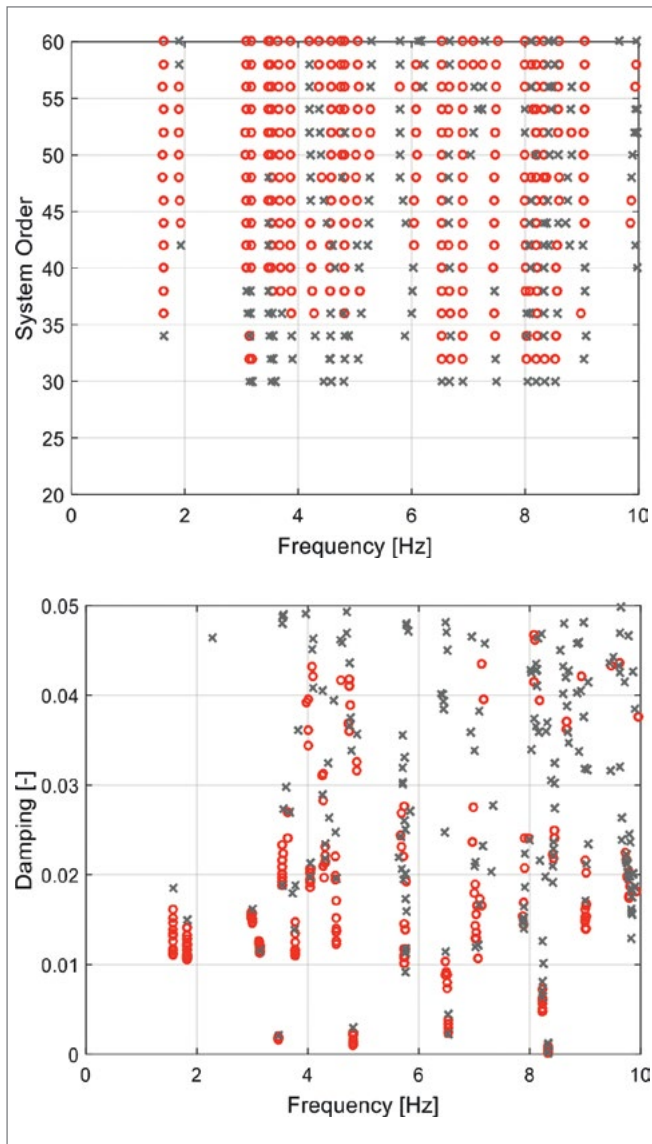
Figura 18 Diagrammi di stabilizzazione e clustering.

In Figura 18 sono rappresentati i diagrammi di stabilizzazione e di clusterizzazione dei risultati delle identificazioni al variare dell'ordine del sistema.

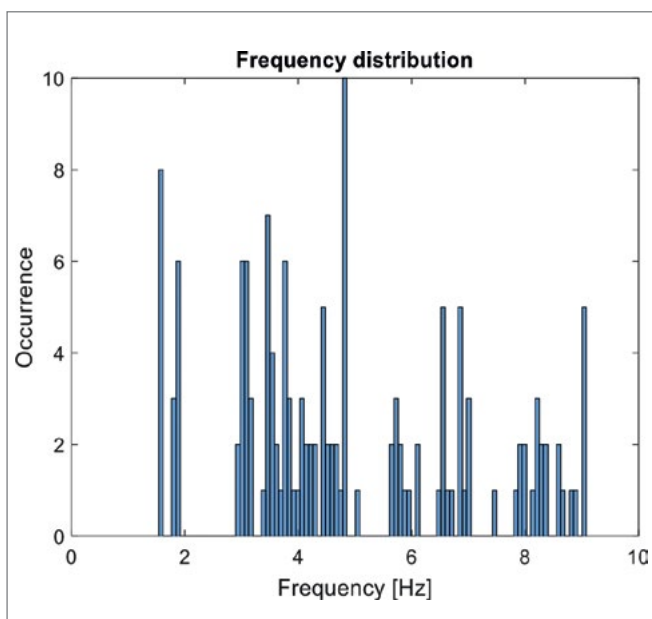
Figura 19. Distribuzione delle frequenze identificate.

I parametri modali sono stati identificati sulla base di segnali acquisiti per intervalli di tempo di un'ora selezionati a distanza di una settimana, per un totale di 9 settimane. Questa operazione è stata eseguita per prendere in conto tutte le fonti di possibile eccitazione. Si riportano in Tabella 2 i parametri modali medi, coi rispettivi valori di scarto quadratico medio, mentre la Figura 19 mostra la distribuzione delle frequenze identificate. La Figura 20 riporta le forme modali. I primi due modi fanno riferimento alla torre campanaria, il terzo e il quarto sono i modi globali della basilica nelle due direzioni orizzontali, mentre il quinto mette in evidenza il modo di vibrare della facciata principale.

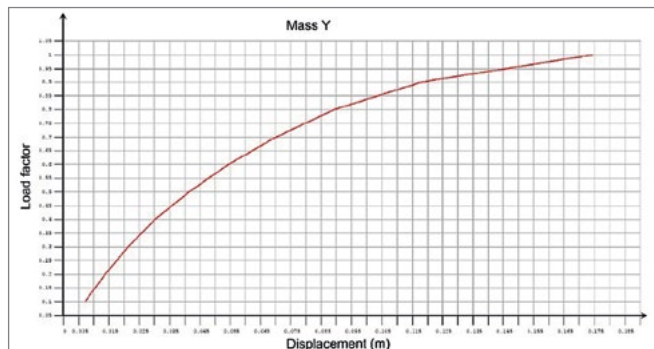
Figura 26. Curva di capacità per carichi incrementali in direzione trasversale.

La legge costitutiva adottata attribuisce al materiale infinita resistenza a compressione e resistenza limitata a trazione (STRUMAS). Le analisi sono state condotte adottando distribuzioni incrementali di forza proporzionali alle masse, dirette lungo le due direzioni principali della basilica. Per ogni distribuzione le curve di capacità sono state valutate rispetto a più nodi di controllo, rappresentativi del comportamento proprio di elementi strutturali differenti. La Figura 26 rappresenta la curva di capacità ottenuta lungo la direzione ortogonale all'asse della basilica con punto di controllo definito in sommità alle pareti laterali della navata. L'analisi è stata condotta fino ad un moltiplicatore pari a 0,6 g.
