Mappatura speditiva dei danni da immagini satellitari a supporto della risposta all'emergenza

Satellite based rapid mapping to assess damages in support of emergency management

ANDREA AJMAR, PIERO BOCCARDO, FABIO GIULIO TONOLO

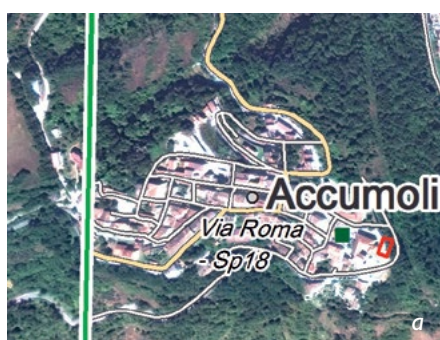
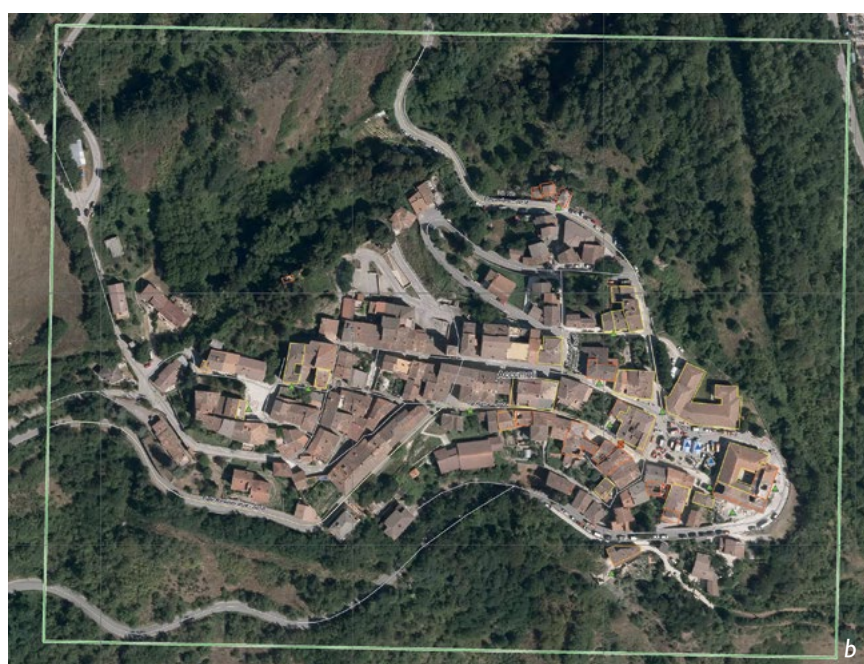
Figura 3. Copernicus Emergency Management Service (© 2016 European Union), EMSR177: la maggiore risoluzione geometrica ed il livello di dettaglio delle immagini aeree (b, AOI25) rispetto ai dati satellitari (a, AOI08) ha consentito di aggiornare ed integrare la prima analisi dei danni.

grazie a un'iniziativa pilota finanziata dal servizio CEMS volta a valutare l'utilizzo sinergico di piattaforme aeree (con e senza pilota) e immagini satellitari. Oltre alle 13 aree di interesse originali, sono state identificate e analizzate ulteriori 13 aree di dettaglio (con scale variabili tra 1:1.000 e 1:2.000). Grazie alla maggior risoluzione geometrica delle immagini (e al conseguente maggior livello di dettaglio), alla maggiore scala di analisi e all'assenza degli effetti legati alla copertura nuvolosa, l'analisi dei danni è stata rivista e migliorata: in questa serie di prodotti sono evidenziati anche i primi campi allestiti dalla Protezione Civile (Figura 3).

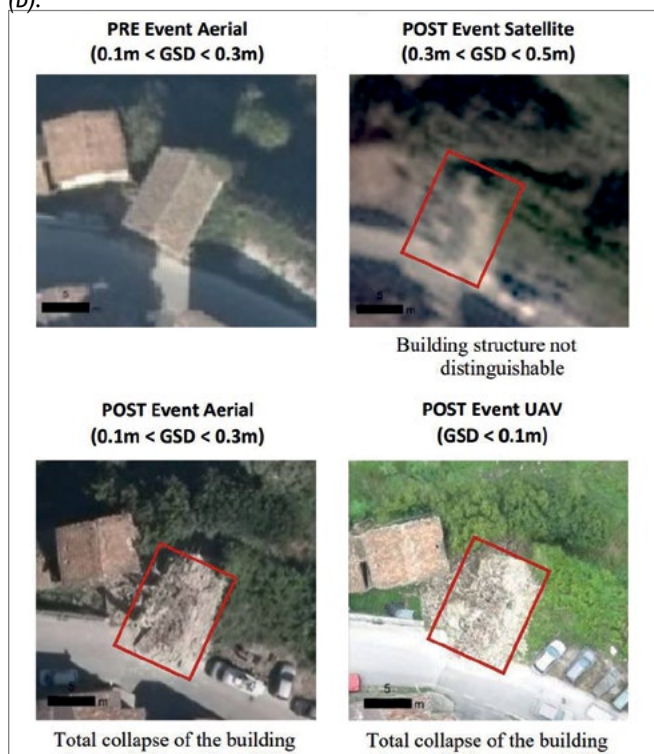
Figura 7. Scala di danno agli edifici proposta da IWG-SEM: esempio di linee guida interpretative per la classe "Destroyed".

Relativamente alla classificazione del grado di danno subito da un'infrastruttura, all'epoca del terremoto in Centro Italia del 2016 il servizio CEMS-RM prevedeva cinque classi (*destroyed, highly damaged, moderately damaged, negligible to slight damage, no visible damages*) la cui definizione era basata sulla European Macroseismic Scale (EMS-98)¹⁴. Studi successivi, alcuni¹⁵ basati proprio sui dati generati a seguito del terremoto del 2016-2017, hanno dimostrato come, utilizzando immagini satellitari, l'accuratezza dell'attribuzione del danno delle classi intermedie sia tale da non rendere significativo il dato prodotto. Per tale ragione, il servizio CEMS-RM produce attualmente analisi del danno basate su quattro classi (*destroyed, damaged, possibly damaged, no visible damage*), classificazione adottata e proposta a livello internazionale anche da IWG-SEM.

L'analisi per generare tali prodotti è basata su tecniche di Computer Aided Photo Interpretation (CAPI), ovvero mediante fotointerpretazione delle immagini post-evento confrontate con quelle pre-evento. A tal fine sono state sviluppate apposite linee guida interpretative¹⁶ relative ad ognuna delle classi sopracitate, dove sono riportati esempi di immagini acquisite da piattaforme satellitari (con risoluzioni comprese tra 0,3 m e 0,5 m) e aeree (inclusi UAV, con risoluzioni inferiori ai 0,3 m). In Figura 7 viene riportato l'esempio relativo alla classe *destroyed*, definita come «*assigned to structures that are total or largely collapsed (>50%)*. *This category shall be assigned also when only a portion of the building has collapsed to the ground floor. In these cases, the original building structure is no longer distinguishable*».

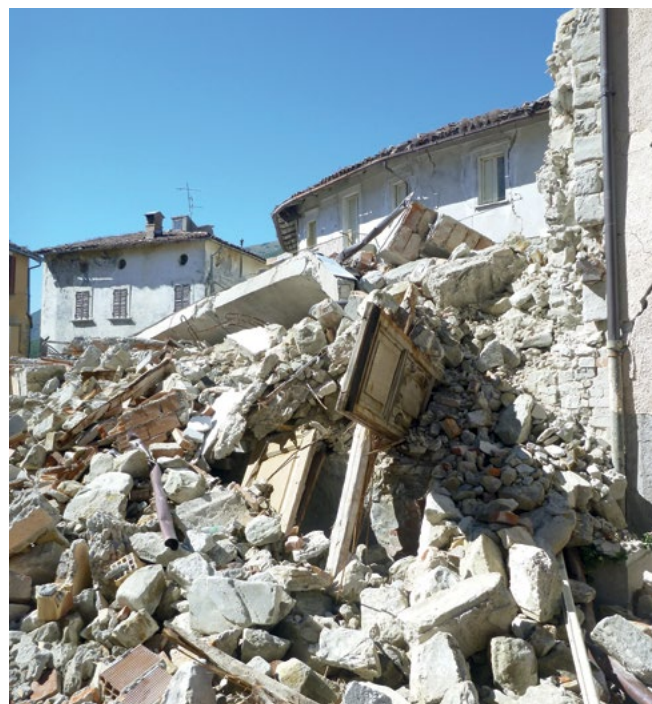
Figura 9. Applicazione WebGIS Copernicus Emergency Management Service (© 2016 European Union) –Validation con i dati del rilievo in situ (fotografia terrestre e classificazione EMS-98) a scopi di validazione delle analisi satellitari.

La rilevanza dell'accuratezza tematica è confermata dalle attività del modulo *Validation* del servizio CEMS, che si occupa anche della validazione delle analisi basate su dati satellitari e che, nell'ambito del terremoto in Centro Italia, ha effettuato diverse campagne di rilievo a terra a fine settembre 2016. I dati acquisiti (livello di danno rispetto alla scala EMS-98 e fotografia dell'edificio) sono stati resi disponibili attraverso un'applicazione webgis dedicata²⁴ (Figura 9).

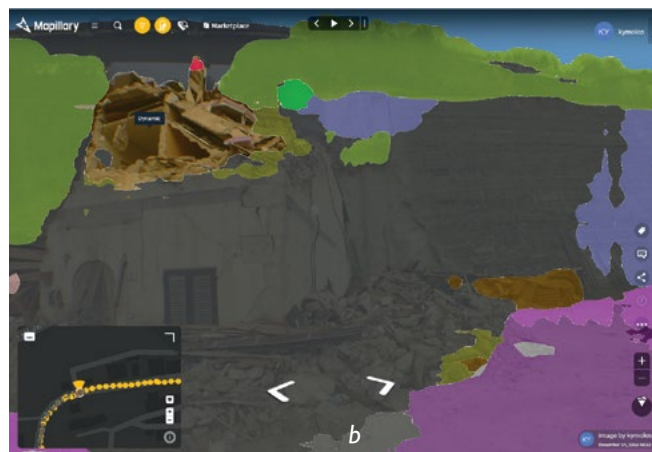
Figura 10. Esempio di un'immagine terrestre acquisita a Pescara del Tronto nel Dicembre 2018 (a) e il risultato del processamento di segmentazione automatica della piattaforma Mapillary (b) in cui la porzione di edificio rimasta in piedi è classificata come "Building" (grigio) mentre quella crollata come "Dynamic" (marrone chiaro). Fonte: <https://www.mapillary.com/appl/>.

Anche Mapillary sviluppa e applica sistematicamente alle immagini caricate nei propri archivi algoritmi di segmentazione e classificazione, concepiti per estrarre informazioni utili per varie applicazioni, ad esempio a supporto della guida autonoma. Il risultato di tali algoritmi non è quindi attualmente ottimizzato per applicazioni finalizzate alla valutazione di danni: tuttavia già nella configurazione attuale può fornire indicazioni utili, come evidenziato in Figura 10b. Inoltre, la stessa piattaforma potrebbe essere utilizzata in futuro per applicare algoritmi specificamente concepiti per individuare e delimitare danni a beni immobili e infrastrutture.
