Tecniche di acquisizioni fotogrammetriche per il rilievo speditivo utilizzando una Steadycam commerciale

Photogrammetric acquisition techniques for rapid mapping using a commercial Steadycam

GIACOMO PATRUCCO, ALESSIO CALANTROPIO, GIULIA SAMMARTANO, LORENZO TEPPTATI LOSÈ

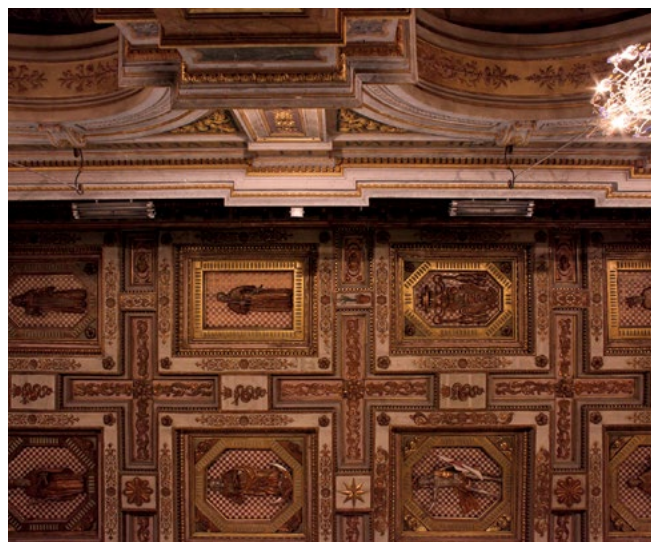
Figura 2. Soffitto ligneo a lacunari della basilica.

Il caso studio è il soffitto ligneo a lacunari della Basilica di San Nicola a Tolentino (Figura 1), compresa, come ormai è noto dai precedenti contributi, nelle aree che a partire dall'agosto 2016 sono state colpite dagli eventi sismici. In particolare, il soffitto a cassettoni della navata centrale (Figura 2), è connotato da un apparato decorativo sia ricco di dettagli figurati (santi), sia di intarsi articolati ad altorilievo e particolari architettonici con spiccata configurazione tridimensionale⁴; queste caratteristiche, insieme alla sua posizione particolarmente elevata (quasi 15 m dal piano di calpestio della chiesa) e alla illuminazione non ottimale, rendono questa esperienza di modellazione 3D da rilievo fotogrammetrico particolarmente interessante per le difficoltà da affrontare.

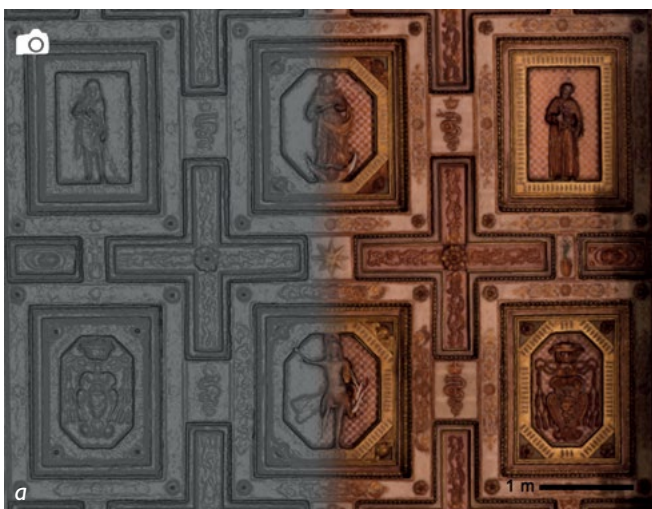
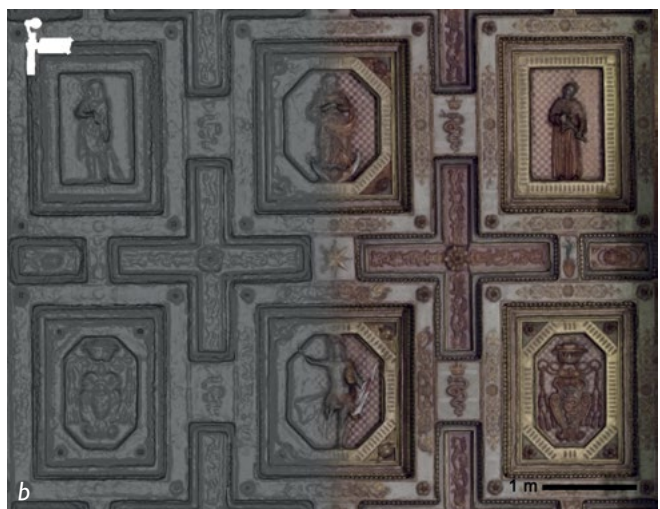
Figura 4. Dettaglio del modello 3D (texturizzato e non texturizzato) di un lacunare: (a) modello generato da camera DSLR; (b) modello generato da *steadycam*.

In seguito all'elaborazione di questi dati è stato possibile ottenere diversi prodotti metrici: il modello 3D texturizzato (Figura 4), il DSM (*Digital Surface Model*), e l'ortofoto del soffitto a cassettoni (Figura 5). Come già accennato questi elaborati, tipici prodotti del rilievo metrico 3D, sono di fondamentale importanza per quanto riguarda la gestione del disastro e contribuiscono a fornire un valido supporto in contesti di emergenza; pertanto, l'obiettivo in questo caso è consistito nell'analizzare i prodotti elaborati a partire dal dataset della *steadycam* e valutare in che misura fossero competitivi rispetto a quelli degli altri sensori e se fossero adatti a fornire un supporto adeguato durante un contesto emergenziale.

Come si può osservare nella Figura 4, il modello 3D ottenuto dalla nuvola di punti generata dai fotogrammi acquisiti con la *steadycam* è caratterizzato da una risoluzione apprezzabile e un buon livello di dettaglio; inoltre anche la qualità radiometrica della texture è di buona qualità, anche considerando l'illuminazione non ottimale riscontrata all'interno della chiesa durante l'acquisizione del video.
