Fotogrammetria digitale speditiva a supporto degli interventi di realizzazione di opere provvisionali

Photogrammetric rapid survey for supporting the realization of provisional structures

# ALESSIO CALANTROPIO, FILIBERTO CHIABRANDO, NANNINA **SPANÒ**

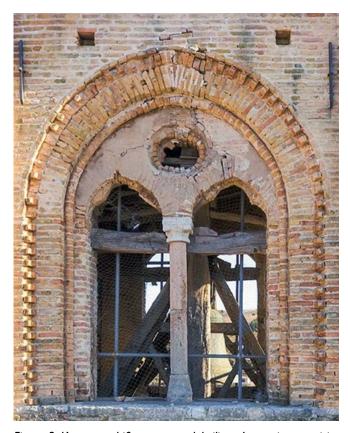
Figura 3. L'apertura bifora oggetto del rilievo. Immagine acquisita da drone.

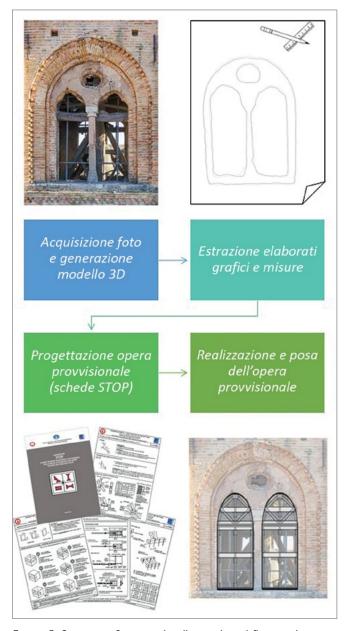
Figura 5. Sequenza figurata che illustra il workflow studiato per la realizzazione di opere provvisionali con garanzia di maggior sicurezza per gli operatori VVF.
