# Fotogrammetria digitale speditiva a supporto degli interventi di realizzazione di opere provvisionali

## *Photogrammetric rapid survey for supporting the realization of provisional structures*

**ALESSIO CALANTROPIO, FILIBERTO CHIABRANDO, NANNINA SPANÒ**

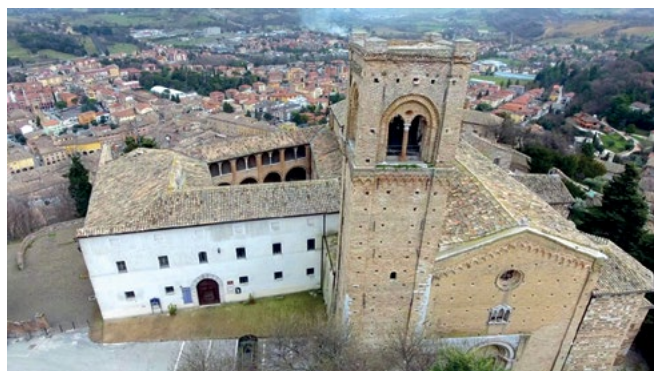
Figura 1. Il duomo Vecchio di San Severino Marche (ripresa da drone).

Il manufatto architettonico, costituente il caso di studio di questa ricerca, si colloca in un contesto di medio rischio, e riguarda la bifora ovest del campanile appartenente al complesso (XIII-XV sec.) del Duomo Vecchio di San Severino Marche (Figura 1), in provincia di Macerata (MC).

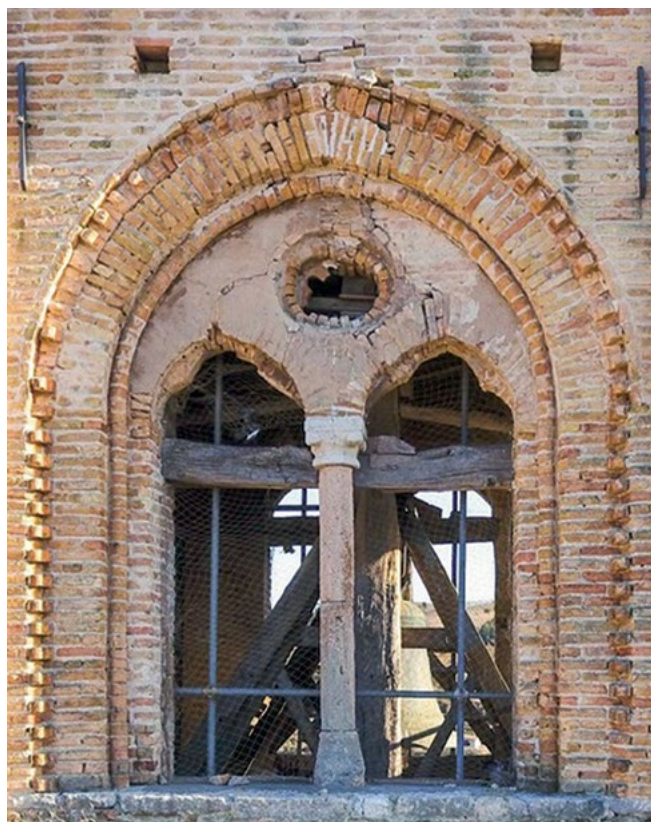
Figura 3. L'apertura bifora oggetto del rilievo. Immagine acquisita da drone.
