# Fotogrammetria digitale speditiva a supporto degli interventi di realizzazione di opere provvisionali

## *Photogrammetric rapid survey for supporting the realization of provisional structures*

**ALESSIO CALANTROPIO, FILIBERTO CHIABRANDO, NANNINA SPANÒ**

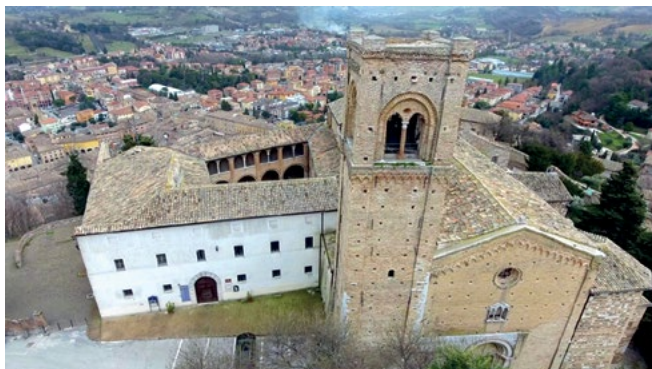
Figura 1. Il duomo Vecchio di San Severino Marche (ripresa da drone).

Il manufatto architettonico, costituente il caso di studio di questa ricerca, si colloca in un contesto di medio rischio, e riguarda la bifora ovest del campanile appartenente al complesso (XIII-XV sec.) del Duomo Vecchio di San Severino Marche (Figura 1), in provincia di Macerata (MC).

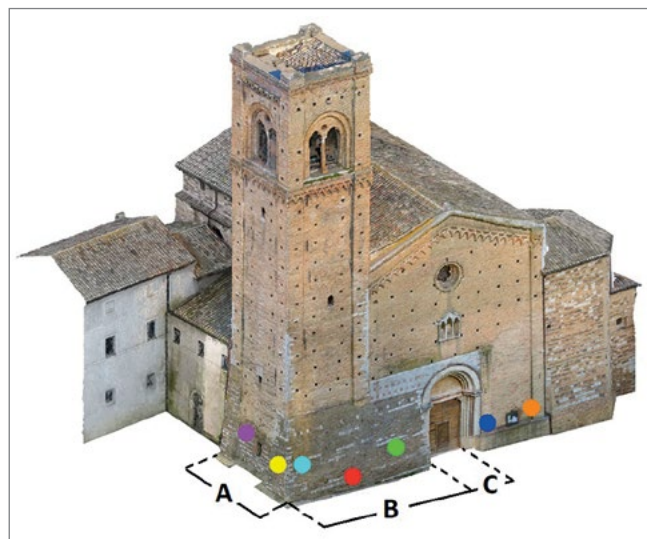
Figura 2. Modello fotogrammetrico 3D, sul quale sono evidenziate la distribuzione spaziale delle distanze utilizzate per scalare il modello fotogrammetrico (a, b e c) e dei punti di verifica utilizzati per l'analisi dei residui dopo l'allineamento della nuvola fotogrammetrica con la nuvola TLS.

Tabella 1. Grandezze determinate mediante bindella, misurate sul modello scalato e residui derivanti dalla differenza delle misure. La posizione delle tre distanze è illustrata in Figura 2.

successivamente alla generazione del modello 3D (nuvola densa di punti e relativo modello triangolato). Nell'ottica di simulare una situazione emergenziale e di valutare un metodo di acquisizione rapido, economico, di facile applicazione, che riducesse al minimo la permanenza degli operatori sul campo, senza ricorrere quindi alle misure topografiche e senza compromettere per questo la qualità dei dati acquisiti, l'assegnazione della scala del modello fotogrammetrico è avvenuta applicando il metodo dei minimi quadrati su tre distanze determinate contestualmente al rilievo fotogrammetrico<sup>3</sup>, misurate mediante bindella metrica alla base del campanile e della facciata del Duomo (Figura 2 e Tabella 1).

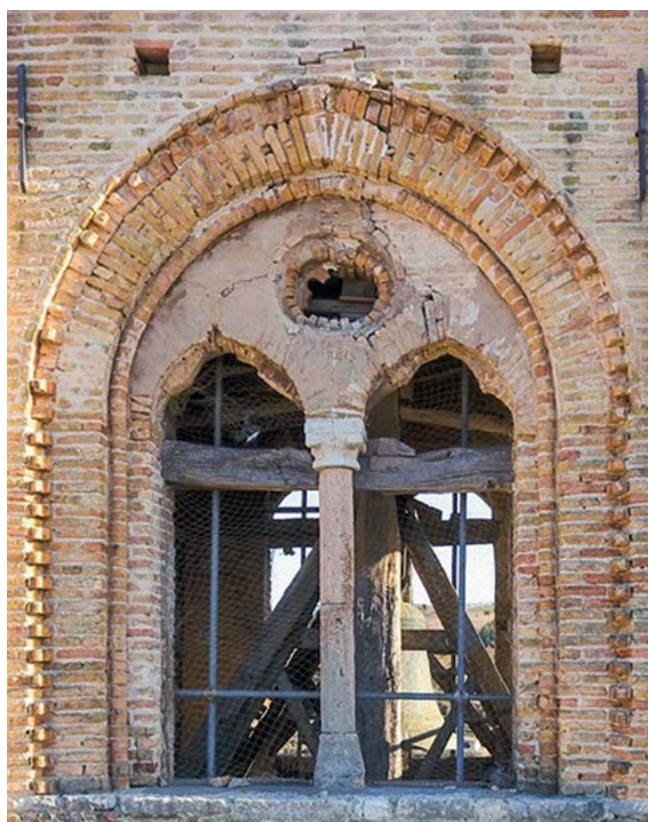
Figura 3. L'apertura bifora oggetto del rilievo. Immagine acquisita da drone.

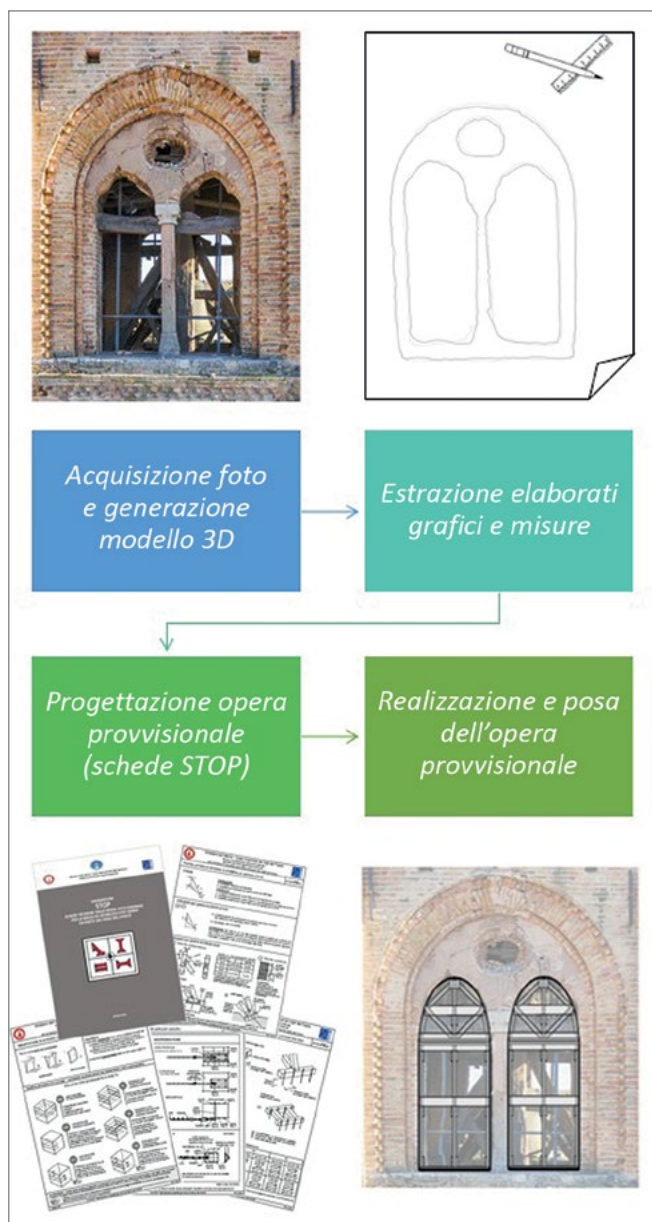
Figura 5. Sequenza figurata che illustra il workflow studiato per la realizzazione di opere provvisoria con garanzia di maggior sicurezza per gli operatori VVF.
