## Earthquakes and Religious Conflicts as Cause of the Transformation and Abandonment of Some Ancient Urban Settlements in Asia Minor

# Terremoti e conflitti religiosi come causa della trasformazione e dell'abbandono di alcuni antichi insediamenti in Asia Minore

Emanuele Romeo

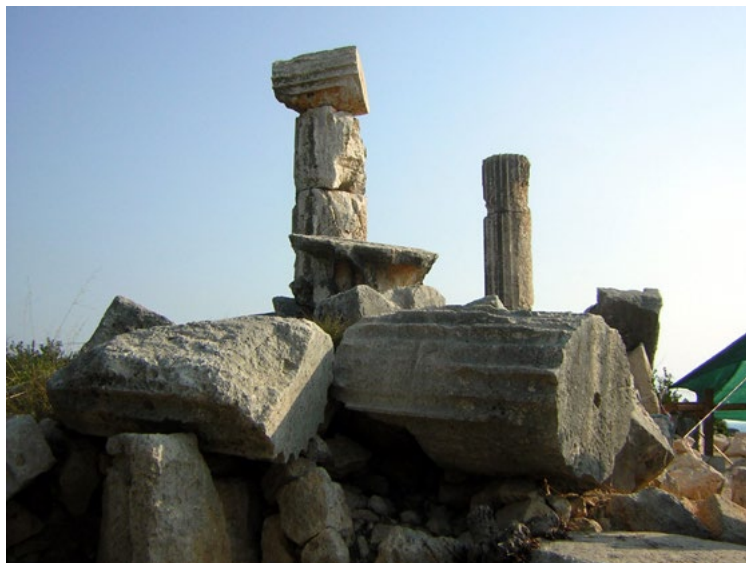
Figura 1. Elaiussa Sebaste. Particolare di una delle colonne del Tempio sul promontorio in cui uno dei rocchi, durante il crollo, si è adagiato trasversalmente rispetto a quello sottostante assumendo una configurazione che caratterizza l'intero monumento (foto E. Romeo, 2005).

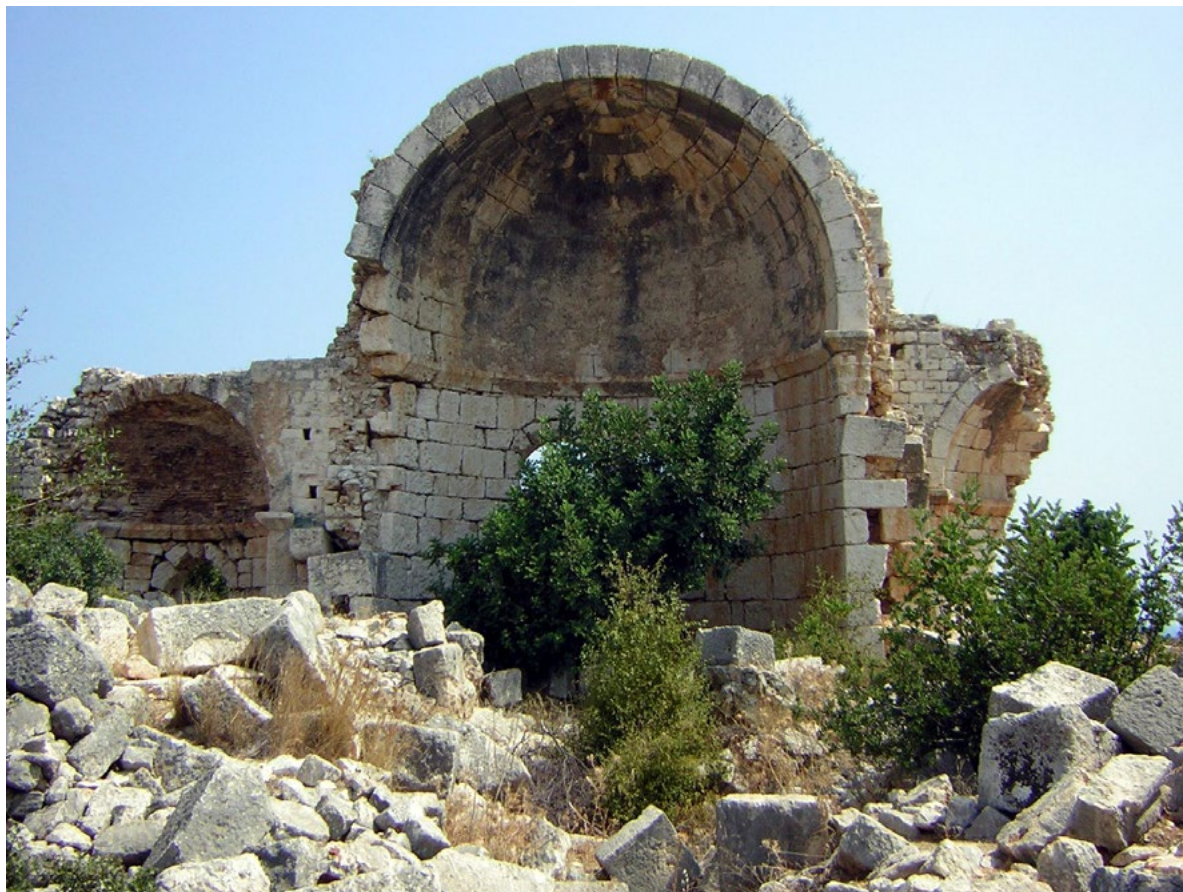
Figura 3. Korikos. Una delle basiliche in rovina, appartenenti al borgo che, in età bizantina e islamica, viene costruito nei pressi delle rovine della città ellenistico-romana (foto E. Romeo, 2005).

Dunque, sebbene molti documenti materiali siano ormai perduti, a Elaiussa si potrebbe progettare un "paesaggio archeosismologico" che abbraccerebbe anche il vicino centro di Korykos con la spettacolare sequenza delle basiliche bizantine (fig. 3) conservate allo stato di rudere con le tracce, ancora ben evidenti, dei crolli primari delle strutture e i dissesti delle murature visibili anche nel "Castello di Terra" (fig. 4) in cui le tecniche murarie testimoniano la grande perizia dei costruttori medievali poiché alcune strutture, non crollate, conservano l'equilibrio esclusivamente per l'effetto dell'attrito e dell'inerzia degli elementi strutturali o grazie alla coesione dei leganti e dei materiali utilizzati.

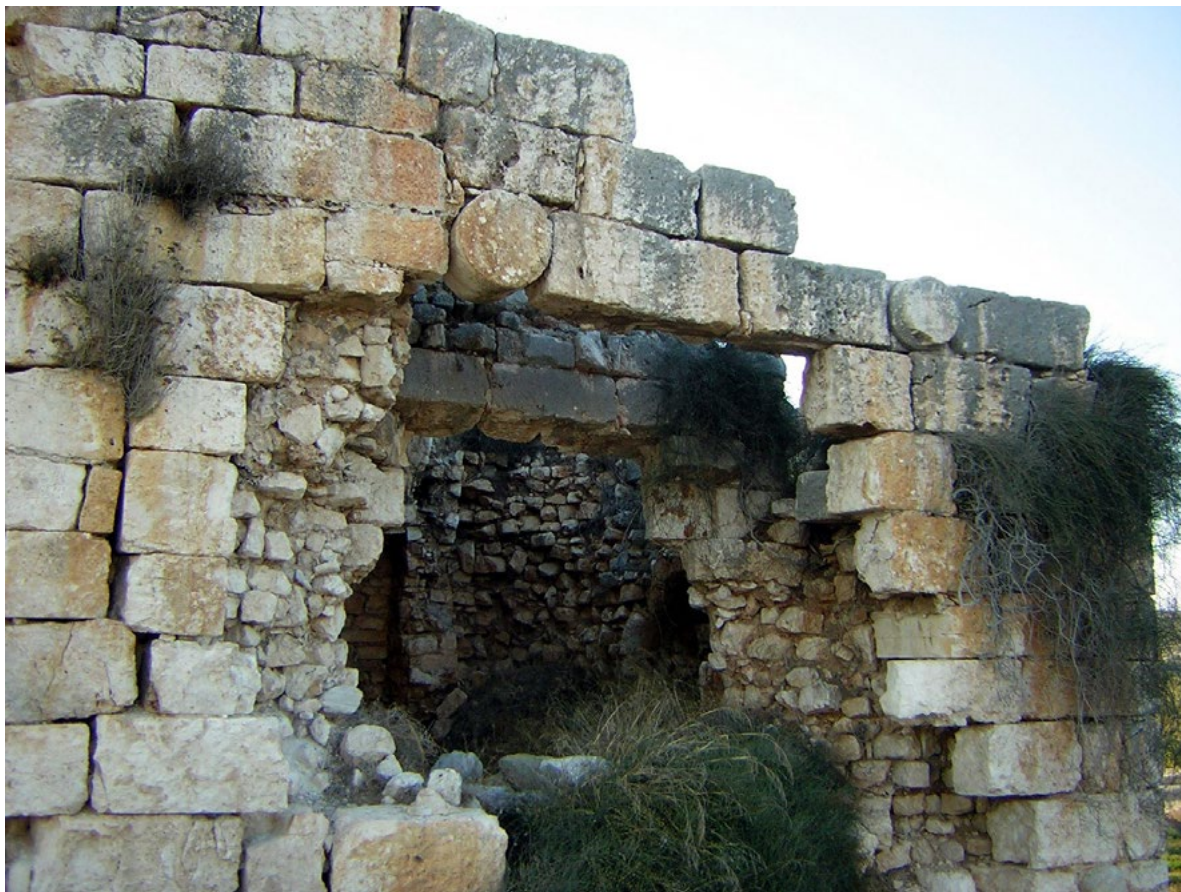
Figura 4. Korikos. Particolare delle murature del “Castello di Terra”; qui le tecniche murarie testimoniano la grande perizia dei costruttori medievali poiché le strutture, non crollate, conservano l’equilibrio esclusivamente per l’effetto dell’attrito degli elementi strutturali (foto E. Romeo, 2005).

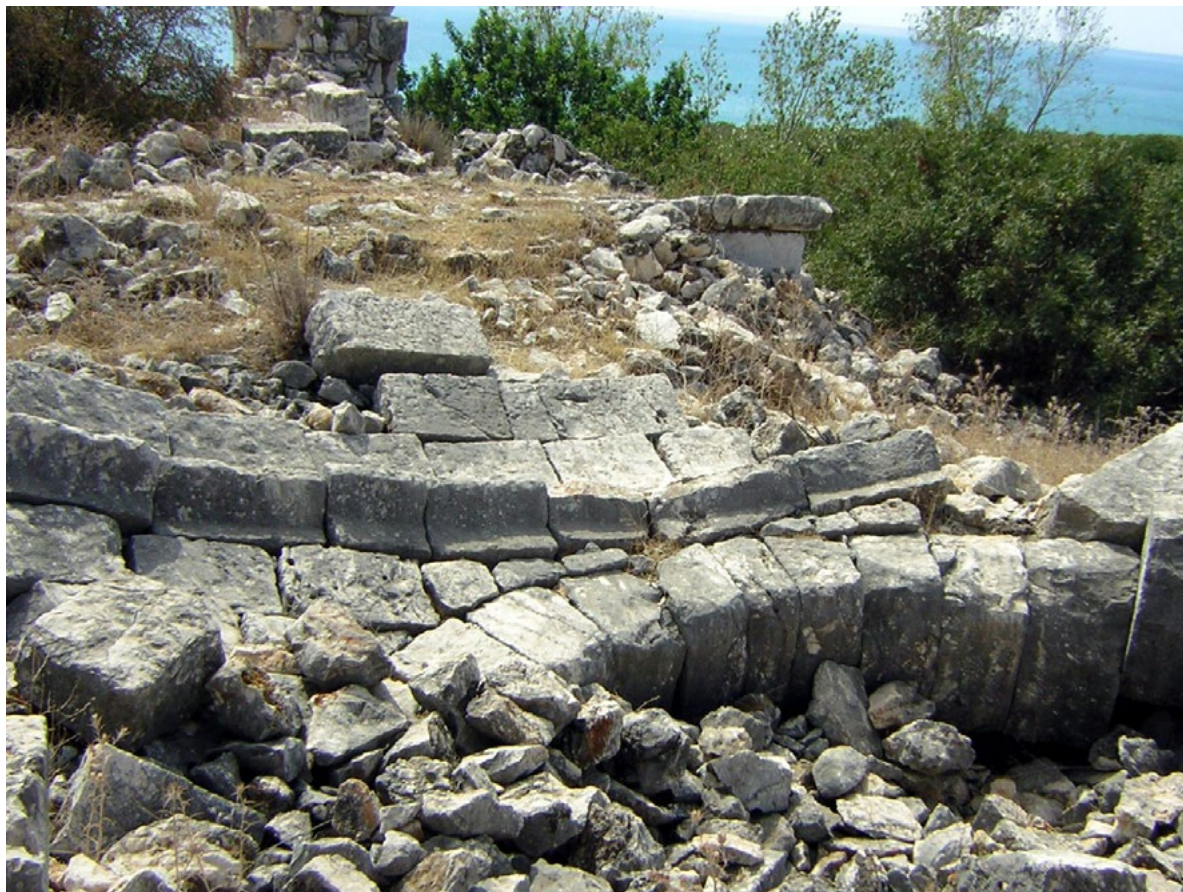
Figura 5. Akkale. Particolare del crollo primario delle strutture appartenenti al palazzo bizantino, oggi abbandonato come tutto il borgo in cui è inserito (foto E. Romeo, 2006).

In particolare, nel palazzo bizantino di Akkale è ancora conservato il crollo di uno degli ambienti che si affacciavano sul cortile interno: dopo tanti secoli i conci degli archi disegnano a terra la matrice geometrica e su di essi si vede ancora l'intero muro di blocchi squadrati<sup>7</sup>. Sempre nello stesso edificio merita di essere restaurata anche la scala a chiocciola che conduceva ai piani superiori del palazzo (figg. 5-6). Essa conserva ancora l'elemento centrale in muratura attorno al quale sono ancorati i gradini e le deformazioni dell'intera struttura causate dalle sollecitazioni sismiche. Meriterebbe attenzione l'equilibrio eccezionale dell'acquedotto bizantino che va da Korykos a Kanytelleis in cui sono presenti, oltre ai dissesti, le antiche tecniche di consolidamento usate per conservare la struttura. È interessante il dissesto dell'acquedotto romano di Olba dove sono evidenti le tracce dei crolli primari e alcuni grossi blocchi lapidei ancora in equilibrio (fig. 7). Appaiono interessanti i fenomeni di dissesto delle basiliche bizantine, ridotte allo stato di rudere, tra la stessa città di Korykos e Kanytelleis (figg. 8-9); qui sono presenti sia crolli primari sia eccezionali esempi di deformazioni e quadri fessurativi che si conservano da secoli. Questi ultimi vanno contro ogni logica di tipo strutturale, così come la maggior parte dei monumenti funerari tra Silifke e Diocesarea: una serie di edifici in cui le sollecitazioni sismiche hanno prodotto straordinari fenomeni di equilibrio (fig. 10). Questi assieme alle tombe presenti nella necropoli nord-ovest di Elaiussa, accentuano il valore che gli estesi sepolcreti hanno assunto nei secoli (fig. 11). In quest'ultima si assiste a fenomeni differenti:

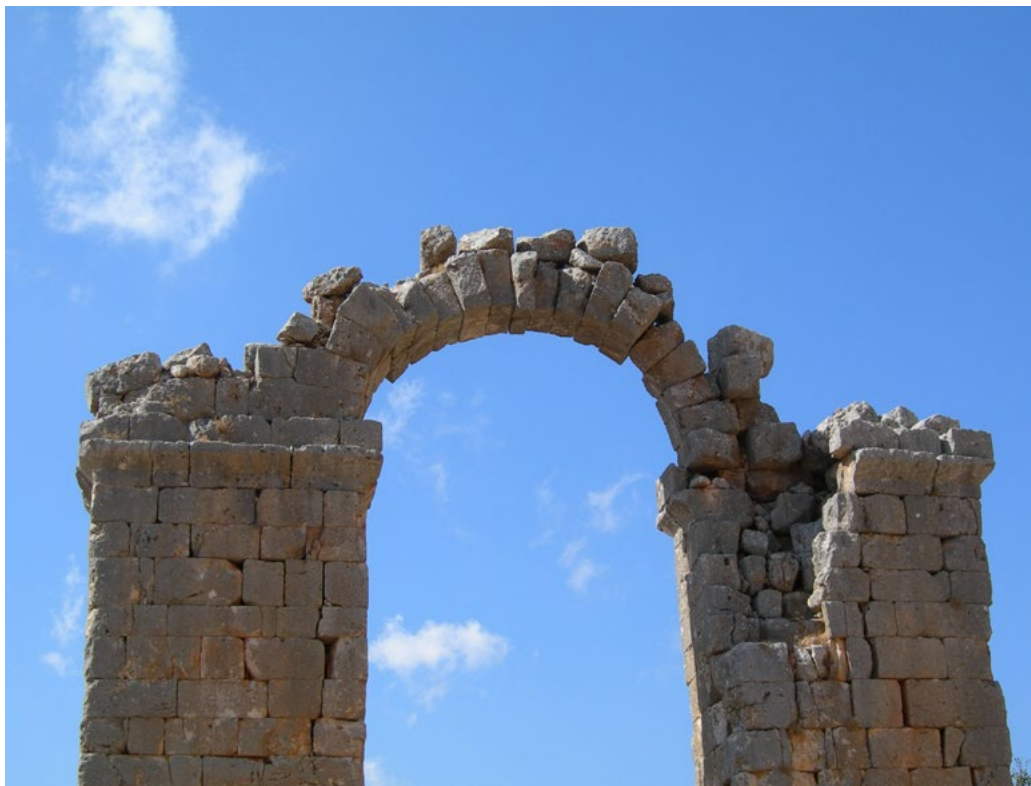
Figura 7. Olba. Particolare di una delle arcate dell'acquedotto romano con evidenti segni di dissesto e di eccezionale equilibrio dei grossi conci (foto E. Romeo, 2006).

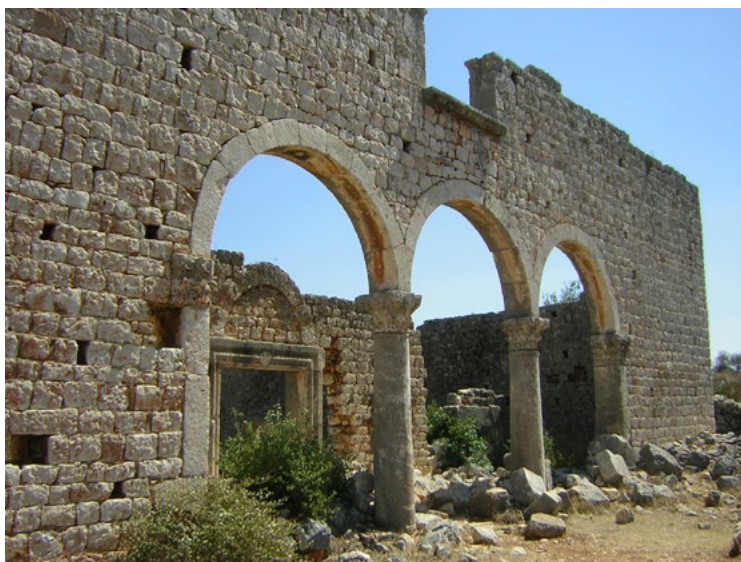
Figura 9. Kanytelleis. Veduta della basilica D; tutti gli edifici mostrano interessanti esempi di dissesto strutturale o di crolli primari ancora ben conservati (foto E. Romeo, 2005).
