## **RETÓRICA DE LA IDENTIDAD. LA RESTAURACIÓN DEL ANTIGUO PALAZZO COMUNALE DE SALUZZO (CUNEO, ITALIA)<sup>1</sup>**

### **RHETORIC OF IDENTITY. THE RESTORATION OF THE ANCIENT PALAZZO COMUNALE OF SALUZZO (CUNEO, ITALY)**

CHIARA LUCÍA MARÍA OCELLI  
Universidad Politecnico di Torino

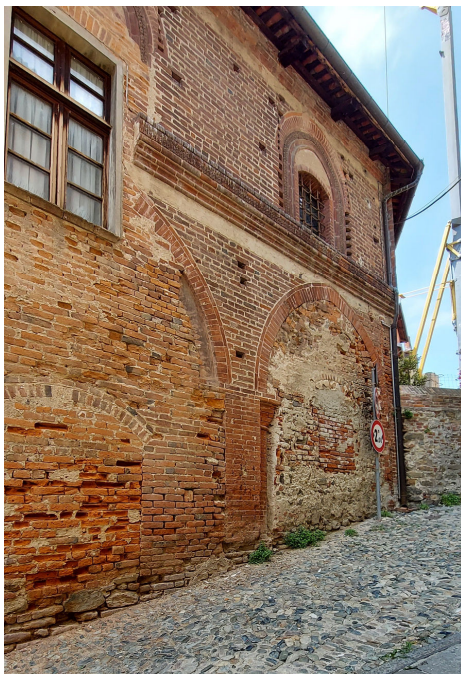
4. Vista de los pilares del pórtico taponados del *Palazzo della Zecca*, con mucha probabilidad, la sección original de los pilares lobulados del *Palazzo Comunale* sería similar.

Sin embargo, las intervenciones más importantes en la estructura del *Palazzo Comunale* se llevaron a cabo en los años 1737 y 1738 y consistieron en la expansión hacia el sudoeste del edificio mediante la adición de un nuevo edificio que contiene una escalera con dos rampas situadas una al lado de la otra, cubiertas por una bóveda de pabellón<sup>16</sup> y en “fortificar e rinnovar li pillastri ... perché trovasi guasti e rotti”<sup>17</sup>. Esta última operación consistió en la reconstrucción de los pilares originales mediante con fábrica de ladrillo resistente, con pseudo capiteles y basa de piedra: la única información relacionada con la forma original de los soportes se puede deducir de las planimetrías conservadas, el primero de los cuales no está fechado ni firmado (pero se sabe que es anterior a 1737) y el otro, ya mencionado, con fecha de 1724 (Fig. 3, Fig. 4).

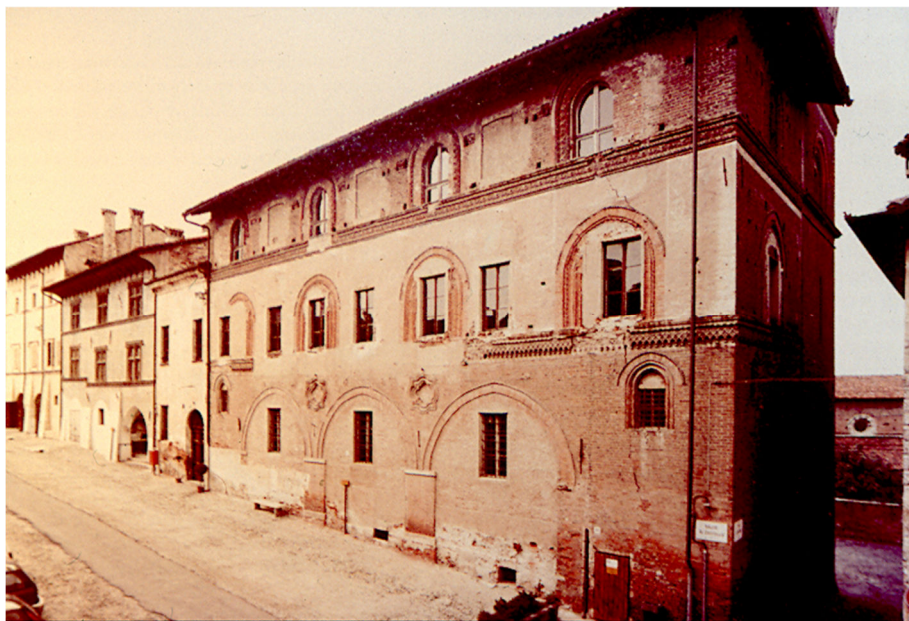
5. El Antiguo *Palazzo Comunale*, antes de las intervenciones de restauración

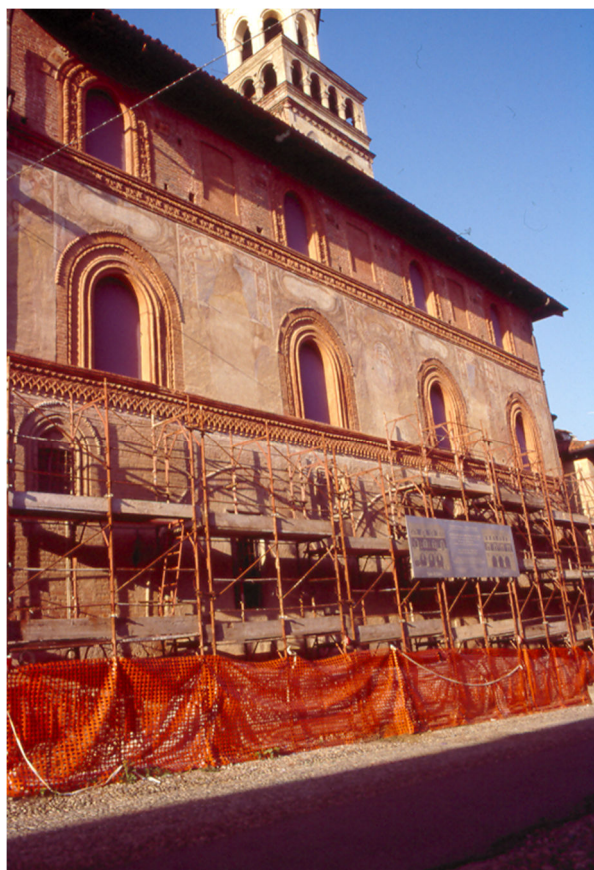
6. Fase final de las obras

La primera fase, iniciada en 1998 duró casi seis meses, fue financiada por la Fundación *Cassa di Risparmio di Cuneo*, y comportó, principalmente (con la aprobación de las Superintendencias del Piemonte para los Bienes Ambientales y Arquitectónicos por la arquitecta Mirella Macera y Por los Bienes Histórico-Artísticos por el Doctor Bruno Ciliento) la restauración del primer y segundo pisos de la fachada hacia la calle *Salita al Castello*. (Fig. 6)

Las obras, realizadas en colaboración con el arquitecto Antonio Rava, supusieron la consolidación de las piezas de cerámica originales: de las baldosas originales de los anillos de las aberturas y de las partes restantes las fajas horizontales. La consolidación se llevó a cabo aplicando una micro-lechada compuesta por una mezcla de cal hidráulica y loza e inyecciones con cal hidráulica, puzolana ventilada y lavada y aditivos fluidificantes o resinas epoxídicas (dependiendo de la gravedad de las fracturas) y la impregnación de los materiales con silicato de etilo. En segundo lugar, se procedió a la aplicación de un protector repelente al agua, pero transpirable (resina de silicona). La limpieza de la terracota se llevó a cabo mediante el uso

del láser (tipo *Nd Yag*) y los revestimientos con mampostería vista y otras partes decoradas fueron limpiados con medios manuales mediante escalpelos, cepillos y agua nebulizada.

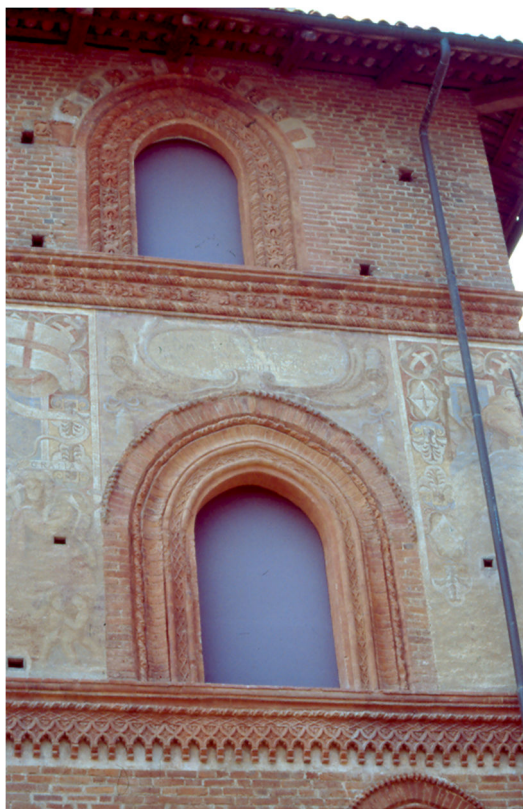
7. Reconstrucción de la decoración en terracota y redefinición de los frescos del siglo XVII.

Sin embargo, dado que el proyecto tenía como objetivo la reconstrucción de una supuesta imagen original (como mostraba claramente el cartel colocado durante las obras que mostraba el antes y el después de la intervención), se pasó, una vez concluidos los trabajos de conservación, al completamiento de las jambas decoradas de los arcos de las ventanas, así como de las partes de la segunda franja horizontal faltantes o que presentaban discontinuidades. También en lo que respecta al primer piso, se realizó el cerramiento y enlucido de los vanos entre ojiva y ojiva (prerrequisito estáticamente indispensable para

poder abrir después el pórtico), se procedió a la apertura de la última ojiva hacia el Castillo, a la reconstrucción de los muros de las aperturas modificadas para la apertura de las nuevas ventanas con la reintegración, también en este caso, de las jambas de las ojivas y de la franja horizontal de la que quedaba, en realidad, un tercio del total. En el caso de la primera franja, así como para todas las piezas cerámicas añadidas en todas las jambas, se trabajó mediante el calco de las todavía existentes. Siempre en lo que respecta al primer piso, se consolidó el enlucido mediante inyecciones de cal hidráulica, puzolana y fluidificante, integrando las partes faltantes, especialmente donde las ventanas estaban cegadas, y redefiniendo y reintegrando las pinturas realizadas por Cesare Arbasia en 1601 mediante colores al acuarela aplicados en veladuras y punteados sobre la base de las sinopias, donde todavía son perceptibles, basándose teóricamente en las imágenes fotográficas de principios del siglo XX donde sin embargo no eran legibles.

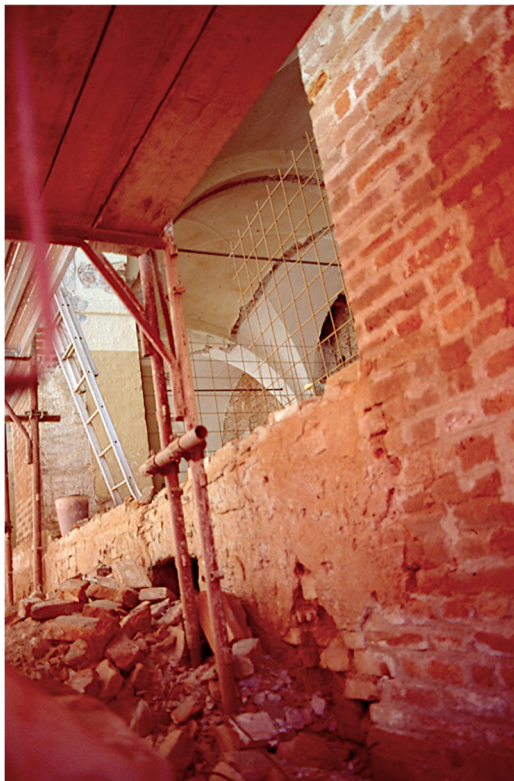
8. Eliminación del taponamiento de los arcos del pórtico

La apertura del pórtico, un paso inevitable en la óptica de la reconstitución de una imagen del siglo XV, tuvo que abordar cuestiones relacionadas con la seguridad y el uso de este espacio (Fig. 8). En primer lugar, había que resolver la diferencia de cota entre el nivel de la calle y el pórtico: según el proyectista, a partir de las excavaciones realizadas y de los estudios sobre la mampostería, no se habían encontrado restos de escaleras, y no parece posible que originalmente hubiera un nivel diferente con respecto a la calle dada la presencia de óculos para iluminar el sótano. En cualquier caso, descartada la idea de realizar una escalera, incluso aceptando que la entrada debajo del pórtico se realizase exclusivamente desde el último arco hacia el Castillo, cuya diferencia de altura es de unos pocos centímetros (pudiéndose solucionar con una rampa), en la parte de las otras arcadas, donde la diferencia de cota con el nivel de la calle es muy acusada, hubo que colocar maceteros para evitar caídas accidentales.

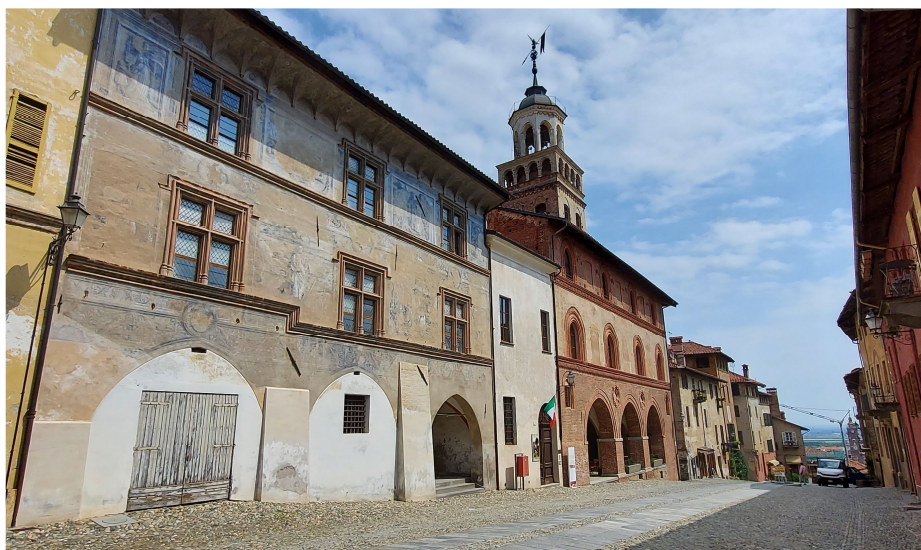
#### 9. *El Palazzo delle Arti Liberali* y el Antiguo *Palazzo Comunale*: estado actual

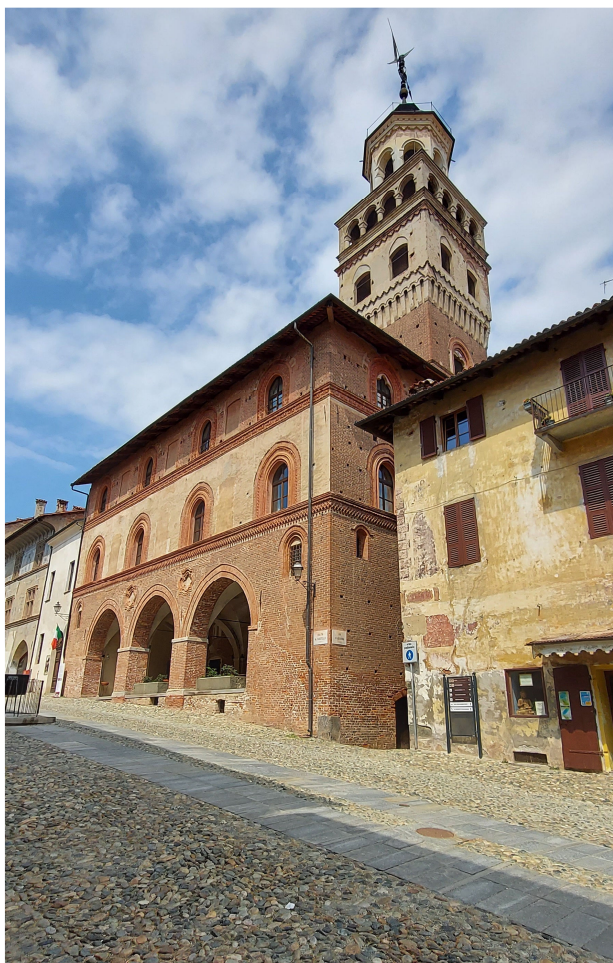
10. *Salita al Castello*: estado actual del Antiguo *Palazzo Comunale* y de la Torre
