Palazzo Acaja in Pinerolo: an ongoing, participatory project / Palazzo Acaja A Pinerolo: un progetto in divenire e partecipato

Palazzo Acaja A Pinerolo: un progetto in divenire e partecipato

Palazzo Acaja in Pinerolo: an ongoing, participatory project

Manuela Mattone¹, Emanuele Romeo², Riccardo Rudiero³

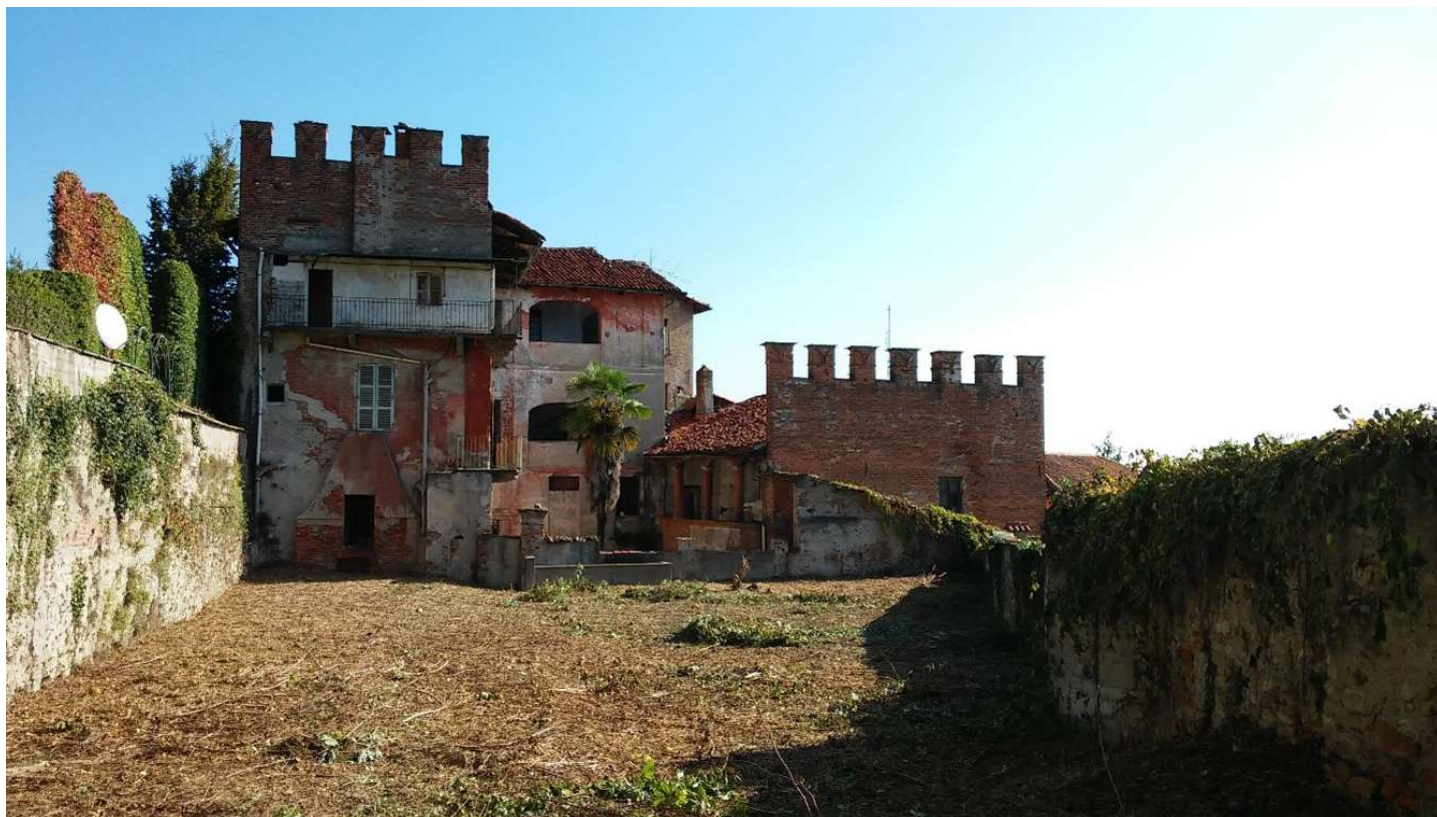
Figura 2. Pinerolo, otoño 2016. El llamado Palazzo dei Principi d’Acaja visto desde el jardín. Las diferencias de cota entre las diferentes alas indican que el edificio es el resultado de una unificación de diferentes unidades, uniformadas posteriormente según el lenguaje arquitectónico del periodo renacentista.

C formada por tres diferentes alas comunicantes y un patio central que se abre a un jardín recintado por una muralla (figura 2). El palacio presenta diferentes elementos de valor, atribuibles casi todos ellos a la fase renacentista, entre los que se encuentra un ciclo de frescos en su interior que ha emergido parcialmente bajo las capas de cal de periodos posteriores, marcos de ventanas antropomorfos y fitomorfos de terracota, pórticos caracterizados por capiteles lapídeos con elegantes decoraciones (Calliero, Moretti, 2009; Naretto, 2009). A pesar del nombre que tradicionalmente recibe, nunca fue directamente propiedad de los señores de Pinerolo, sino de la noble familia Vastamiglio (Trombotto, 2022); a este error de atribución contribuyó Edmundo de Amicis que, en su obra *Alle porte d'Italia*, sostuvo la hipótesis según la cual uno de los palacios más importantes de la ciudad solo podía ser de los Acaja (De Amicis 1884).

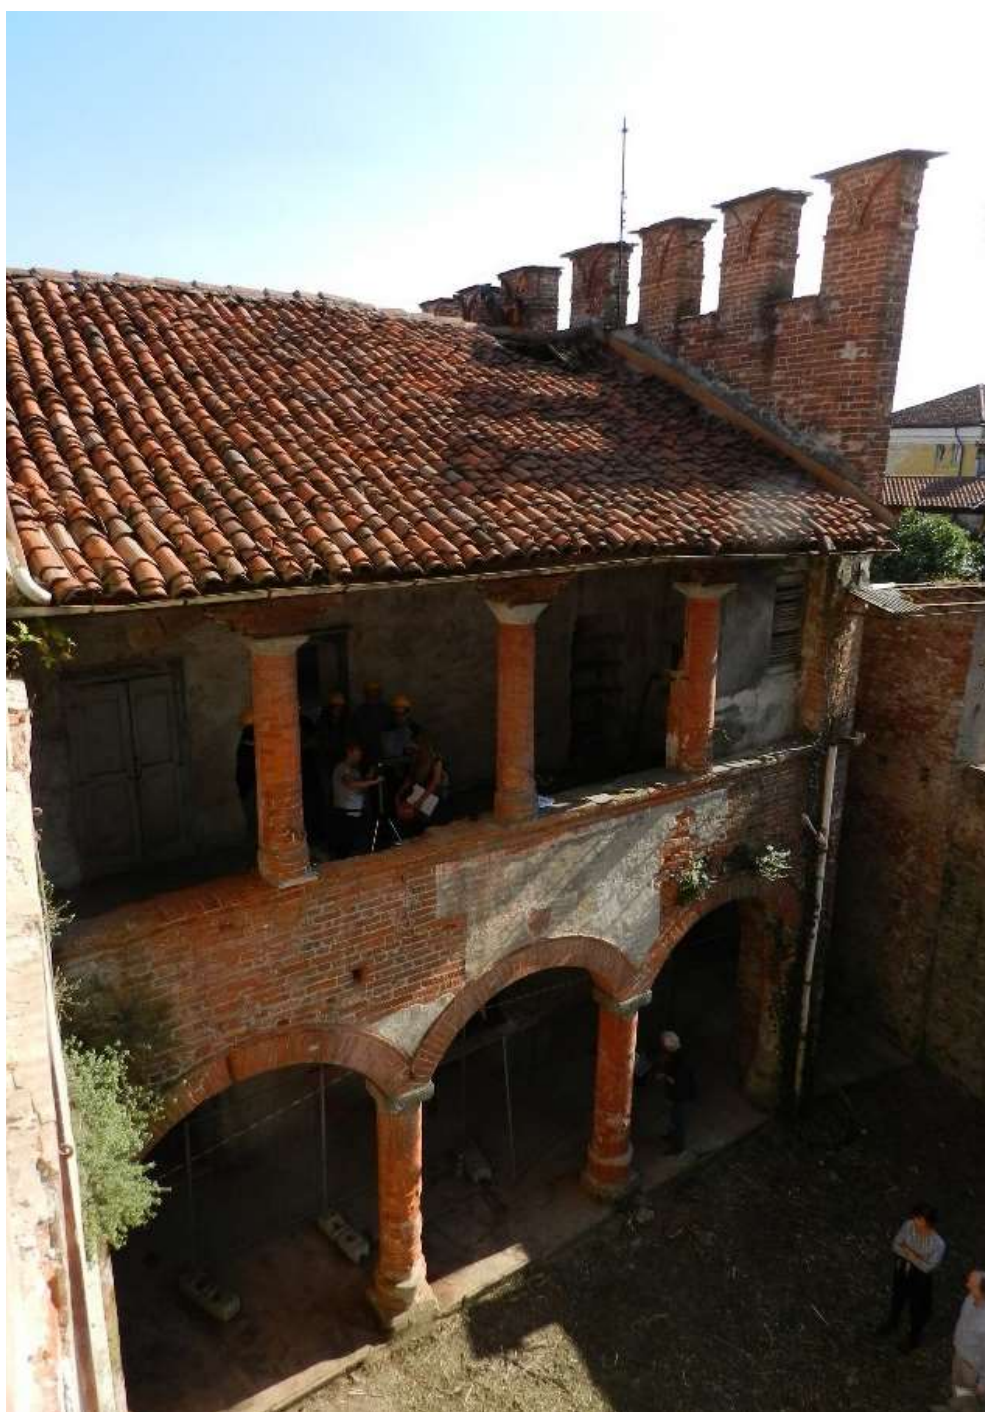
Figura 3. Estudiantes, docentes y técnicos del Politécnico de Turín efectuando pruebas con la cámara termográfica en la fachada del palacio que se asoma al sur, otoño 2016.

El estudio contemplaba una campaña de análisis termográficos en algunas de las habitaciones y en la fachada del edificio que asoma al sur del patio interior (figura 3), gracias a la cual se ha descubierto una ventana ojival con moldura que posteriormente había sido cubierta. (figura 4). También se realizaron pruebas penetrométricas en las vigas perfiladas que sostienen un artesonado de madera para evaluar su estado de conservación, así como pruebas endoscópicas para conocer la estratigrafía de los forjados entre la planta baja y la primera. Estas últimas han permitido descubrir que la pavimentación había sido notablemente levantada, y las bóvedas de crucerías ocultadas por falsos techos de caña.

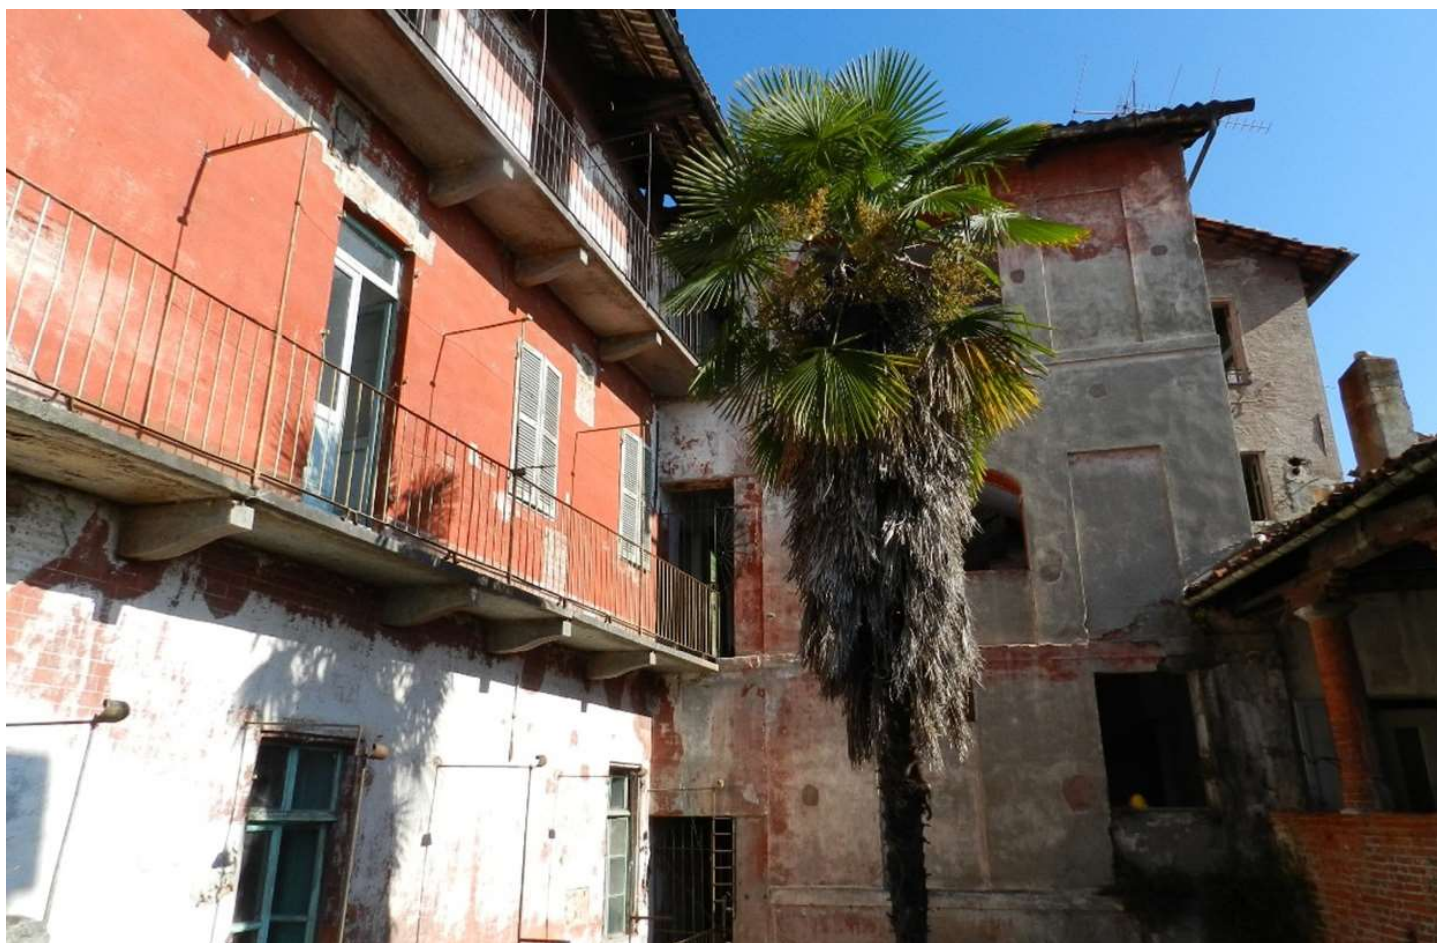
Figura 4. La fachada sur del ala interior del patio en la que se ha encontrado, gracias a la investigación con la cámara termográfica, una abertura ojival con moldura, ocultada por las campañas de construcción posteriores.

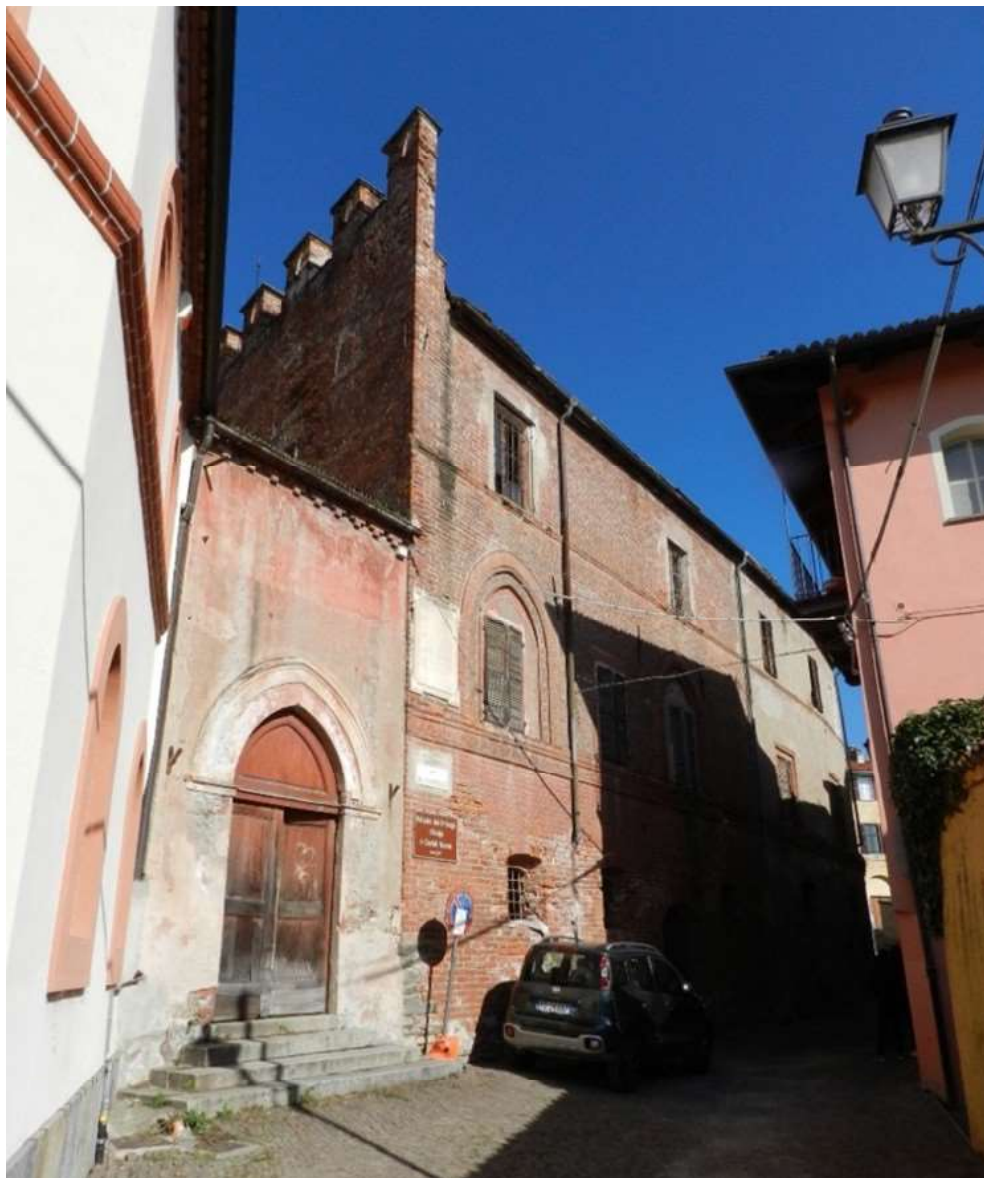
Figura 5. Fachada del palacio de via al Castello, antes de la intervención de reintegración de los ladrillos (otoño 2016).
