Caratterizzazione di manufatti in ferro di epoca fenicio-punica mediante spettroscopia Raman

A. Vietti, N. Donato, E. Angelini, S. Grassini

PAROLE CHIAVE: PRODOTTI DI CORROSIONE, FERRO ARCHEOLOGICO, SPETTROSCOPIA RAMAN

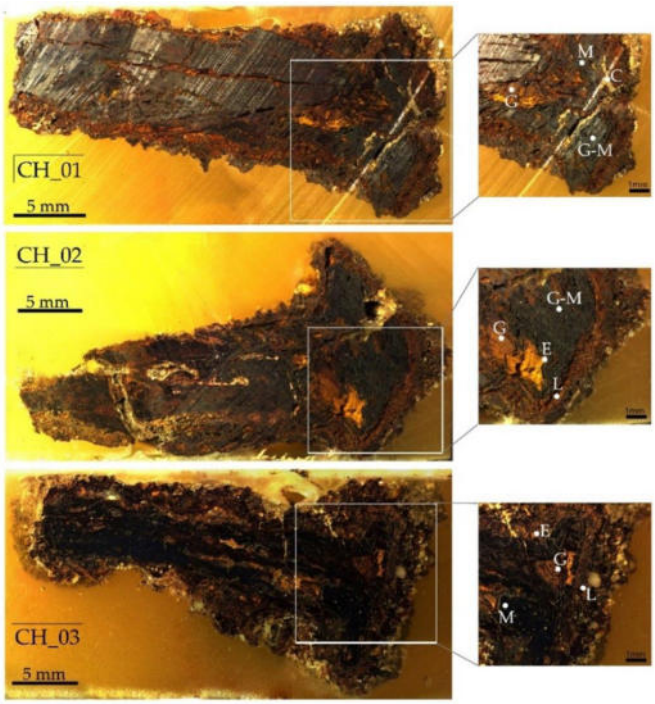
Fig.1 - I tre chiodi in ferro analizzati, indicati con CH_01, CH_02, CH_03; dettaglio delle zone di analisi. M=Magnetite, G-M= miscela goethite-magnetite, G=Goethite, E=Ematite, L=Lepidocrocite, C=carbonati / The three iron nails, indicated as CH_01, CH_02, CH_03; details of the analysed areas. M = Magnetite, G-M = Goethite-Magnetite mixture, G = Goethite, E = Haematite, L= Lepidocrocite, C = Carbonates.

Le analisi Raman hanno permesso l'identificazione dei diversi ossidi ed idrossidi di ferro, restituendo una stratigrafia di corrosione dei chiodi (Figura 1). In tutti i campioni, non è più presente il ferro metallico, il quale è stato completamente sostituito da prodotti di corrosione ben cristallizzati, rappresentati soprattutto dalla magnetite (Fe_3O_4), più compatta e presente nella parte più interna del chiodo, e dalla goethite (α-FeOOH) più porosa. In alcune aree, andando verso la superficie, è stata identificata la presenza di miscele complesse magnetite-goethite.

Attualmente lo studio è ancora in corso e si stanno analizzando altri manufatti in ferro (chiodi, asce, ecc...) provenienti dallo scavo di Tharros. Tuttavia, in fase preliminare, si è suggerito agli archeologi di conservare i gli oggetti evitando il più possibile il contatto diretto con l'aria umida al fine di evitare ulteriori modificazioni della natura dei manufatti. Si suggerisce inoltre, se possibile, di conservare alcuni manufatti in atmosfera controllata, per esempio sotto azoto, per preservare almeno una parte di essi nelle condizioni di ritrovamento.

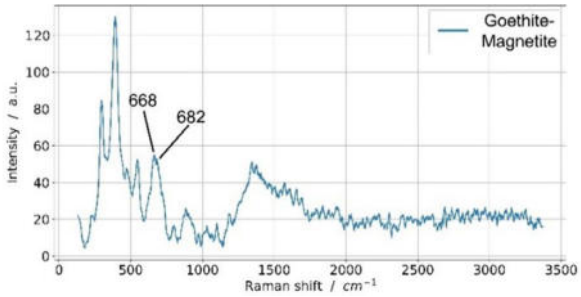
È importante sottolineare che la magnetite presenta deboli picchi caratteristici che, talvolta, ne impediscono una corretta identificazione, soprattutto se presente in minima quantità all'interno di una miscela con la goethite. Infatti, in accordo con precedenti studi [13], si evidenzia il problema della sovrapposizione dei picchi: in particolare, si potrebbe avere una sovrapposizione tra il picco caratteristico della magnetite posizionato attorno a 670 cm^{-1} ed un picco caratteristico della goethite posizionato attorno a 685 cm-1 (Fig.2). In questo caso, si identificano entrambi i picchi, presupponendo una sufficiente quantità di magnetite tale da essere correttamente identificata.

Fig.2 -Spettro Raman della miscela magnetite-goethite identificata sul campione CH_02 / Raman spectrum of the magnetite-goethite mixture identified on the sample CH_02.

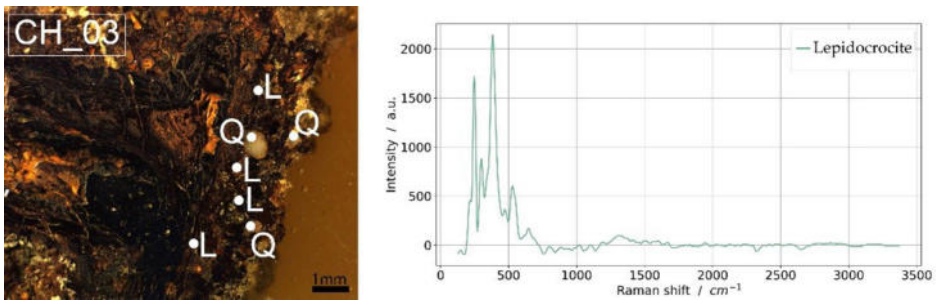
Nella matrice di magnetite-goethite sono presenti alcune zone in cui si evidenzia inoltre la presenza di ematite (α-Fe_2O_3). La lepidocrocite (γ-FeOOH), invece, è stata identificata in quella che viene definita da Neff et al. [14] come una zona di transizione, dove si trovano alcuni prodotti di corrosione meno cristallizzati assieme a dei markers provenienti dal suolo, come ad esempio cristalli di quarzo (Figura 3).

Fig.3 - Campione CH_03 in cui si evidenzia la zona di transizione con la lepidocrocite (L) ed i cristalli di quarzo (Q); a fianco, lo spettro puntuale (spot: 90 μm) caratteristico della lepidocrocite / Sample CH_03, transition zone with lepidocrocite (L) and quartz crystals (Q); on the right, the characteristic spectrum (spot: 90 μm) of lepidocrocite.
