5. RECUPERO DI STRUTTURE IN TERRA BATTUTA: REHAB, UN CANTIERE SPERIMENTALE PER IL RECUPERO DI UN EDIFICIO IN PISÉ

Pont de Veyle, Rhône - Alpes

5.2 REHAB: UN CANTIERE PARTECIPATO E SPERIMENTALE

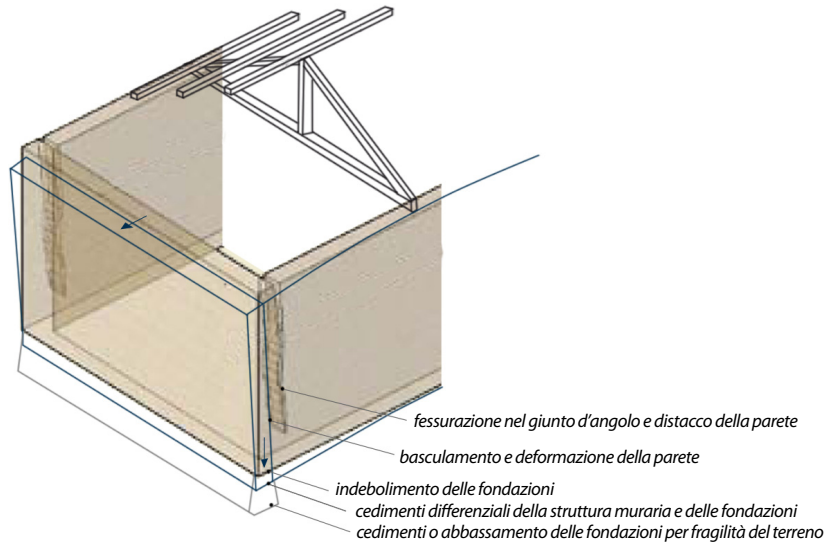
Fig. 5.1, Quadro riassuntivo dei fenomeni di fessurazione nel giunto d'angolo, distacco e deformazione della parete (reinterpretazione da Jaquin 2008).

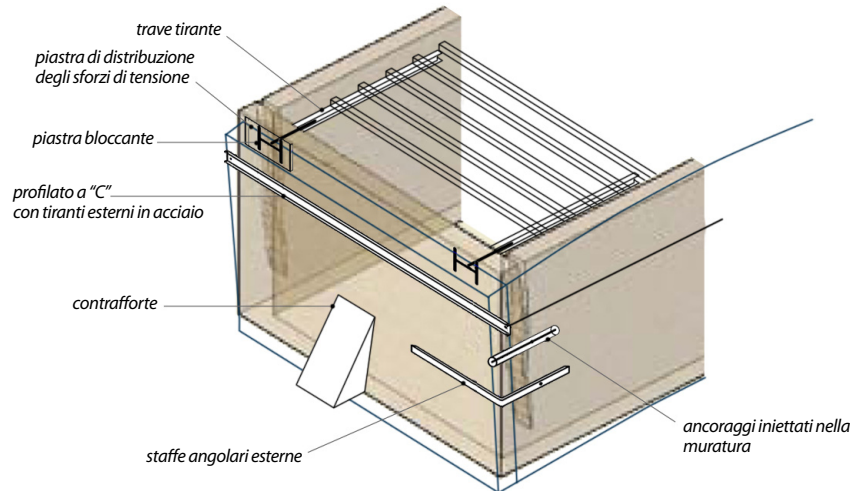
Fig. 5.2, Quadro riassuntivo di alcuni possibili interventi per l'irrigidimento di una scatola muraria in terra battuta, soggetta a dissesti statici (reinterpretazione da Jaquin 2008).

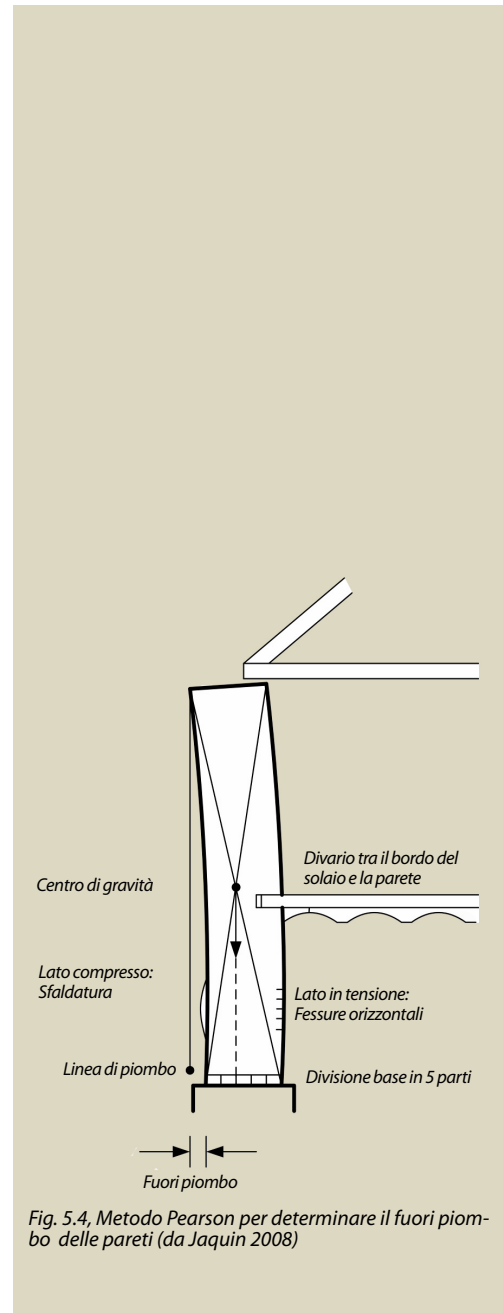
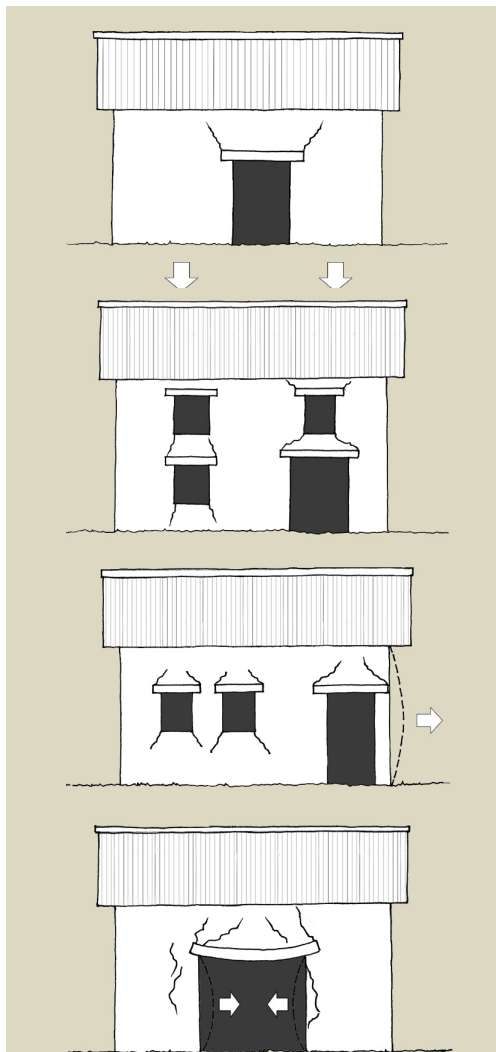
Fig. 5.5, Schemi dissesti frequenti legati alle aperture:
 A: Apertura asimmetrica e scarso appoggio dell'architrave nel muro
 B: Eccessive aperture nel muro e mal distribuite
 C: Aperture troppo vicine tra loro e al giunto angolare della muratura
 D: Apertura di dimensioni eccessive, con appoggio insufficiente dell'architrave nel muro.
 (rielaborazione da Houben-Guillaud 1989 e Bollini 2013)

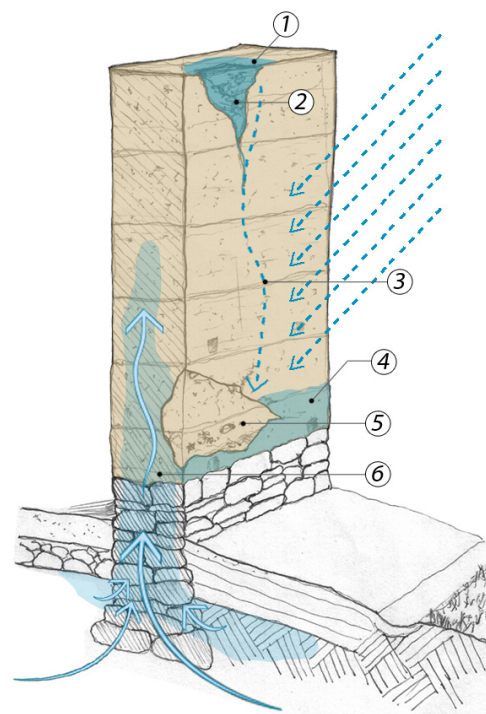
Fig. 5.6, Schema riassuntivo di alcune delle patologie umide più frequenti:

1 - Ristagno d'acqua sulla sommità del muro (a causa di perdite nella copertura o di coperture non sufficientemente aggettanti).

2 - Perdita di materiale per dilavamento favorito da canali d'infiltrazione preferenziali.

3 - Canale preferenziale di ruscellamento generato da fessure e/o infiltrazioni nella copertura.

5 - Alterazione materica e decoesione, a causa dell'umidità di risalita capillare e dei sali cristallizzati; conseguente perdita di materiale per azione di agenti atmosferici.

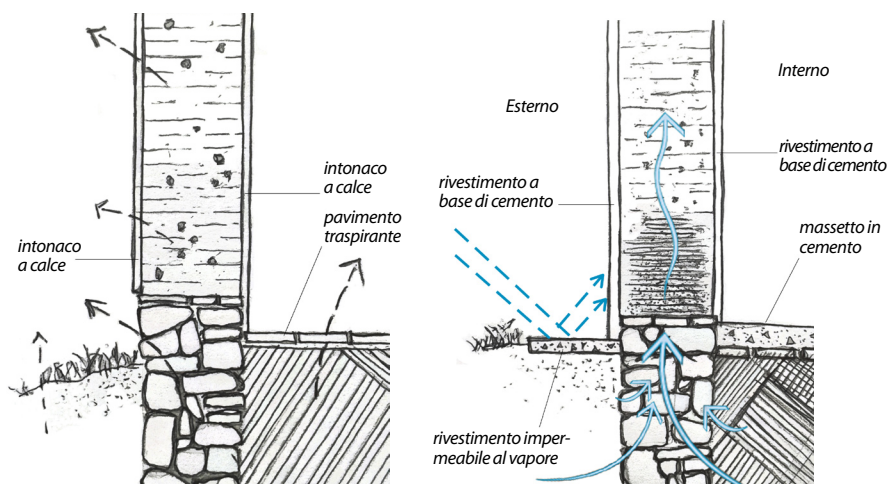
Fig. 5.10, Schema del fenomeno di risalita capillare di umidità in un muro in terra battuta, a causa di rivestimenti non traspiranti che impediscono la normale evacuazione del vapore acqueo in eccesso. (rielaborazione da Bollini 2013)

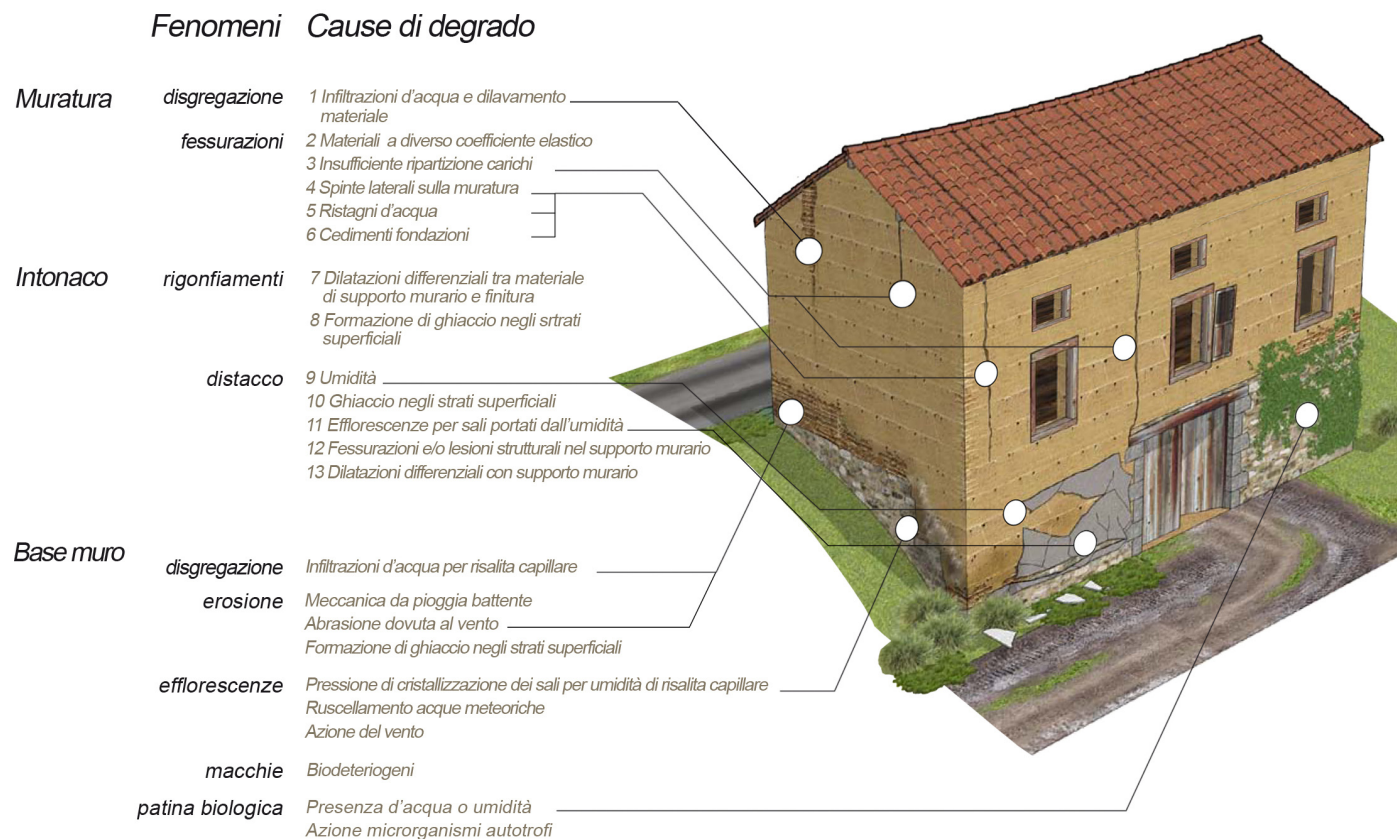
Fig. 5.14, Quadro riassuntivo di alcune tra le più frequenti patologie che possono manifestarsi su edifici in terra battuta. (rielaborazione da Parc Naturel régional Livradois-Forez, Moriset - Misse 2011, pp. 10-11)

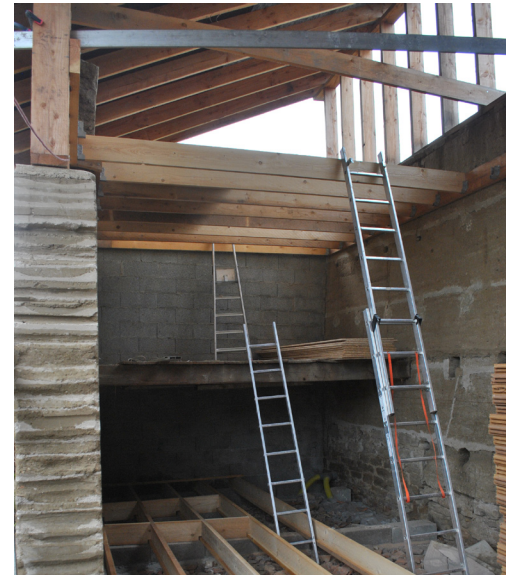
In particolare sono state riscontrate sulla scatola muraria deformazioni di porzioni di pareti sui lati Nord e Sud dell'edificio. Le pareti presentano un eccessivo "fuori piombo" dai 3 m di altezza a salire, dovuto probabilmente ai cedimenti della struttura di copertura e di parte delle strutture orizzontali interne che hanno provocato carichi eccessivi spingenti sulla muratura. Una volta smontata la copertura, sono state asportate le parti eccedenti i 3m di altezza, considerate pericolanti, in modo da recuperare

Fig. 5.21, Nuovo solaio in legno realizzato. Il vecchio solaio nella foto ancora in opera verrà in seguito smontato.

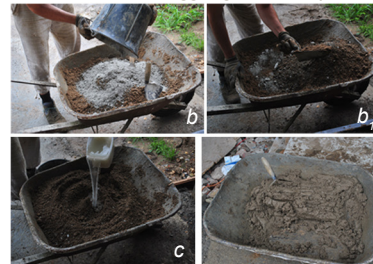
Il degrado è dovuto ad agenti esterni: Umidità di risalita capillare fino a 1m di altezza. Il fenomeno interessa entrambe le facce della muratura per tutta l'estensione della parete.

1 - Rimozione terra erosa operando dei fori nella muratura con un trapano e asportando il materiale con una cazzuola. Pulitura delle superfici delle aree da cui è stato asportato materiale, con acqua e spazzola.

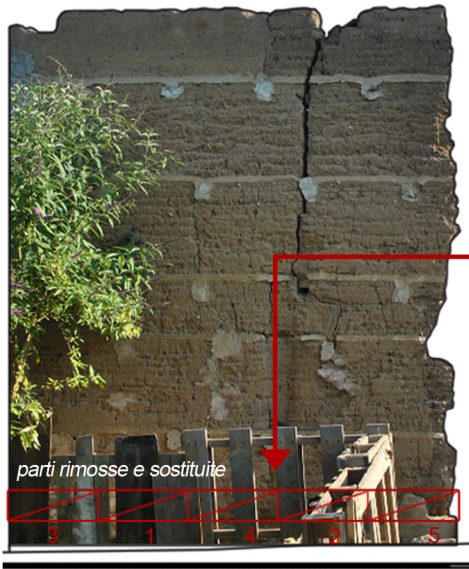
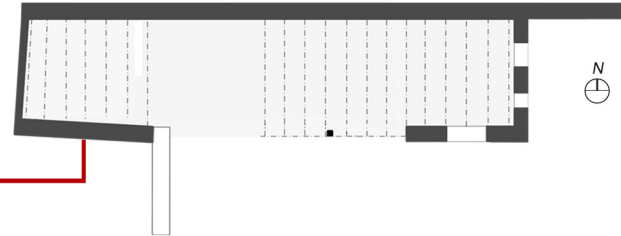
RIPRESA IN OPERA BASAMENTO IN PIETRA DEL MURO SUD

Alla base della parete sud, all'altezza di contatto con il basamento in pietra e per tutto lo sviluppo del muro, si riscontra una zona significativamente erosa con evidenti tracce di umidità che interessano anche il basamento in pietra, fin dall'attacco a terra. Un rapido test con il rilevatore di umidità ha permesso di verificare il livello di quest'ultima, oltre un metro al di sopra della zona erosa, più alta del livello raggiunto sulle altre pareti in terra (Paccoud - Pennacchio 2014). La causa del degrado è stata attribuita principalmente all'umidità di rimonta capillare, salita attraverso il basamento in pietra; non si esclude che l'abbondante vegetazione infestante trovata dinanzi alla parete possa avere giocato un ruolo nel fenomeno presentatosi. Il basamento peraltro risulta molto basso, considerando che la zona su cui è stato edificato il manufatto è a rischio di inondazioni, per cui, al fine di proteggere la parete in terra dall'umidità di risalita capillare e prevenire problemi connessi ad eventuali fenomeni di inondazione, si è deciso di asportare la parte del muro erosa e sostituirla con pietra locale, aumentando l'altezza del basamento di protezione.

- *divisione zona ammalorata della parete in 5 parti*
- *rimozione parti in terra erose del muro*
- *pulitura delle superfici delle zone murarie asportate*
- *preparazione della malta a base di terra e calce*
- *posa in opera dei nuovi elementi in pietra previa pulitura*
