ALLEGATO A

Schede d'indagine dal progetto
*Le patrimoine bâti face aux normes thermiques,
Communauté de communes Chalaronne-Centre.*

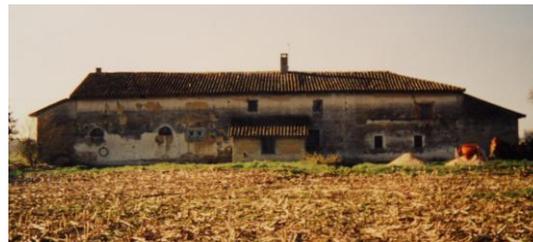
Facciata nord precedente all'intervento

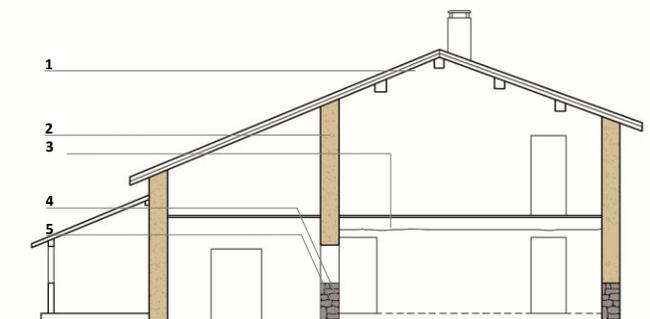
SEZIONE AA' STATO ANTECEDENTE ALL'INTERVENTO

1. Tetto in coppi non coibentato
2. Muro in pisé non coibentato
3. Solaio in legno non coibentato
4. Basamento in pietra
5. Pavimentazione in piastrelle non coibentata

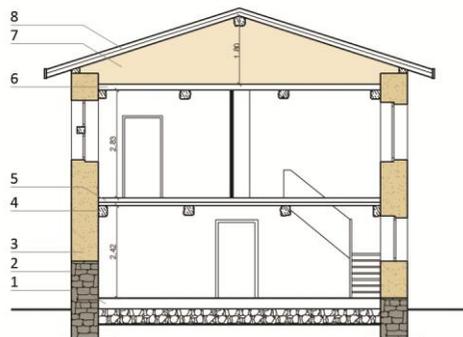
SEZIONE AA' STATO ANTECEDENTE ALL'INTERVENTO

1. Solaio in terra battuta
2. Basamento in pietra locali
3. Muratura in pisé
4. Travi in legno d 25cm
5. Solaio in legno
6. Controsoffitto in legno
7. Area di stoccaggio
8. Copertura in struttura lignea e tegole in cotto

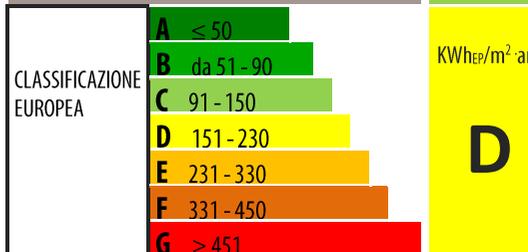
In inverno i proprietari non sono a loro agio al piano terra e c'è una forte differenza di temperatura tra i due livelli della casa. Quando il riscaldamento è spento l'umidità è fortemente percepibile.

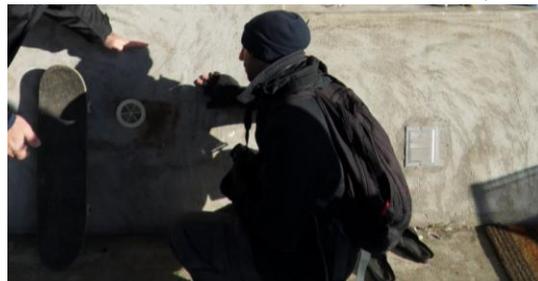
Bocchette di aerazione sulla facciata ovest

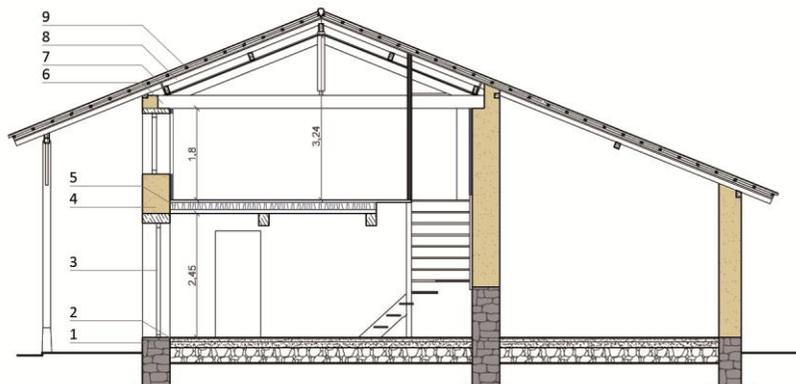
SEZIONE AA' SECONDO PROGETTO DI RECUPERO

1. Fondazioni e basamento in pietra locale
2. Solaio contro terra con vespaio di ghiaia
3. Aperture con doppio vetro
4. Muratura portante in pisé, spessore 55cm
5. Solaio in legno isolato con lana di vetro 15cm
6. Rivestimento pareti in pisé con pannelli in cartongesso
7. Struttura principale di copertura in legno a capriata controsoffittata
8. Struttura secondaria di copertura in legno con lama d'aria
9. Listelli in legno di copertura
10. Sistema di copertura con micro-ventilazione sotto tegola

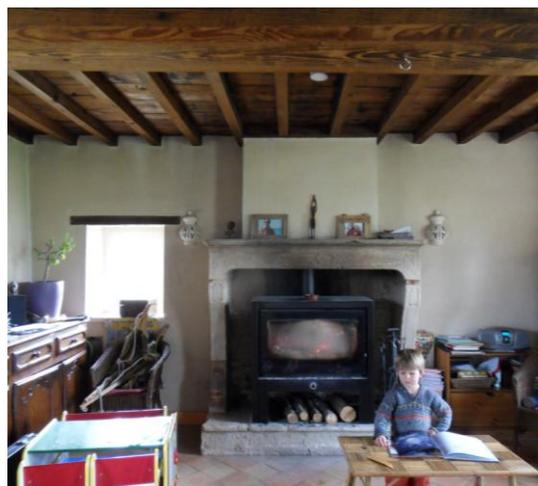
La stufa a legna utilizzata per il riscaldamento principale dell'abitazione.

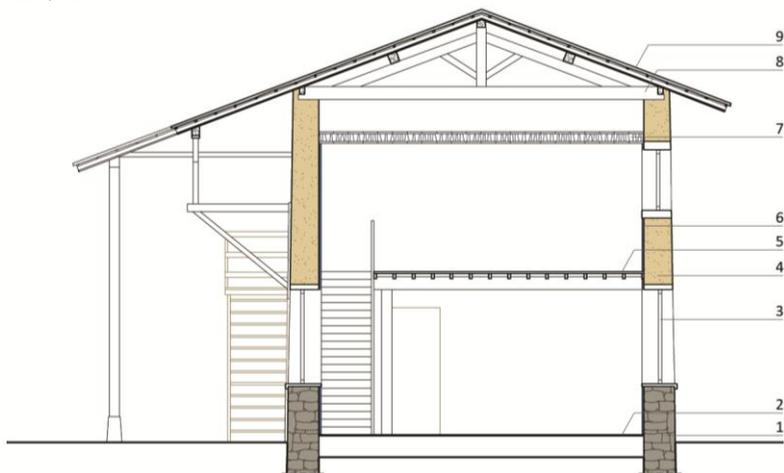
SEZIONE AA' STATO ATTUALE DOPO INTERVENTO

1. Fondazioni e basamento in pietra locale
2. Solaio ristrutturato e sostituzione antiche *tomettes* della pavimentazione con piastrelle
3. Istitallazione con doppi vetri alle finestre
4. Muratura portante in pisé
5. Solaio in legno
6. Isolamento pareti in pisé con Lana di vetro tenuta da pannelli in cartongesso
7. Isolamento controsoffittatura piano superiore con Lana di vetro
8. Struttura del tetto a capriate in legno rialzata nel 2000
9. Copertura in coppi

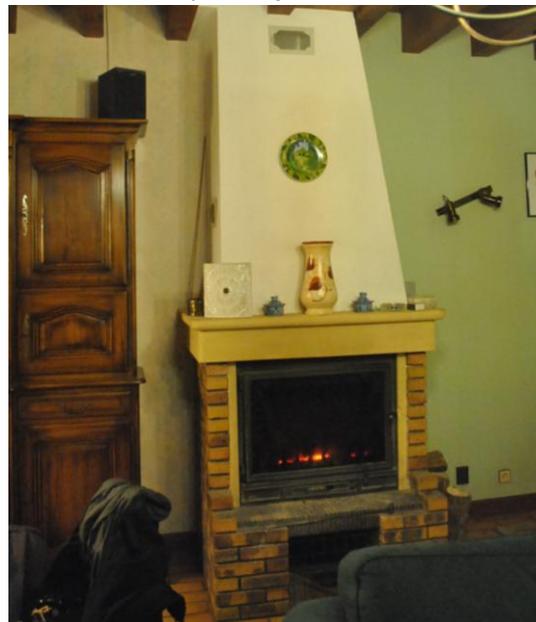
Il Camino a focolare chiuso con visibili le bocchette del sistema di canalizzazione dell'aria calda

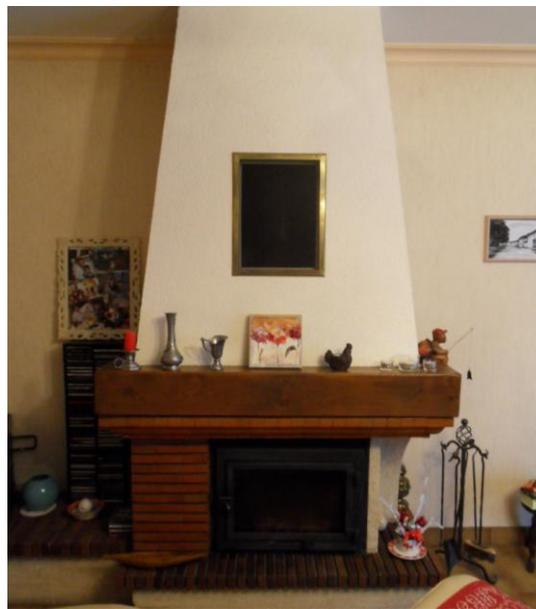
Il Camino a focolare chiuso, utilizzato per riscaldare l'abitazione prima dell'istallazione della caldaia a gas.

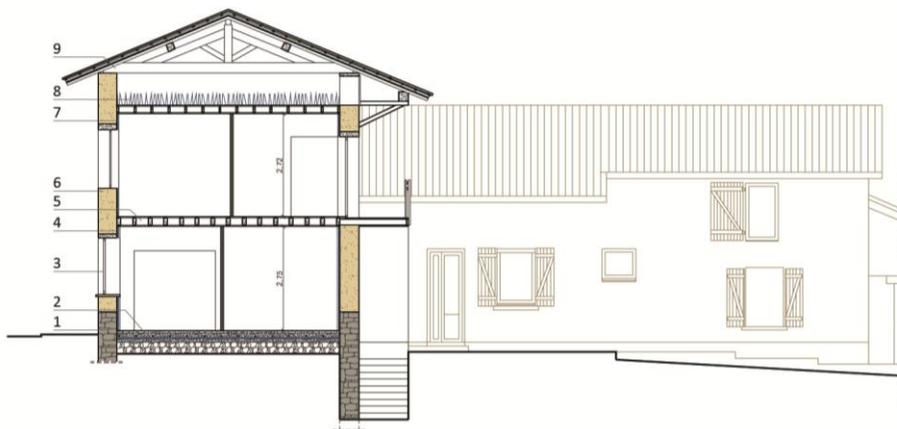
SEZIONE AA' STATO ATTUALE DOPO INTERVENTO

1. Fondazioni e basamento in pietra locale
2. Solaio contro terra con vespaio in pietre e riscaldamento radiante a pavimento e isolamento in polistirene 5cm
3. Finestre con doppi vetri
4. Isolamento pareti con lana di vetro 4,5cm e chiusura con mattoni forati da 3,5cm
5. Solaio in legno con controsoffitto in mattoni forati da 3,5cm
6. Muratura portante in pisé
7. Isolamento pareti con lana di vetro 5cm chiusi con pannelli di cartongesso
8. Isolamento controsoffittatura con 30cm di lana di vetro
9. Struttura del tetto a capriate in legno con copertura in coppi.
