Controllo delle barriere paramassi a rete per la loro gestione e manutenzione

Claudio Dimasi*
 Andrea Luciani*
 Daniele Martinelli*
 Marco Paganone**
 Daniele Peila*

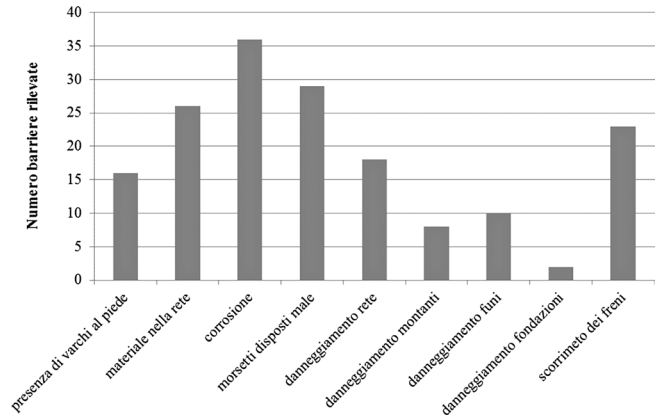
Fig. 14. Tipologia dei danneggiamenti delle barriere paramassi a rete rilevate.

Types of damages to the rockfall protection net fences detected.

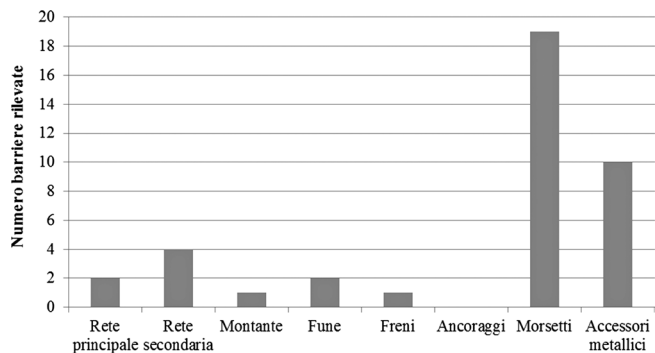
Nel campione analizzato, che è integralmente in area montana, le funi non hanno manifestato rilevanti fenomeni corrosivi, mentre nelle reti a funi borchiate, molte borchie si sono arrugginite. Le reti ad anelli invece, non mostrano ossidazioni, tranne in alcuni casi, nelle zona in cui hanno subito un impatto.

Lo studio ha evidenziato che i morsetti di collegamento delle funi sono gli elementi più suscettibili all'insorgere della corrosione. Già in barriere paramassi a rete installate da soli 5 anni, la parte filettata e i bulloni sono ricoperti di ruggine. Si osserva poi, che la distribuzione dei morsetti corrosi sulle barriere paramassi a rete è solitamente non regolare e sullo stesso ancoraggio si possono trovare sia morsetti arrugginiti sia morsetti non arrugginiti. Data l'importanza di questi elementi di connessione sarebbe opportuno un approfondimento del problema da parte dei produttori.

Fig. 15. Ossidazione degli elementi delle barriere paramassi a rete rilevate.

Oxidation of the elements of the rockfall protection net fences detected.
