# Analisi del collasso della Feijão Dam I

Guido Musso<sup>(1)</sup>, Gianluca Bella<sup>(1, 2)</sup>, Monica Barbero<sup>(1)</sup>

(1) Politecnico di Torino, (2) Attualmente Pini Swiss

# Intervento basato sulla relazione del Comitato di Esperti Internazionali

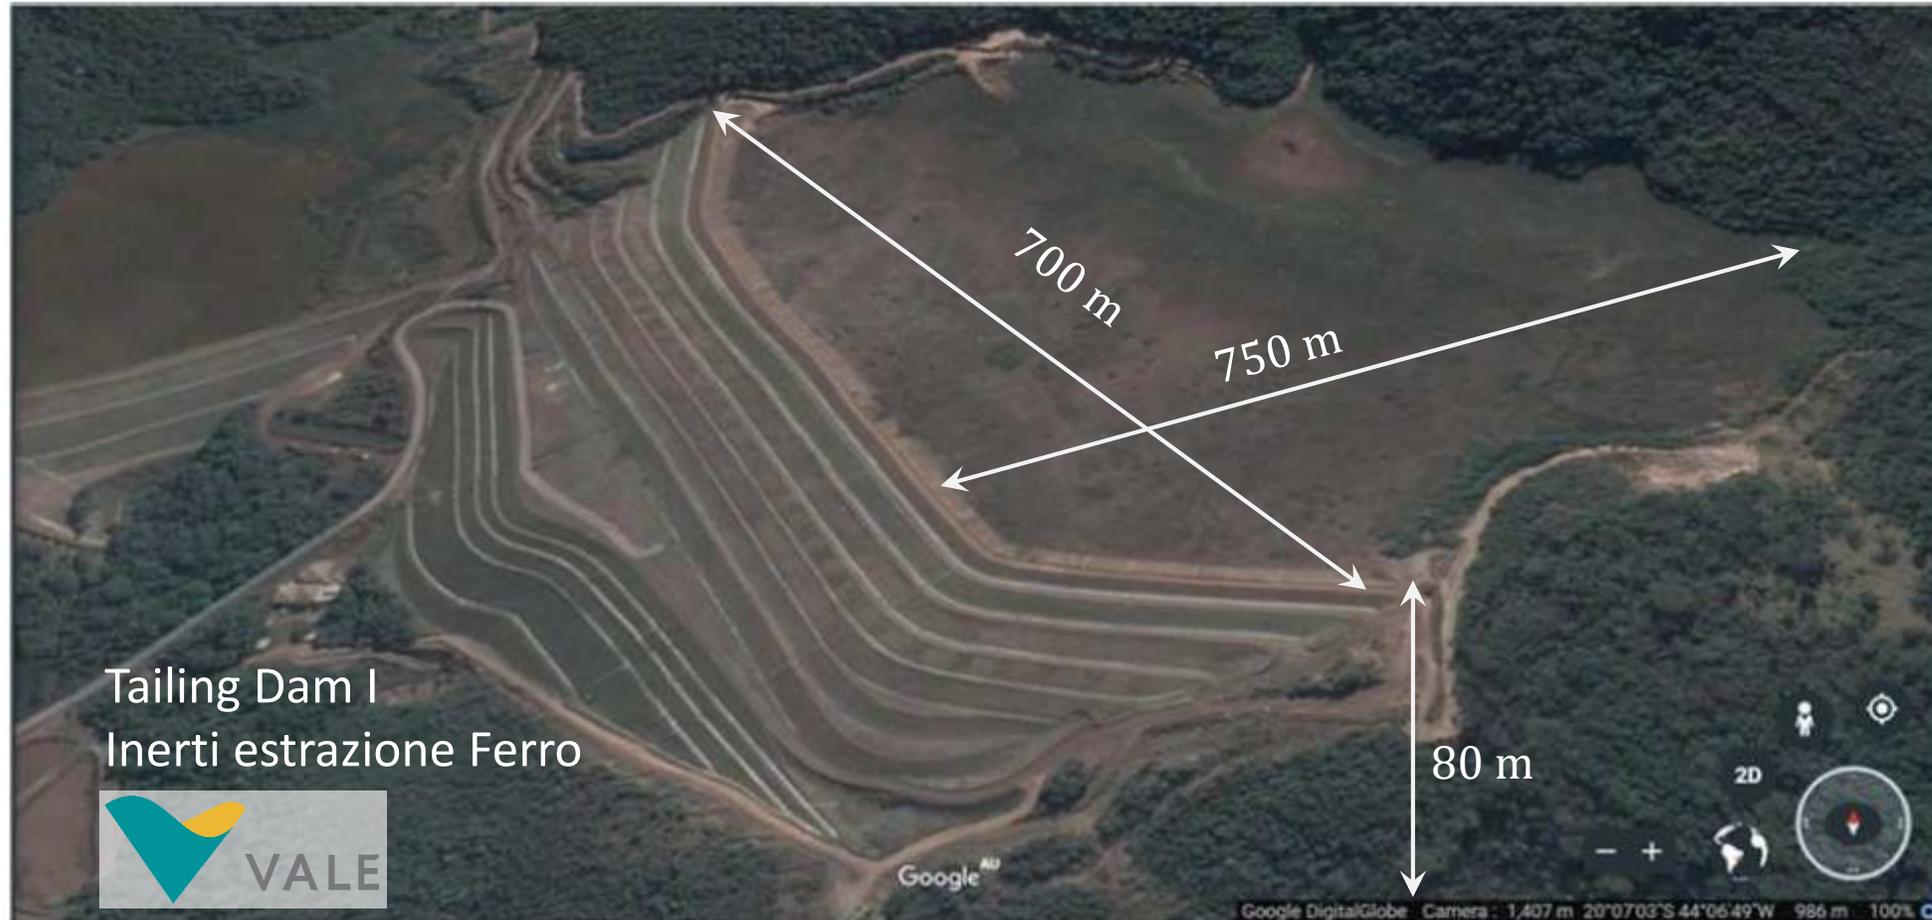
Vista dall'alto della Diga I (Google Earth, 2018)

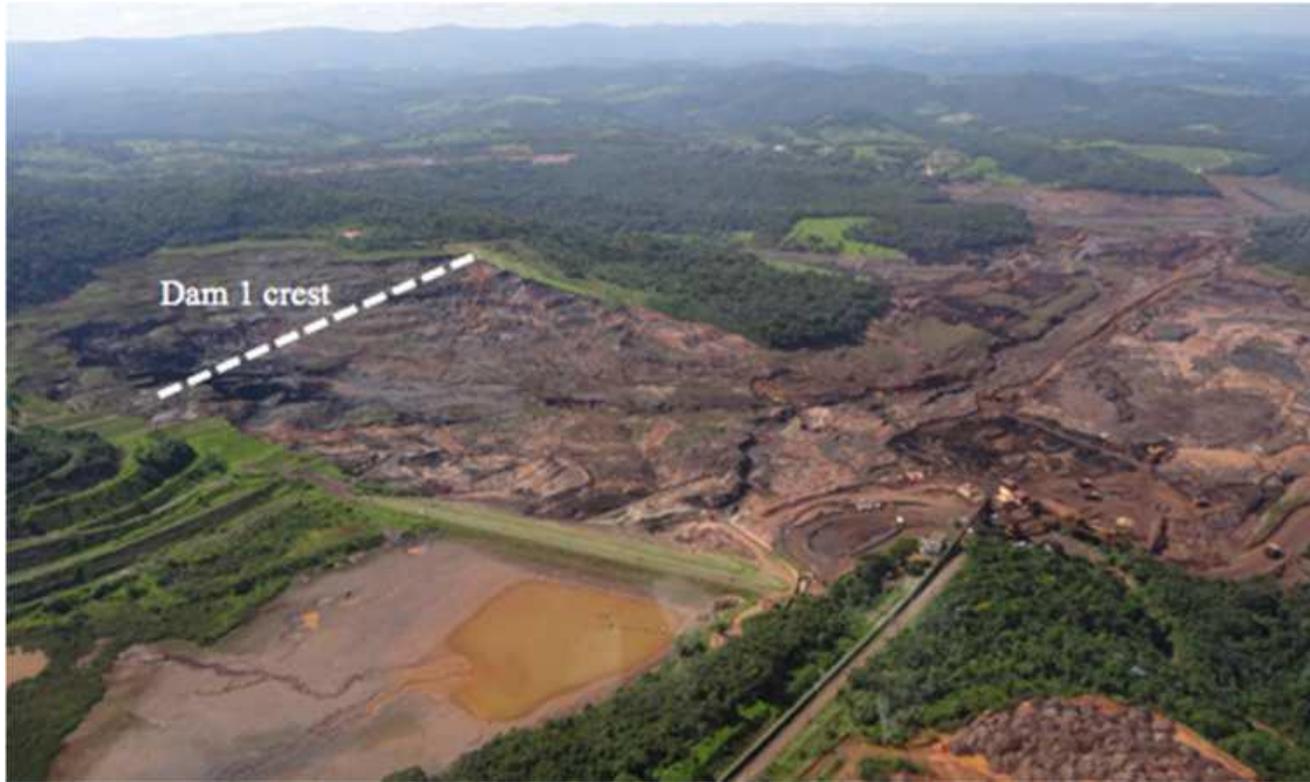
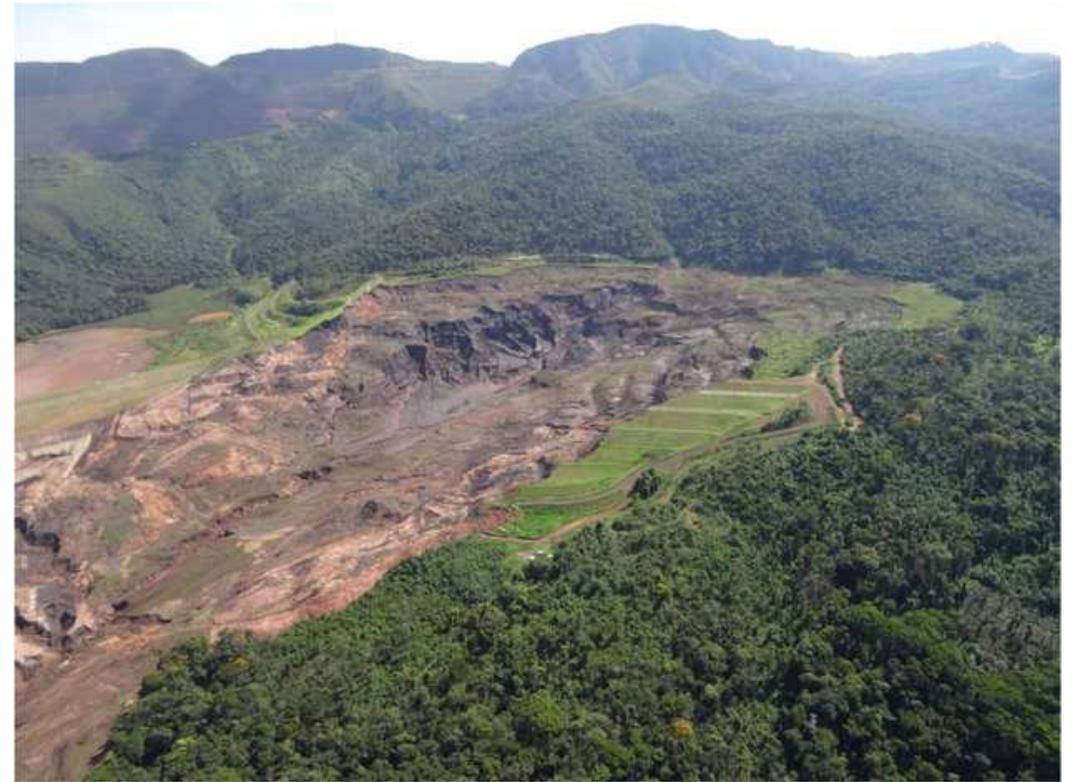
Viste aeree al 28 marzo 2019

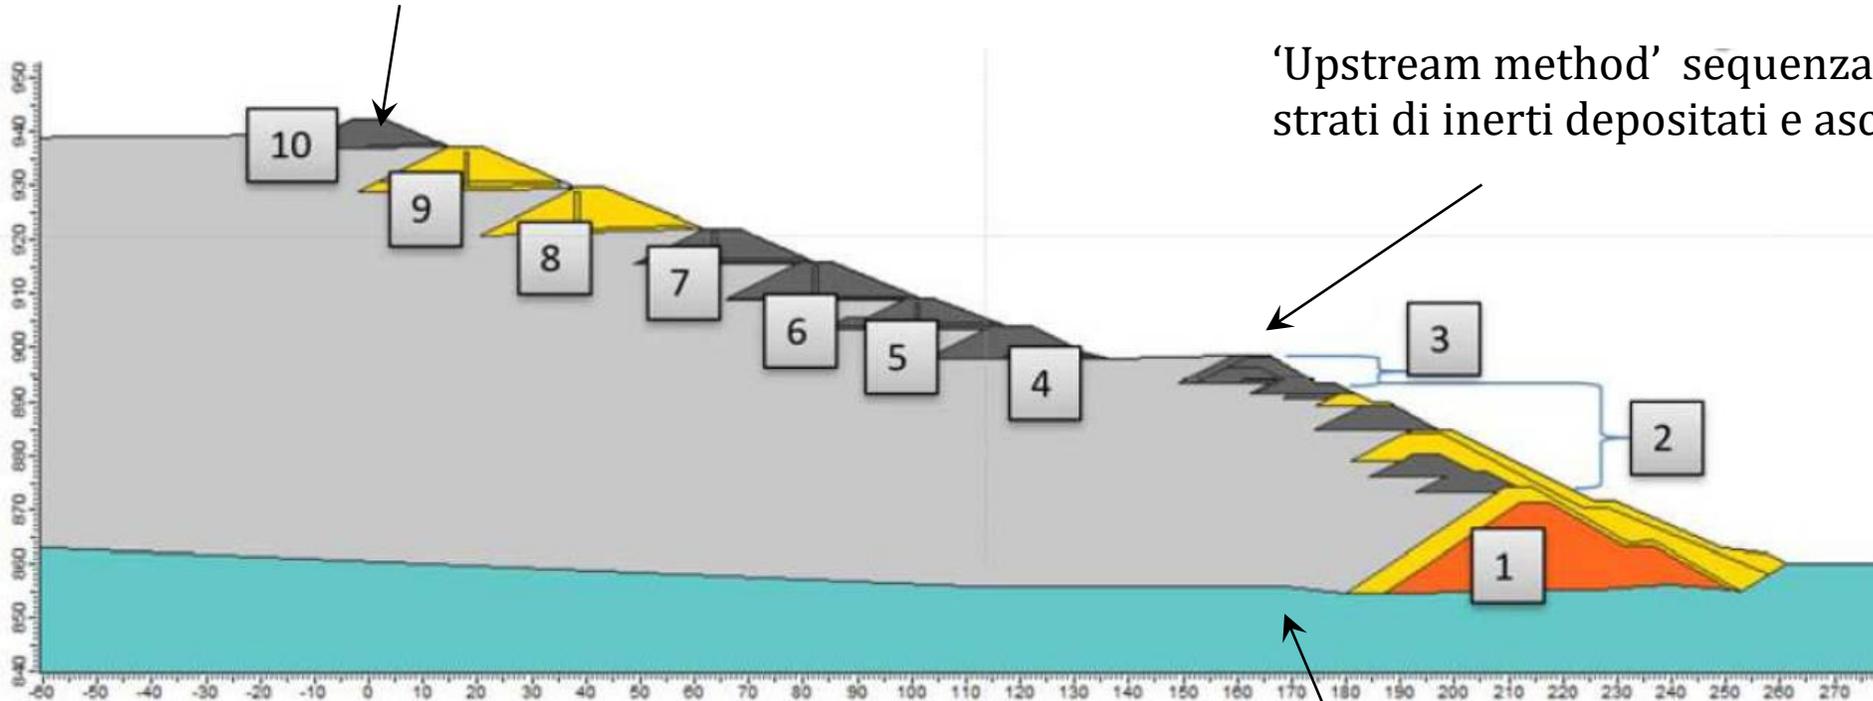
Le berme sono state realizzate prelevando materiale dai tailings (idealmente, dalla frazione più grossolana)

'Upstream method' sequenza di berme realizzate sopra strati di inerti depositati e asciugati in precedenza

Materiale colluviale + residuale  
Gneiss in profondità

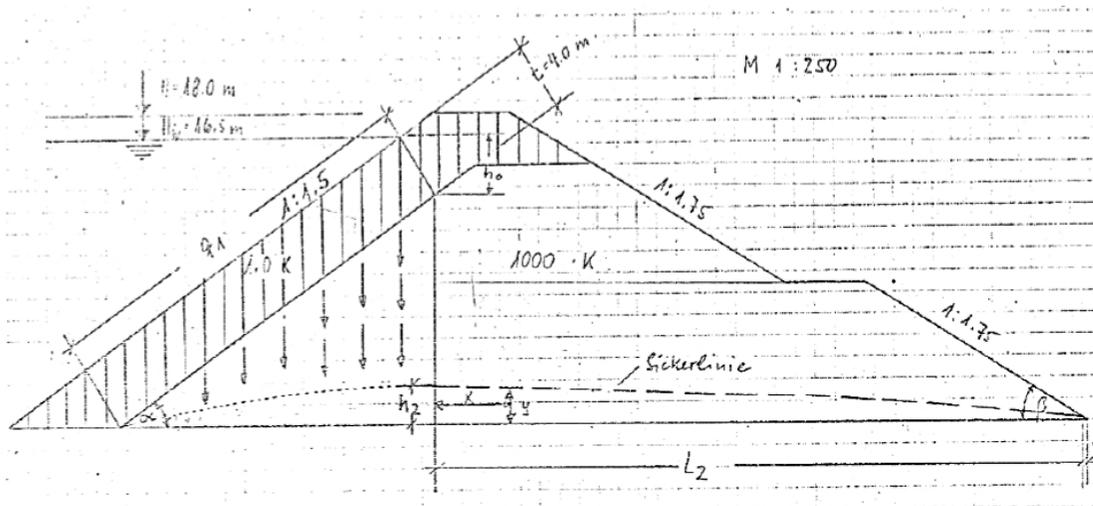
## Starter - 1976

- Nessun drenaggio
- Conducibilità idraulica del residuo grossolano costituente la diga  $10^{-6}\text{ m/s}$

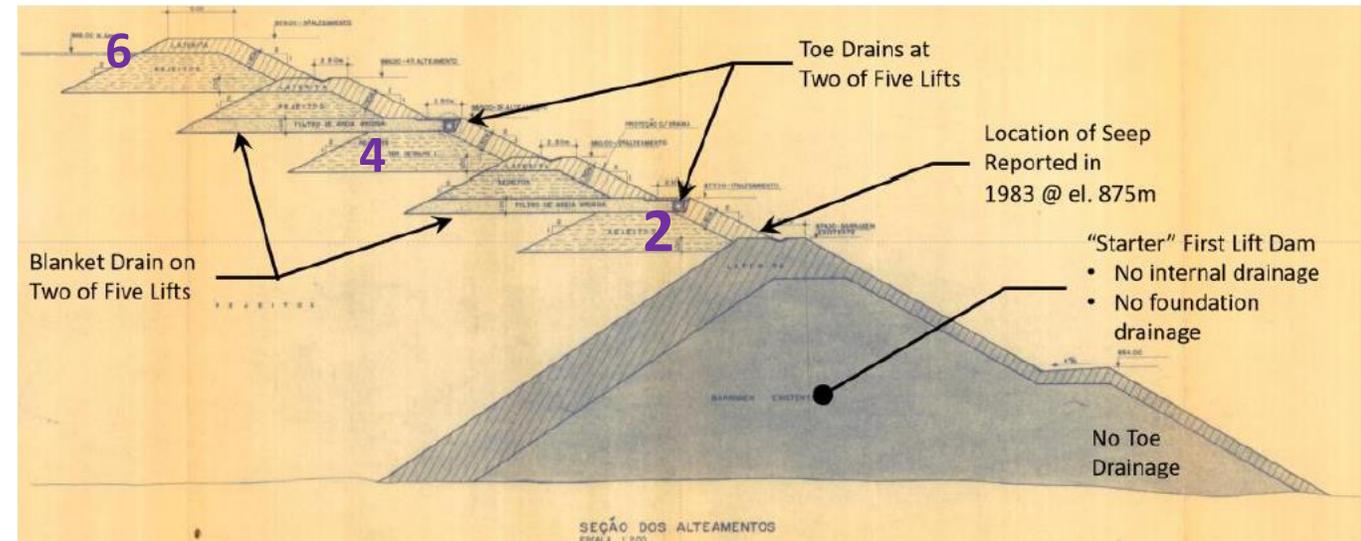
## Seconda Elevazione – 1982-84 e 1986-90

- Progettati dreni alla base di tutte le berme (non realizzati)
- Evidenze di flusso d'acqua in '2'
- Stadi '4 - 6': disposti filtro alla base e tubi drenanti che scaricano sulle spalle della diga

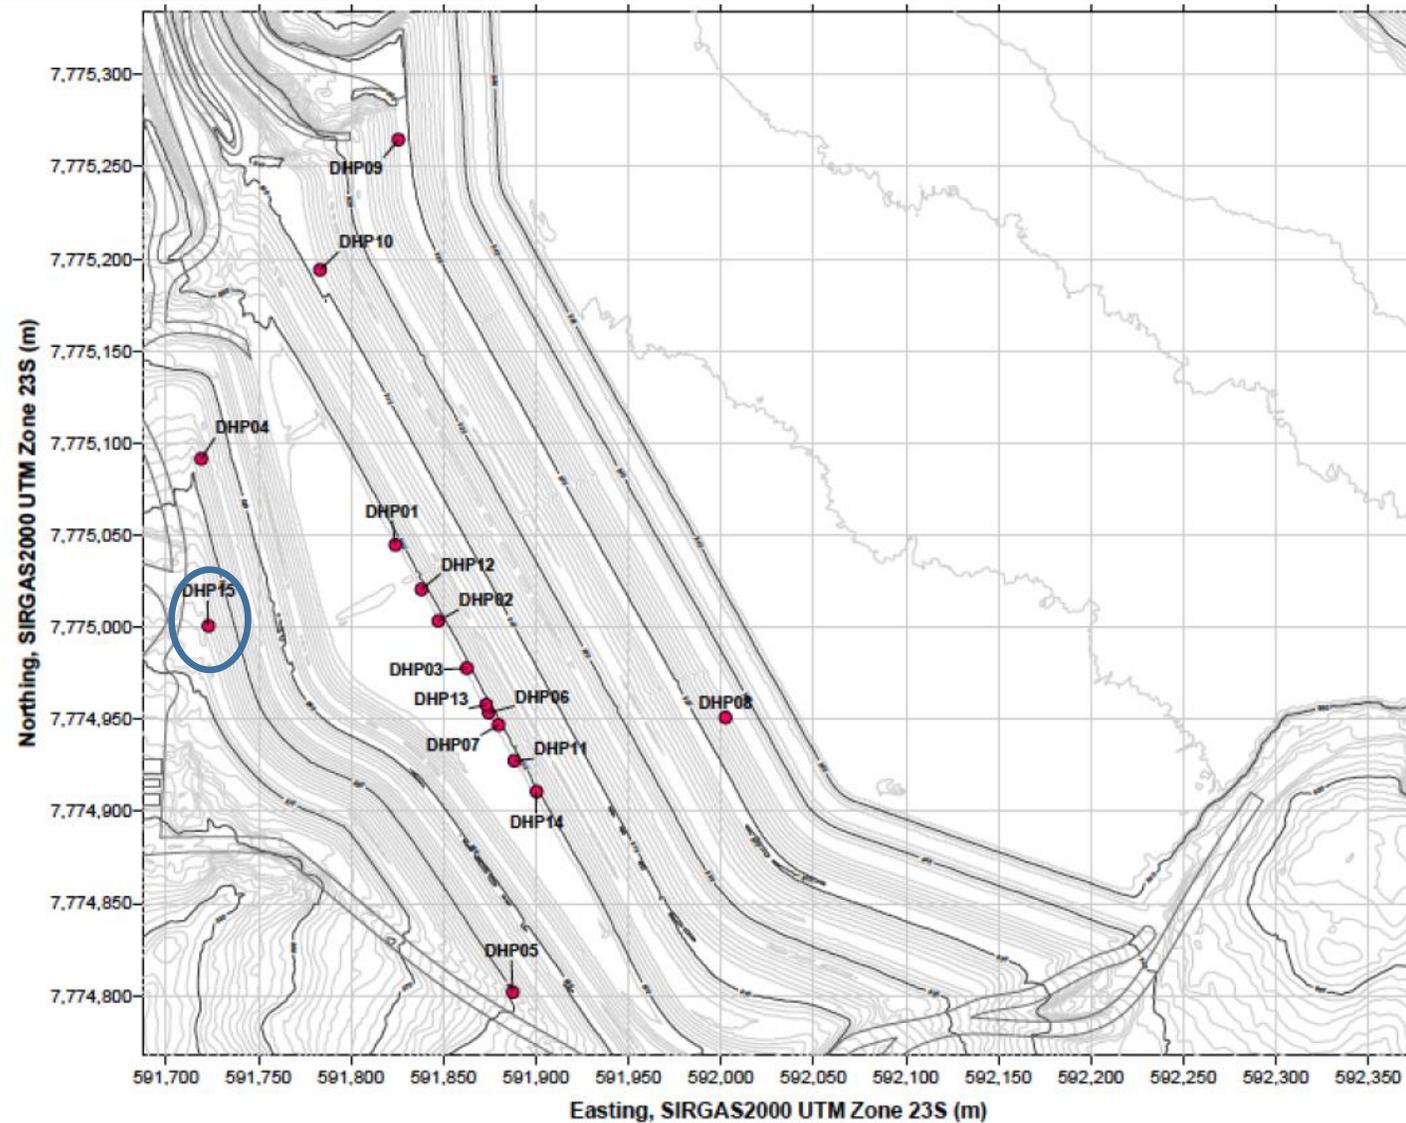
### Deep Horizontal Drains - DHP

Lunghezza compresa tra 60 e 81 m

Perforazione con aria compressa (600 kPa) nella berma e circolazione d'acqua (400 kPa) negli inerti

Spinta di un tubo in acciaio, perforazione interna per installazione del dreno avente un tappo di cemento bentonite al fondo

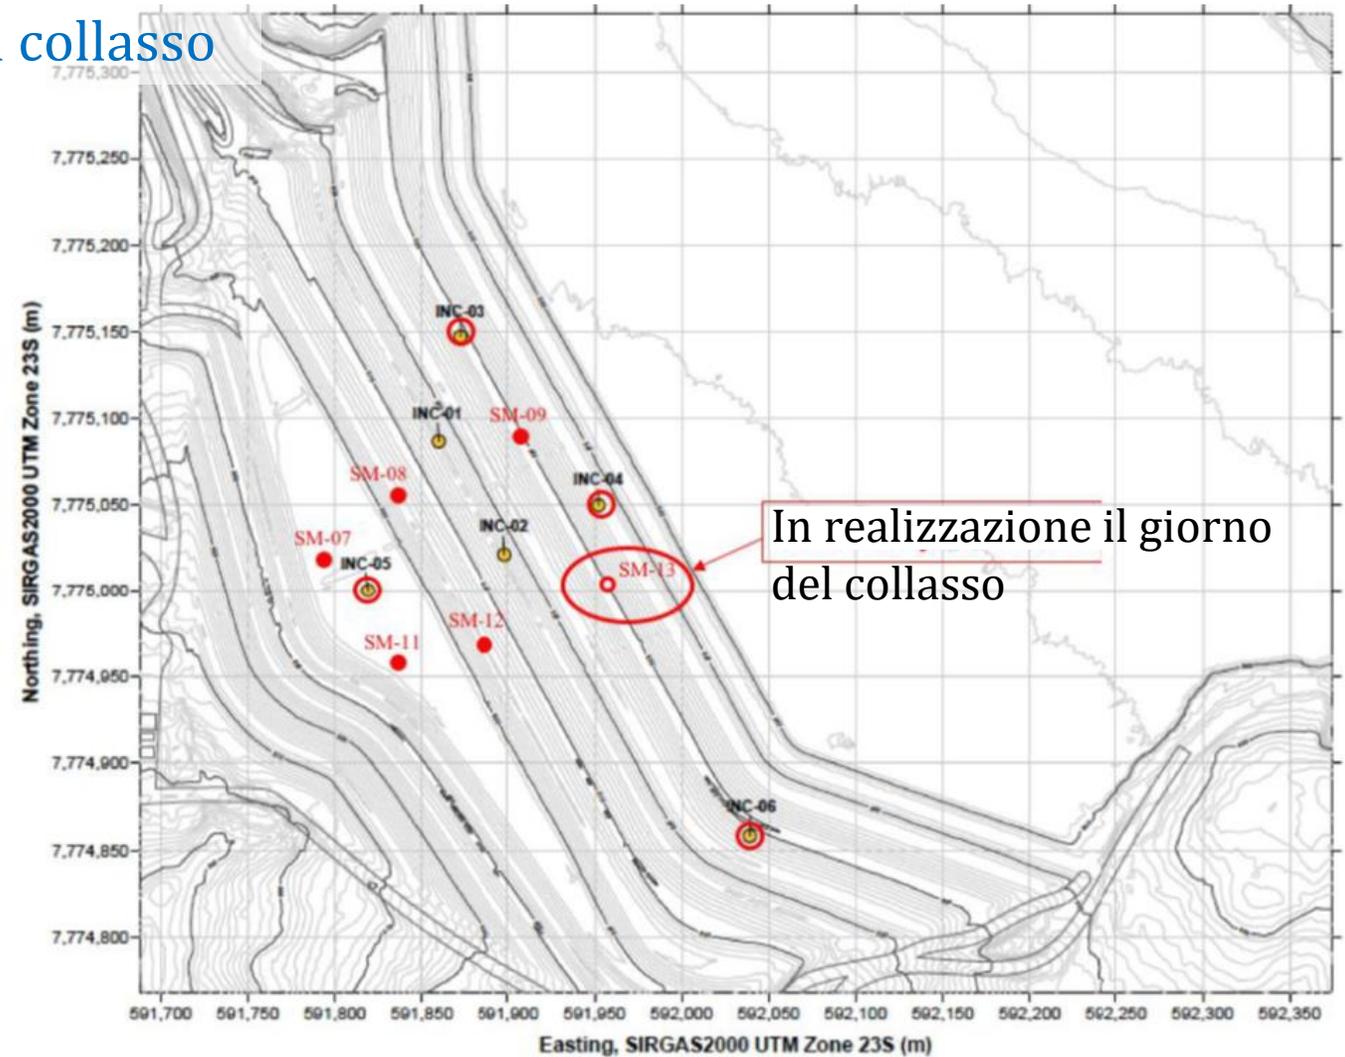
### Campagna di sondaggi in corso all'epoca del collasso

Novembre 2018 – Gennaio 2019

- 4 dilatometri sismici
- 3 CPTU
- 4 inclinometri verticali
- 8 piezometri a corda vibrante

Un sondaggio in corso di esecuzione il giorno del collasso

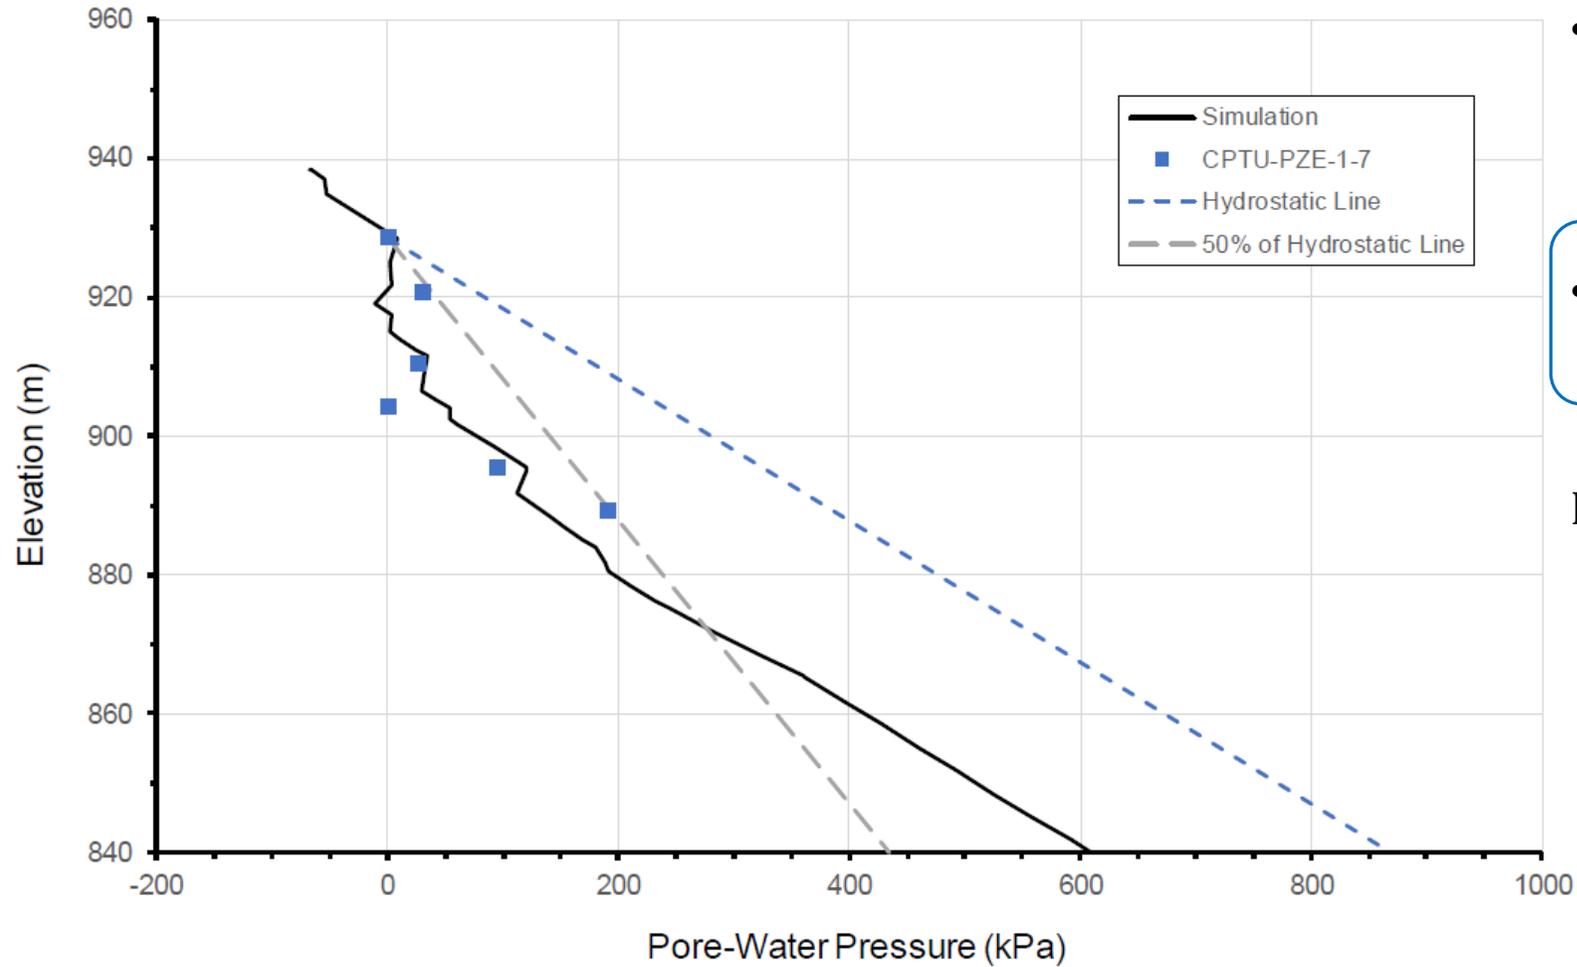
## Risultati calibrazione (confronto con misure CPTU del 2018)

- Anisotropia idraulica

$$\frac{K_h}{K_v} = 5$$

- Tasso di infiltrazione netto:

50% della piovosità

Buon riscontro con le portate dei dreni

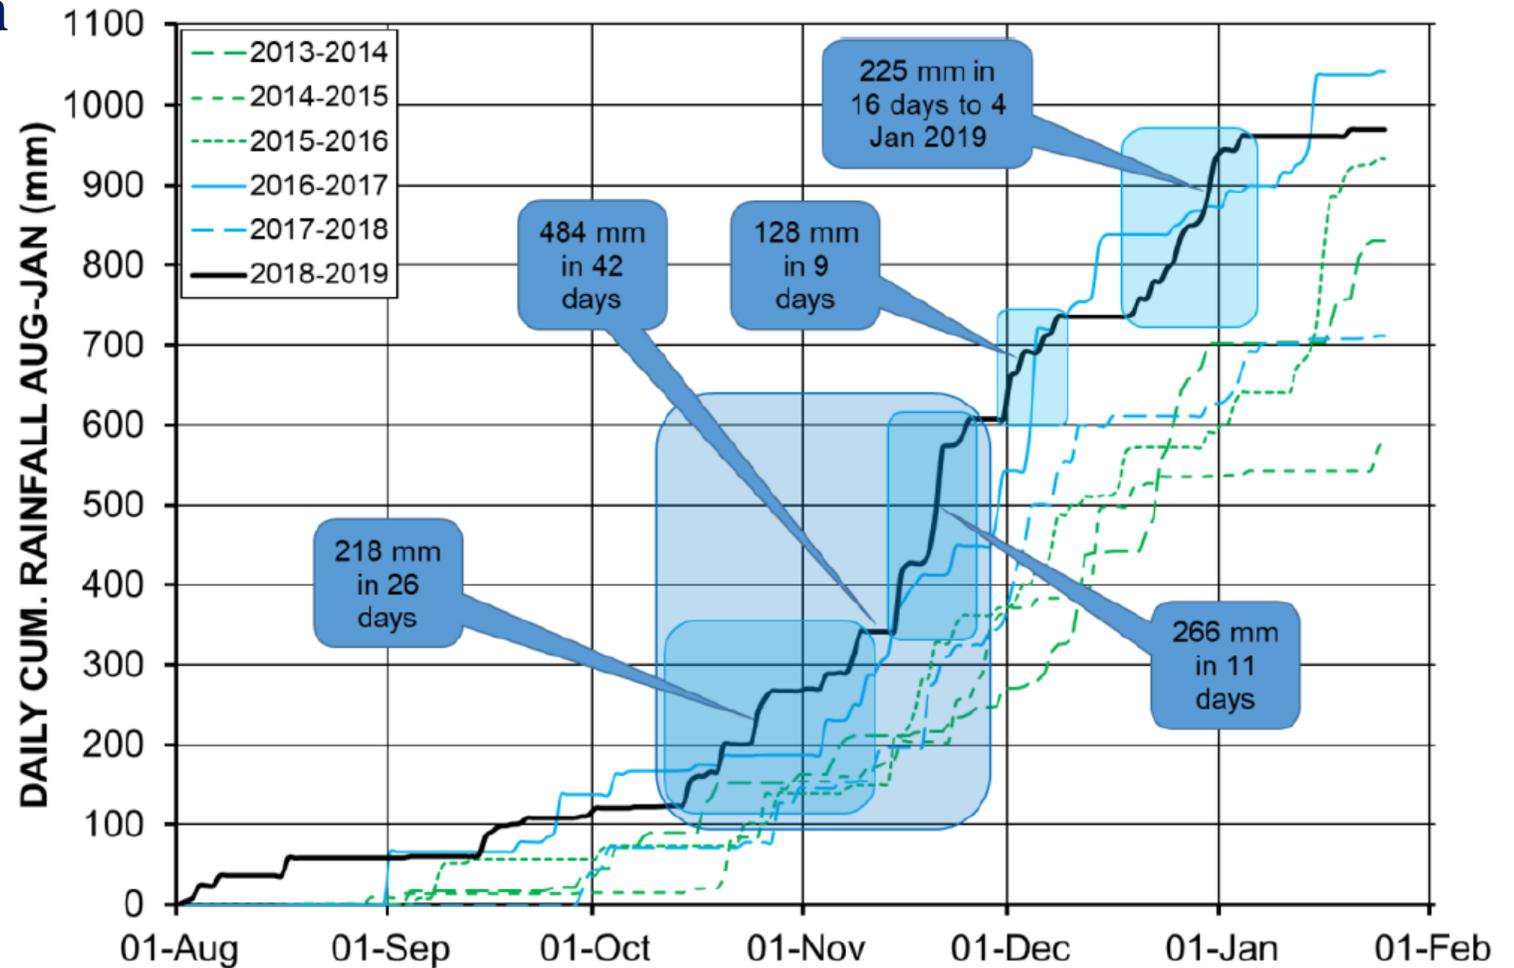
## Curve di precipitazione cumulata

La stagione umida 2018 - 19 più piovosa di altre precedenti

Dati utilizzati per prevedere la variazione dei profili di pressione fino al momento di collasso

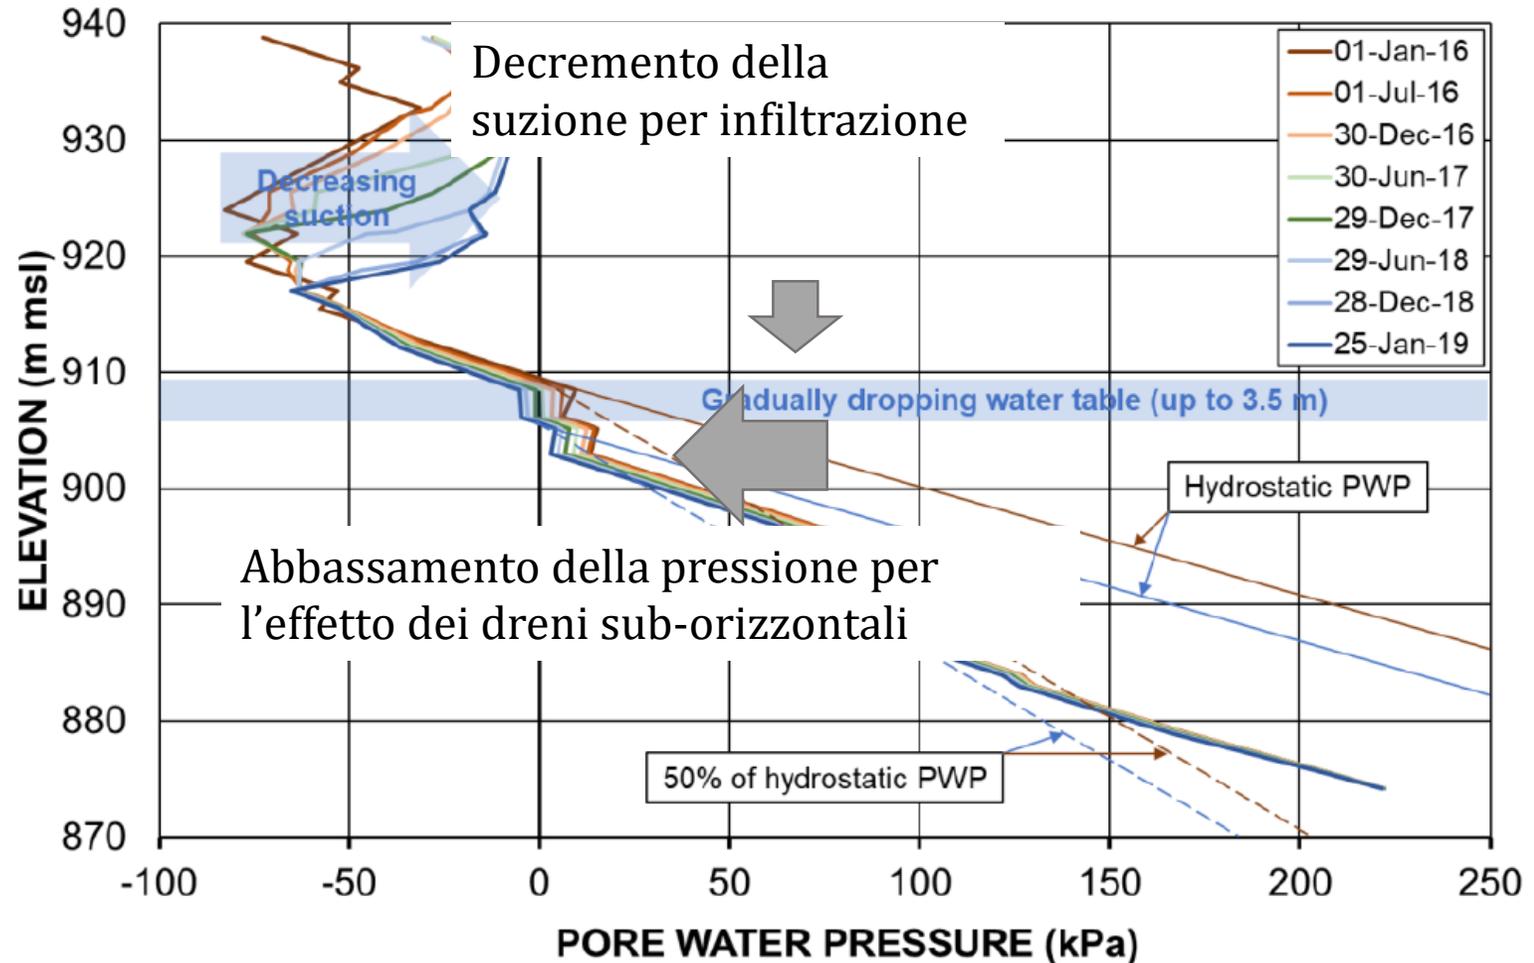
## Osservazioni principali

- La zona non satura ritarda il movimento dell'acqua (i piezometri non registrano variazioni significative a seguito degli eventi recenti)
- Lento decremento delle pressioni nei piezometri nei tre anni precedenti il collasso
- Assenza di variazioni significative delle letture nella settimana prima del collasso

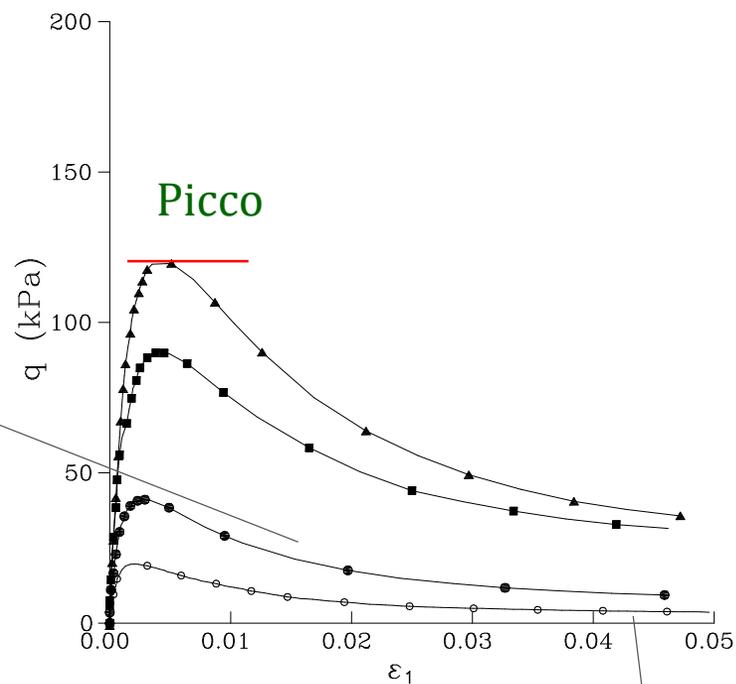
Annullamento della resistenza

Incremento della pressione dovuto al comportamento contraente

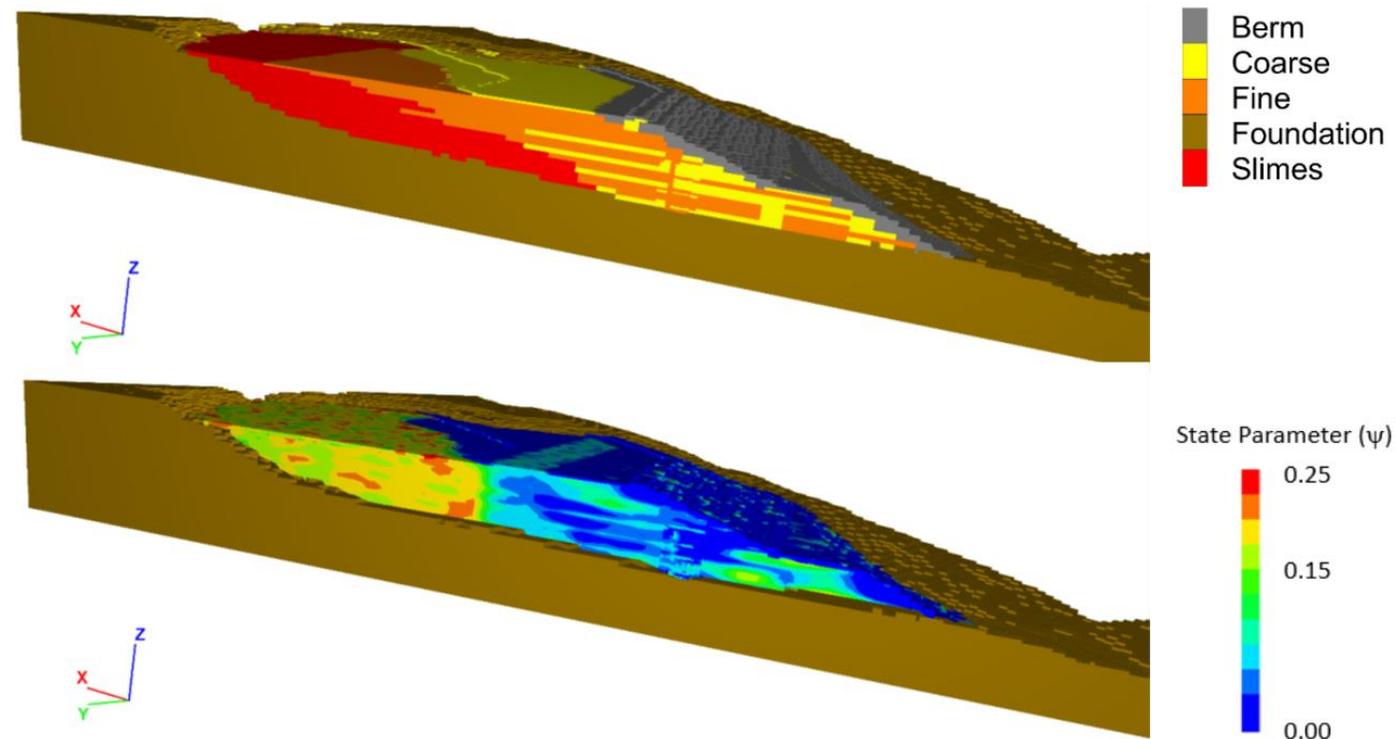
## Fase 1 – analisi pre-collasso ('Geostatica')

Obiettivo: distribuzione di proprietà tale da favorire l'instabilità, selezione degli scenari più critici

Analisi stocastica, 40 modelli con diverse distribuzione del parametro di stato. Per ciascuna di esse:

- Determinazione delle condizioni 'geostatiche' (analisi drenata)
- Determinazione FS mediante metodo Strength Reduction Factor (analisi non drenata)

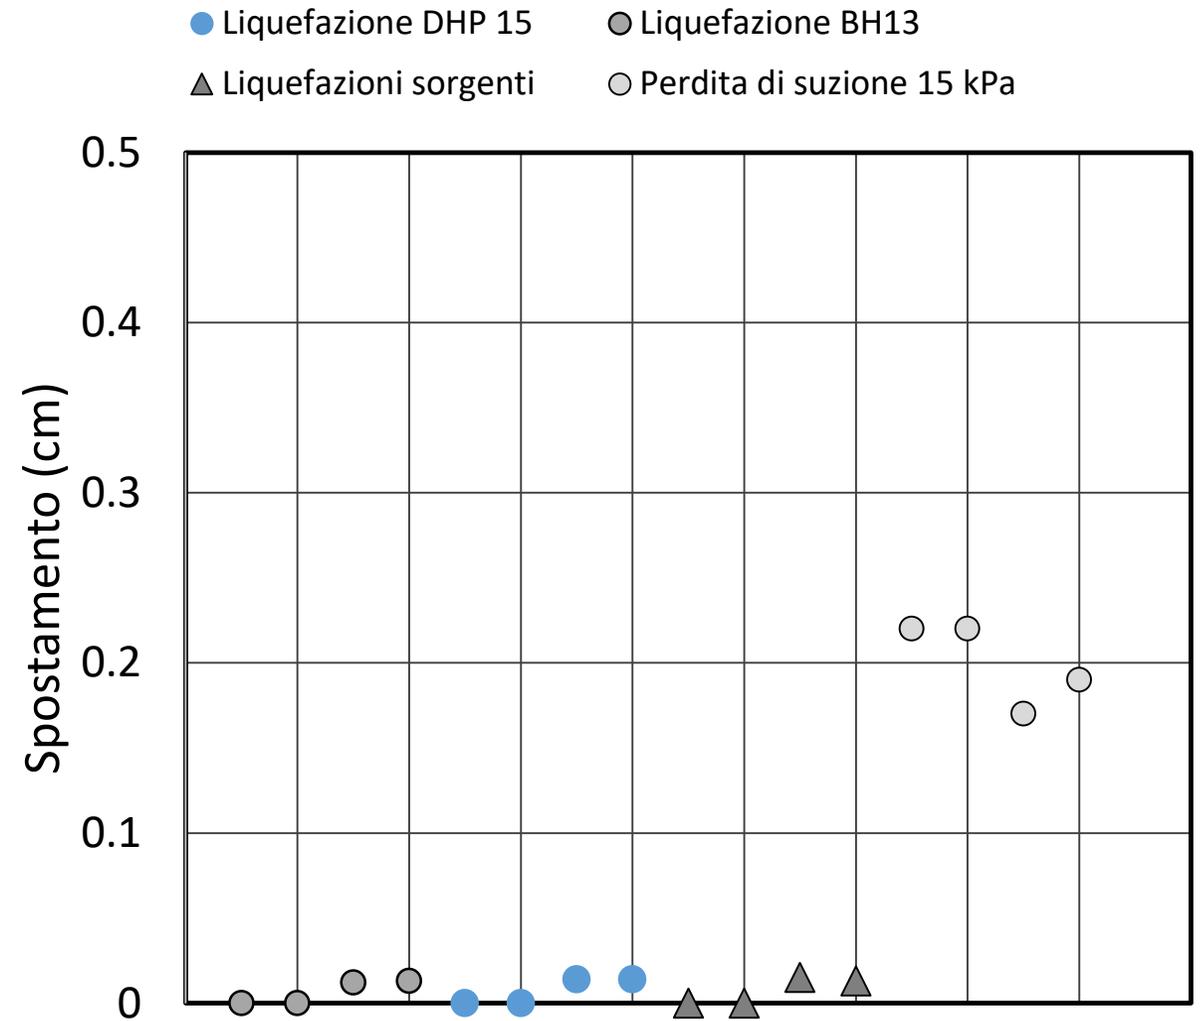
Potenziale causa	Come	Effetti
Liquefazione attorno al sondaggio in scavo il giorno del collasso (BH-13)	$s_{u\_liq} = 0.01 p'$ raggio 1 m attorno il foro	assenza deformazioni significative
Liquefazione attorno al dreno dell'incidente del giugno 2018 (DHP-15)		no collasso
Liquefazione attorno a sorgenti note alle spalle dell'invaso	$s_{u\_liq} = 0.01 p'$ 50 m attorno sorgenti	no collasso, deformazioni nel materiale invasato (non 'paramento')
Riduzione della resistenza nella zona sopra falda	fino a 15 kPa	no collasso, ma induce deformazioni diga 'sensate'

# Analisi di stabilità - senza creep

Spostamenti comportati dalle  
differenti ipotesi

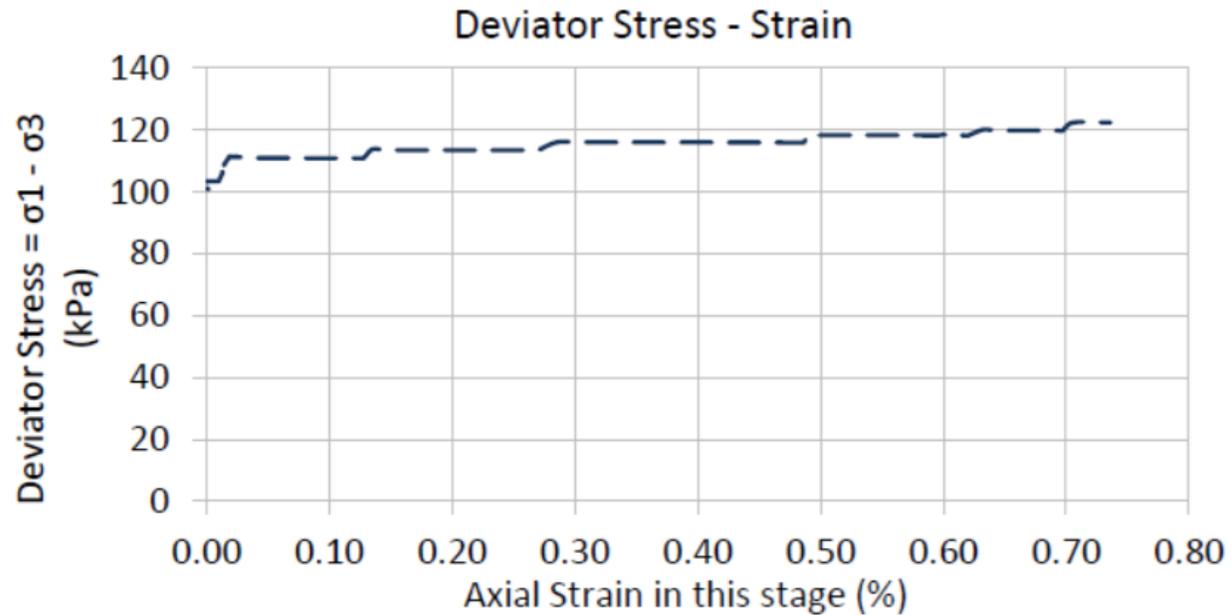
Prova di creep drenata a  $K_0 = 0.40$

Deformazioni accumulate in 2.5 giorni
