Controllo delle barriere paramassi a rete per la loro gestione e manutenzione

Claudio Dimasi*
 Andrea Luciani*
 Daniele Martinelli*
 Marco Paganone**
 Daniele Peila*

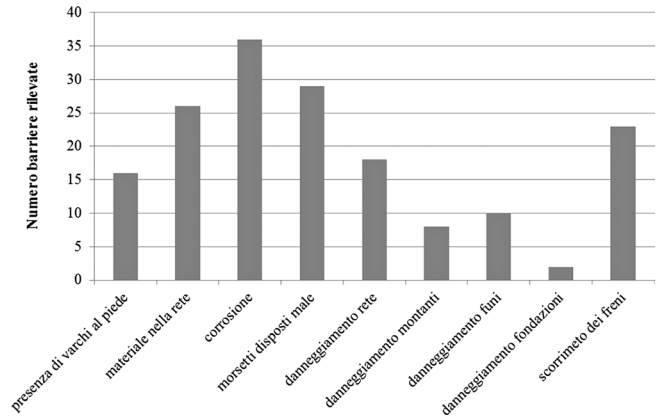
I risultati ottenuti dalla campagna di rilievo sono sintetizzati nelle figg. 14 e 15, al fine di fornire un'indicazione globale dei punti più critici di queste opere. È importante sottolineare che, interventi di manutenzione periodici possono ridurre di molto le criticità osservate,

Fig. 14. Tipologia dei danneggiamenti delle barriere paramassi a rete rilevate.

Types of damages to the rockfall protection net fences detected.

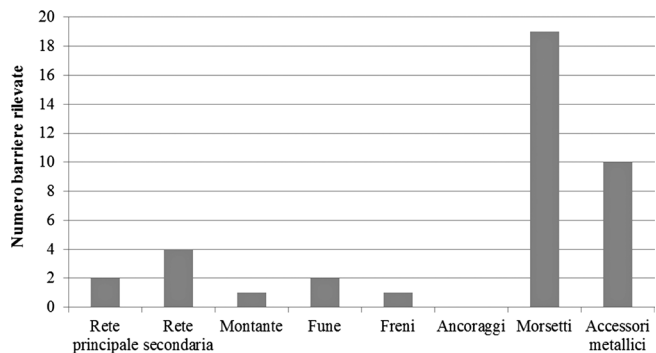
Nel campione analizzato, che è integralmente in area montana, le funi non hanno manifestato rilevanti fenomeni corrosivi, mentre nelle reti a funi borchiate, molte borchie si sono arrugginite. Le reti ad anelli invece, non mostrano ossidazioni, tranne in alcuni casi, nelle zona in cui hanno subito un impatto.

Lo studio ha evidenziato che i morsetti di collegamento delle funi sono gli elementi più suscettibili all'insorgere della corrosione. Già in barriere paramassi a rete installate da soli 5 anni, la parte filettata e i bulloni sono ricoperti di ruggine. Si osserva poi, che la distribuzione dei morsetti corrosi sulle barriere paramassi a rete è solitamente non regolare e sullo stesso ancoraggio si possono trovare sia morsetti arrugginiti sia morsetti non arrugginiti. Data l'importanza di questi elementi di connessione sarebbe opportuno un approfondimento del problema da parte dei produttori.

Fig. 15. Ossidazione degli elementi delle barriere paramassi a rete rilevate.

Oxidation of the elements of the rockfall protection net fences detected.
