Controllo delle barriere paramassi a rete per la loro gestione e manutenzione

Claudio Dimasi*
 Andrea Luciani*
 Daniele Martinelli*
 Marco Paganone**
 Daniele Peila*

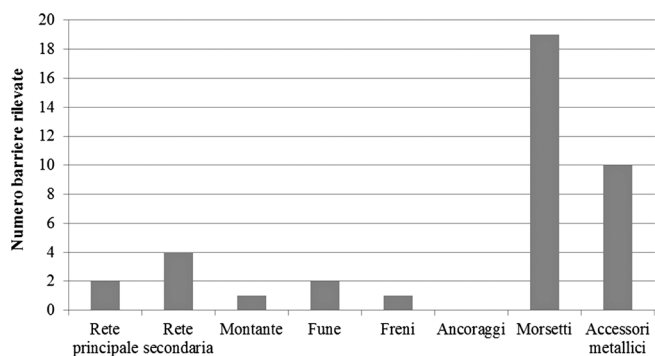
Nel campione analizzato, che è integralmente in area montana, le funi non hanno manifestato rilevanti fenomeni corrosivi, mentre nelle reti a funi borchiate, molte borchie si sono arrugginite. Le reti ad anelli invece, non mostrano ossidazioni, tranne in alcuni casi, nelle zona in cui hanno subito un impatto.

Lo studio ha evidenziato che i morsetti di collegamento delle funi sono gli elementi più suscettibili all'insorgere della corrosione. Già in barriere paramassi a rete installate da soli 5 anni, la parte filettata e i bulloni sono ricoperti di ruggine. Si osserva poi, che la distribuzione dei morsetti corrosi sulle barriere paramassi a rete è solitamente non regolare e sullo stesso ancoraggio si possono trovare sia morsetti arrugginiti sia morsetti non arrugginiti. Data l'importanza di questi elementi di connessione sarebbe opportuno un approfondimento del problema da parte dei produttori.

Fig. 15. Ossidazione degli elementi delle barriere paramassi a rete rilevate.
