# Rilievo 3D multisensore e indagini diagnostiche per lo studio della vulnerabilità sismica del Santuario di Santa Maria delle Grazie (località Varoni, Amatrice)

## *Multi-sensor 3D survey and diagnostic investigations for the study of the seismic vulnerability of the Sanctuary of Santa Maria delle Grazie (Varoni, Amatrice)*

**ALESSANDRO GRAZZINI, NANNINA SPANÒ, MONICA VOLINIA, GIACOMO PATRUCCO, ANTONINO QUATTRONE, MARIO GIROTTO, MARCO ZERBINATTI**

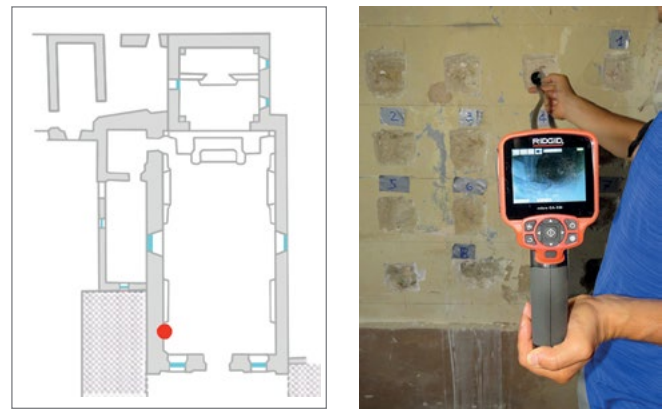
- cm 0-15: pietra compatta (Figura 17a);
- cm 15-22: prima discontinuità (Figura 17b);
- cm 22-48: pietre intervallate da discontinuità (Figura 17c).

Figura 16. Ubicazione ed esecuzione della prova endoscopica all'interno della forometria esistente.

Dopo il primo strato di pietra intera, la stratigrafia è caratterizzata da alternanza di pietre di dimensioni inferiori alla prima intervallate da discontinuità che non risultano interamente riempite dalle iniezioni di malta. Al termine della forometria compare un'altra pietra compatta (Figura 17c), che lascerebbe supporre la probabile, anche se non confermabile con certezza, presenza di un analogo paramento accostato a quello analizzato. Tra i due macro paramenti non sembra essere presente nessuna camera d'aria (in Figura 17c i detriti precedenti la fine del carotaggio non sono caduti in basso). La probabile presenza di un paramento a due strati accostati potrebbe derivare da interventi di rinforzo strutturale eseguiti nei secoli precedenti dopo il grande terremoto del 1703 che danneggiò la chiesa.
