Valutazione della vulnerabilità sismica della chiesa di sant'Agostino ad Amatrice tramite analisi multitemporali

Seismic vulnerability assessment of the Sant'Agostino in Amatrice using multi-temporal analyses

Abstract

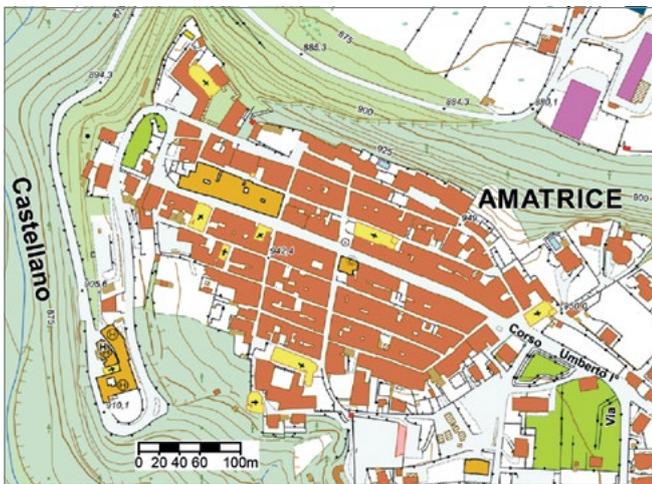
Figura 2. Stralcio della Carta Tecnica Regionale numerica della Regione Lazio (da <https://geoportale.regione.lazio.it/>; scala originale 1:10000). Nell'angolo S-E, a ridosso del tracciato delle mura, in giallo, la chiesa.

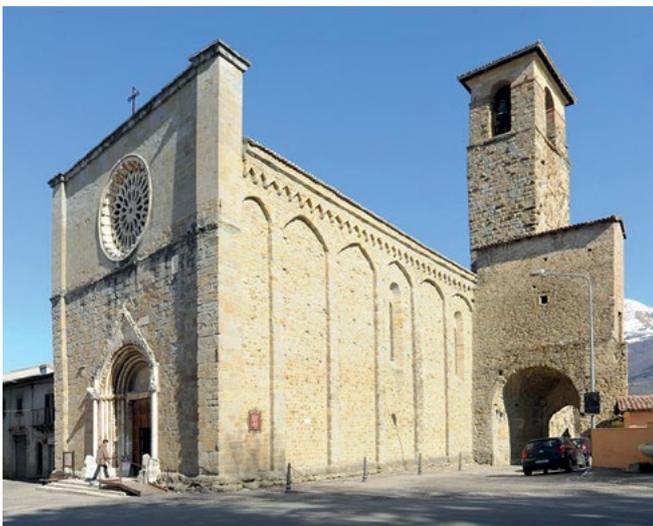
Figura 3. La chiesa di Sant'Agostino prima degli eventi sismici del 2016-17. (<https://closer.colasantiaste.com>).

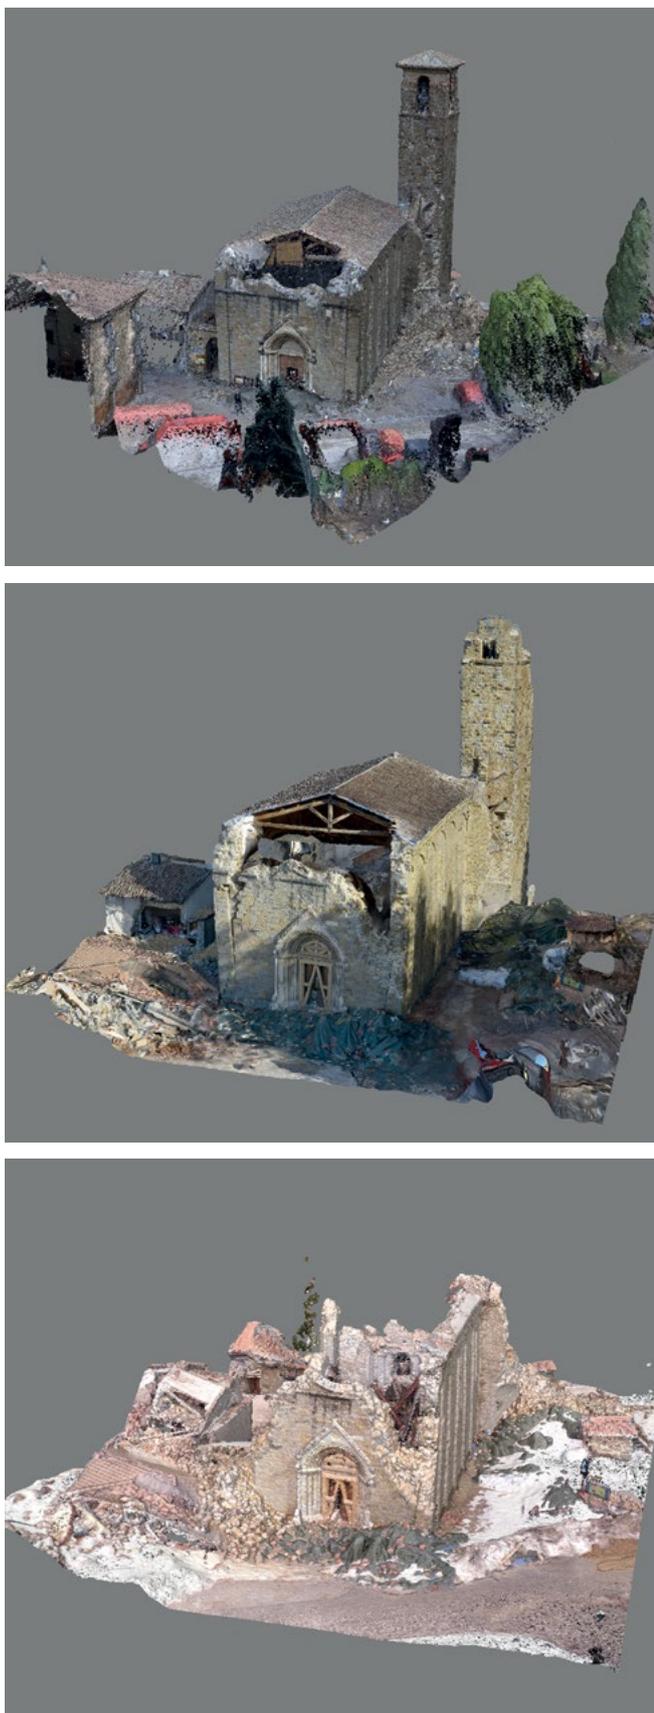
I modelli 3D multi-temporali (Figura 8) che saranno discussi nel prosieguo sono quindi identificati con riferimento alle missioni di acquisizione: T1 (dopo il 24 agosto 2016), T2 (dopo il 30 ottobre 2016) e T3 (dopo il 18 gennaio 2017). Nella Tabella 1 sono riportate le caratteristiche principali dei dati acquisiti, dal punto di vista terrestre (fotocamera reflex digitale a obiettivo singolo) e aereo, con riferimento ai UAV impiegati; sono inoltre riportati i principali risultati dal punto di vista qualitativo, risoluzione dei modelli (*Ground Sampling Distance*, GSD variabile da 4 mm a 8 mm) e di accuratezza metrica che risulta ottima per i tempi T1 e T2 attestandosi sotto il centimetro per il T1 e poco sopra il centimetro per il T2, mentre è diminuita drasticamente nel T3, anche per la difficoltà di prendere in considerazione riferimenti fissi precisi per via degli imponenti crolli.

Figura 8. Immagini dei modelli ottenuti T1 (dopo il 24 agosto 2016), T2 (dopo il 30 ottobre 2016) e T3 (dopo il 18 gennaio 2017). Si tratta di modelli 3D texturizzati ad alta definizione per la visualizzazione, l'analisi metrica e radiometrica, cioè la possibilità di misurare i danni occorsi alla fabbrica.

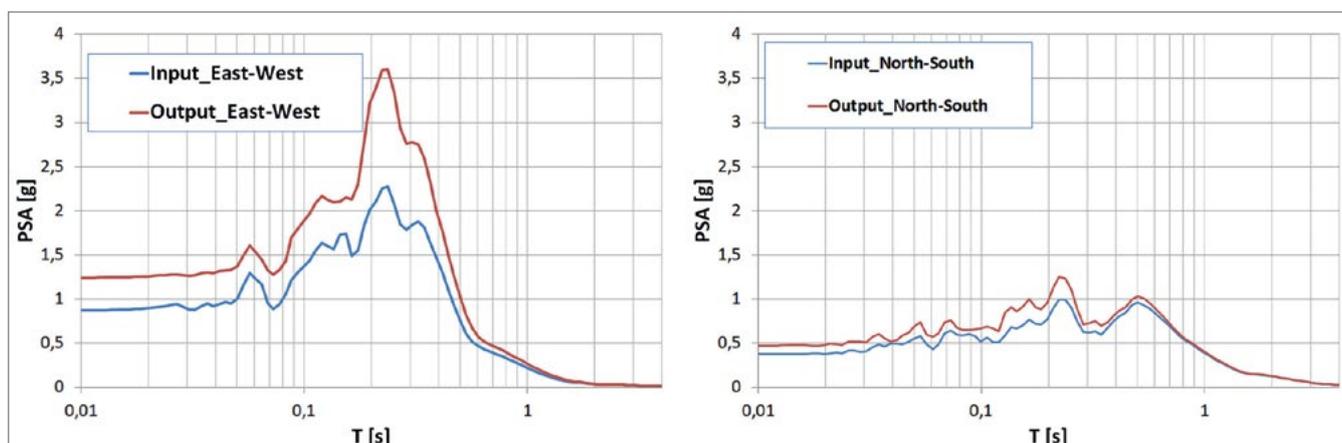
Figura 21. Confronto degli spettri di risposta dell'accelerazione per il moto del suolo stimato al livello di fondazione per la chiesa di Sant'Agostino e le registrazioni alla stazione AMT (componente orizzontale est-ovest a sinistra e componente nord-sud a destra).

sono state stimate sulla base di relazioni bibliografiche consolidate¹⁵. L'analisi di risposta al suolo è stata quindi eseguita considerando come input motion i record ottenuti dalla stazione AMT disponibili nel database ITACA (<http://itaca.mi.ingv.it/ItacaNet/>). L'analisi della risposta al suolo 1D è stata eseguita con l'approccio elastico lineare equivalente implementato nel codice Deepsoil¹⁶ per valutare le modifiche dei moti terrestri associate alla risposta del deposito del suolo. L'analisi del campo libero è stata eseguita, e l'elevazione della fondazione è stata presa in considerazione nella valutazione del movimento del terreno.

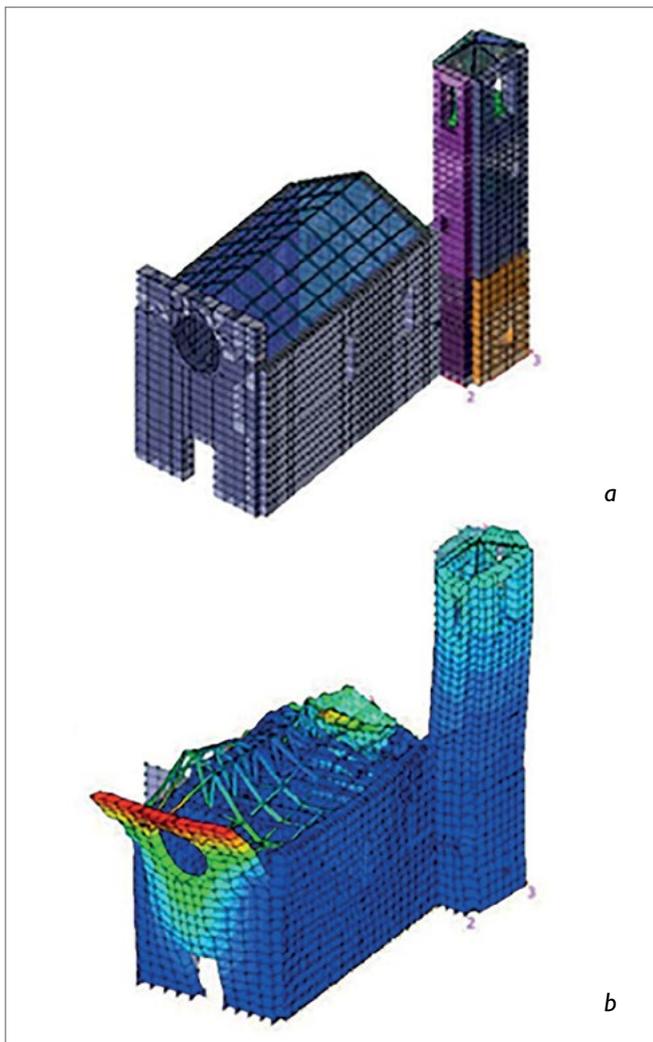
Figura 22 (a) Modello strutturale agli elementi finiti; (b) simulazione numerica della deformazione della chiesa durante la scossa sismica del 24 agosto 2016

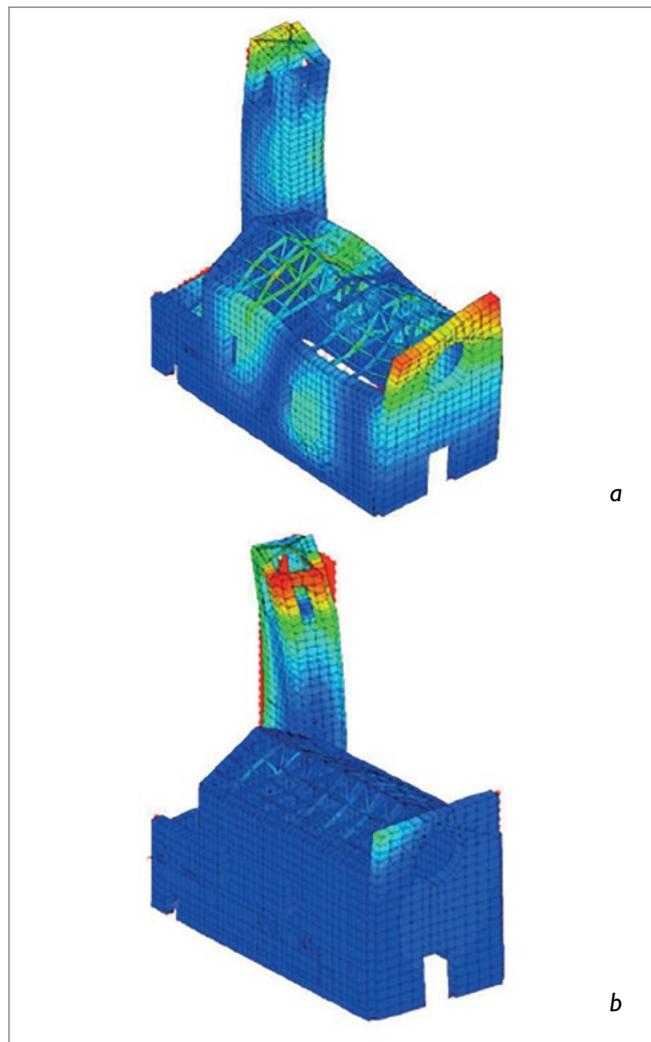
Il campanile, essendo una struttura snella, è stato soggetto ad alte oscillazioni nella cella campanaria, le quali risultano evidenti anche nel modello numerico (Figura 23b). La mappa delle tensioni principali, in particolare l'alto livello di sollecitazione sui lati della facciata, è in accordo con il reale quadro fessurativo (Figura 24).

Figura 23. Principali modalità di vibrazione valutate nell'analisi modale: (a) deformazione modale corrispondente al ribaltamento della porzione superiore della facciata (periodo di vibrazione 0,18 secondi); (b) deformazione modale che interessa la cella campanaria (periodo di vibrazione 0,23 secondi).
