Valutazione della vulnerabilità sismica della chiesa di sant'Agostino ad Amatrice tramite analisi multitemporali

Seismic vulnerability assessment of the Sant'Agostino in Amatrice using multi-temporal analyses

ALESSANDRO GRAZZINI, GIULIA SAMMARTANO, NANNINA SPANÒ, SEBASTIANO FOTI, FILIBERTO CHIABRANDO, ANTONINO QUATTRONE, MARCO ZERBINATTI

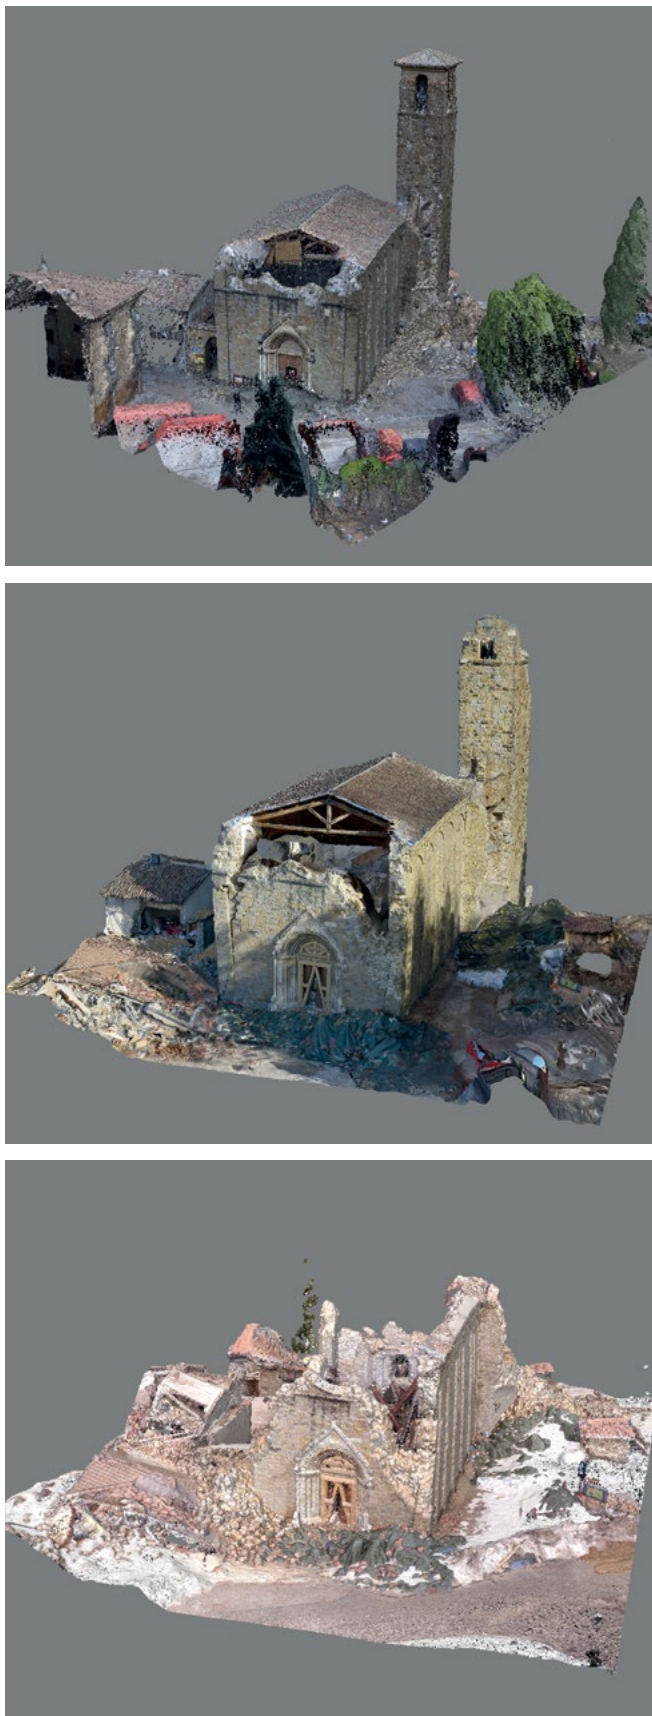
Figura 8. Immagini dei modelli ottenuti T1 (dopo il 24 agosto 2016), T2 (dopo il 30 ottobre 2016) e T3 (dopo il 18 gennaio 2017). Si tratta di modelli 3D texturizzati ad alta definizione per la visualizzazione, l'analisi metrica e radiometrica, cioè la possibilità di misurare i danni occorsi alla fabbrica.

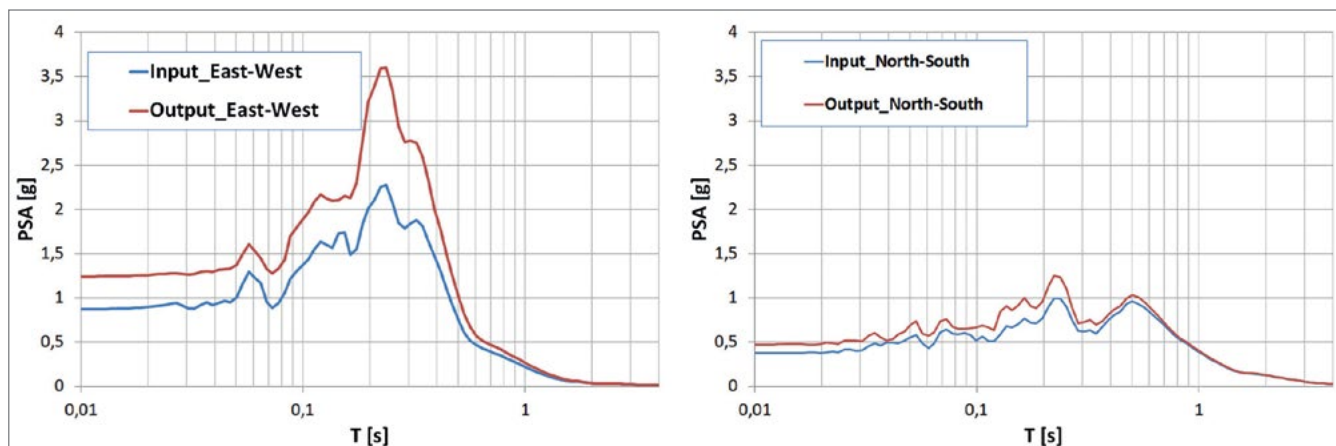
Figura 21. Confronto degli spettri di risposta dell'accelerazione per il moto del suolo stimato al livello di fondazione per la chiesa di Sant'Agostino e le registrazioni alla stazione AMT (componente orizzontale est-ovest a sinistra e componente nord-sud a destra).

sono state stimate sulla base di relazioni bibliografiche consolidate¹⁵. L'analisi di risposta al suolo è stata quindi eseguita considerando come input motion i record ottenuti dalla stazione AMT disponibili nel database ITACA (<http://itaca.mi.ingv.it/ItacaNet/>). L'analisi della risposta al suolo 1D è stata eseguita con l'approccio elastico lineare equivalente implementato nel codice Deepsoil¹⁶ per valutare le modifiche dei moti terrestri associate alla risposta del deposito del suolo. L'analisi del campo libero è stata eseguita, e l'elevazione della fondazione è stata presa in considerazione nella valutazione del movimento del terreno.
