# Architecture in the second half of the 20<sup>th</sup> century: forms of expression and the “environmental issue”

Daniela Bosia, Gentucca Canella, Tanja Marzi,  
Lorenzo Savio\*

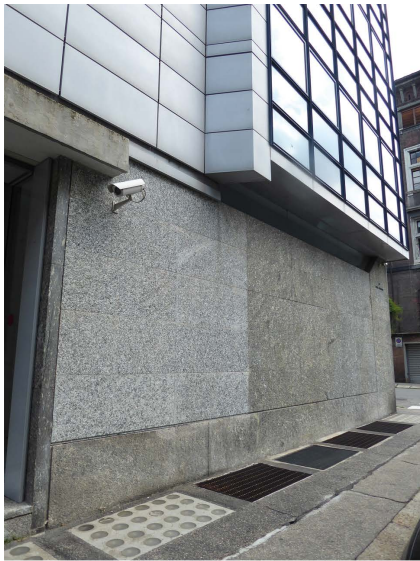
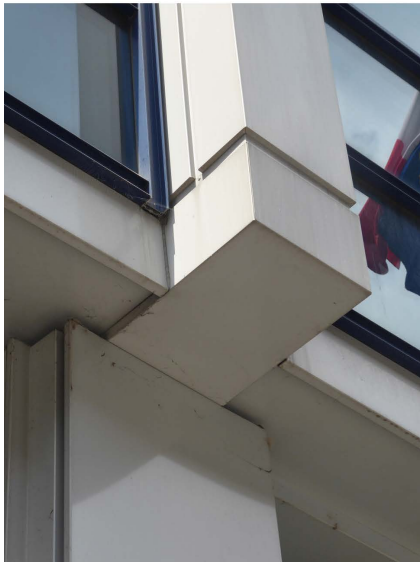
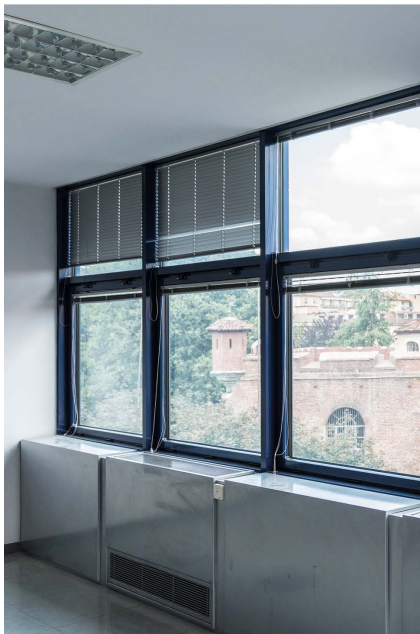
Figure 3. Domenico Morelli, SIP Office Building, Turin, 1951-57 (with T. Finzi; structure by A. Antoldi; construction company: Rain-eri). Comparison between original condition (left) [2] and current condition (right) (photographs by the authors with P. Merlo).

In the rehabilitation interventions carried out on the architecture of the second half of the 20<sup>th</sup> century the use of new windows complying to new standards turned out to be in most cases distortive of the expressive traits and choices of their designers (Fig. 3).

In the case of the former SIP offices the construction details adopted by Morelli, due to their thickness, would have allowed an eventual windows replacement with adequate performances, safeguarding the distinguishing features of the work.
