Assetto geologico ed idrogeologico del Sistema carsico di Bossea (SW Piemonte, Italy)

BARTOLOMEO VIGNA*

ABSTRACT

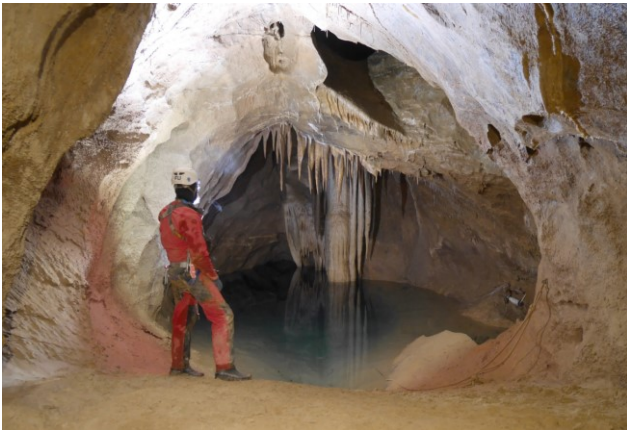
Foto 4 – La condotta che raggiunge il sifone del Lago morto

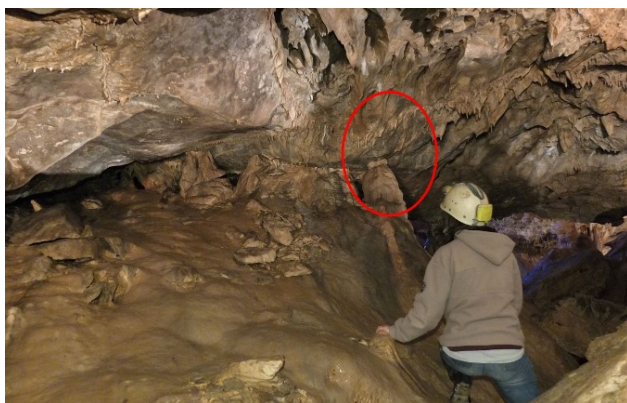
Foto 6 – Gli speleotemi deformati sul bordo dei saloni

Un'altra particolarità della grotta sono i numerosi speleotemi deformati in modo fragile per lo più situati lungo i lati nord e sud dei grandi saloni, vicino al piano di scollamento tra le meta-vulcaniti e le rocce carbonatiche (Foto 6).

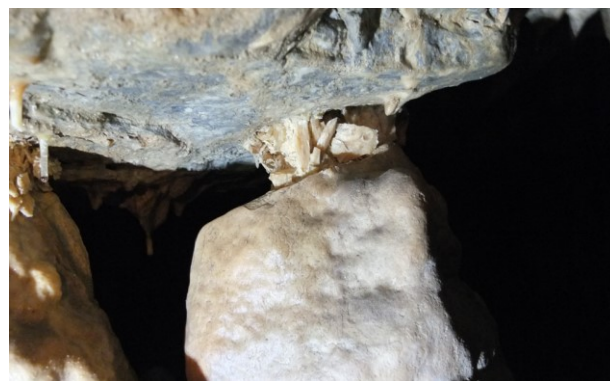
Foto 7 – la frantumazione di una stalagmite

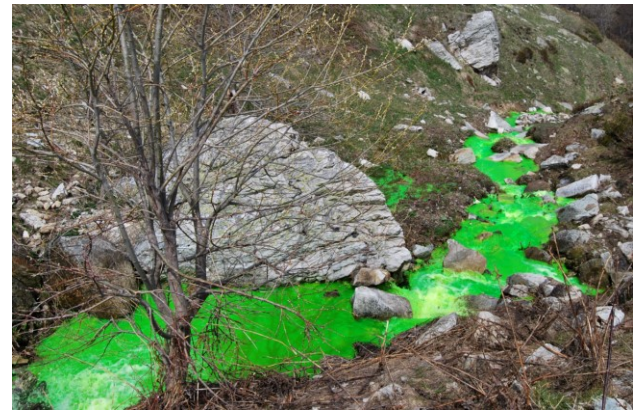
Foto 12 – Il Rio di Roccia Bianca dopo immissione del colorante

ricarica dell'acquifero. L'idrostruttura che alimenta Bossea rappresenta quindi un tipico esempio di sistema con alimentazione primaria (dove le precipitazioni liquide o solide vanno ad infiltrarsi direttamente nell'acquifero carbonatico) e secondaria (dovuta alle perdite di corsi d'acqua provenienti dalle rocce poco permeabili costituite da quarziti e meta-vulcaniti, foto 9) e da ammassi detritici di versante sovrapposti a tali rocce (Foto 10). Questi corsi d'acqua (Foto 11) attraverso una serie di inghiottitoi in subalveo, situati in prossimità dei contatti tra le rocce carbonatiche e quelle poco permeabili, contribuiscono in modo determinante alla ricarica del sistema. Presso tali inghiottitoi sono stati realizzati negli anni numerosi test con traccianti per esaminare le modalità di circolazione delle acque sotterranee all'interno dell'ammasso roccioso (Foto 12).

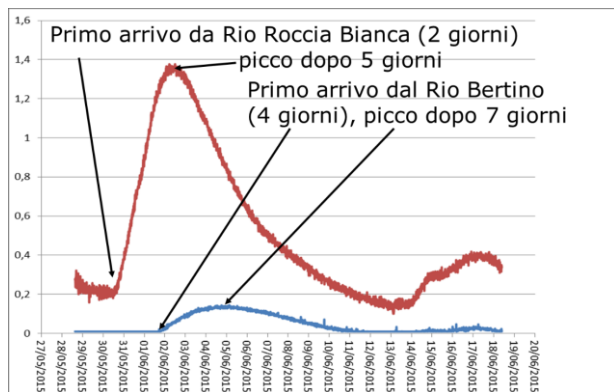
Fig. 11 – Curve di restituzione dei traccianti immessi nei 2 rii

L'acquisitore automatico di fluoresceina e tinopal ha evidenziato bene come le acque provenienti dalle perdite del Rio di Roccia Bianca arrivino a Bossea in un tempo più breve e con una concentrazione decisamente maggiore rispetto a quelle del Rio Bertino (Fig. 11). Sempre dal primo inghiottitoio sono stati realizzati altri test utilizzando il medesimo quantitativo di tracciante, per esaminare le velocità del flusso sotterraneo in differenti condizioni idrodinamiche. Nelle curve di arrivo rilevate nel collettore di Bossea (Fig. 12) si osserva bene una notevole dispersione del colorante nella zona satura durante i periodi di magra con un primo arrivo della fluoresceina dopo 4 giorni ed una velocità 644 m/giorno. Al contrario nei periodi con portate elevate il tracciante si sposta molto più rapidamente (velocità di 2460 m/giorno) e dopo un solo giorno arriva nella grotta con concentrazioni elevate percorrendo un percorso più diretto e con meno dispersione nella zona dei sifoni.

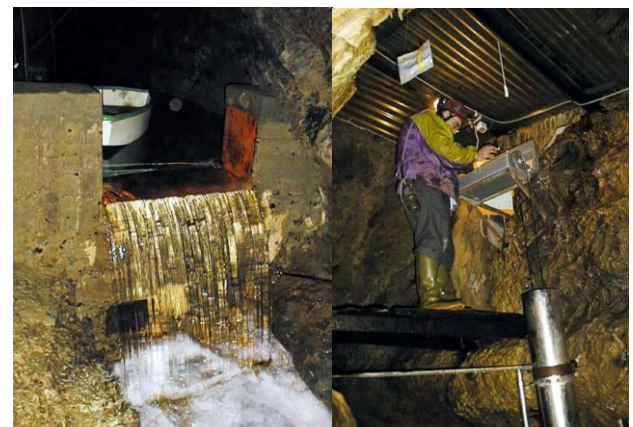
Foto 13 – Lo stramazzo sul collettore ed il vecchio misuratore

Il monitoraggio del corso principale sotterraneo è iniziato con continue misurazioni nel 1982, dopo la realizzazione di uno stramazzo a pareti larghe, in cemento armato, nella parte terminale della cavità (Foto 13). La portata del collettore veniva inizialmente misurata con un acquisitore di livello a galleggiante con registrazione analogica (cartacea), sostituito nel 2000 da un *data logger* digitale (Civita et al., 1984, 1990).

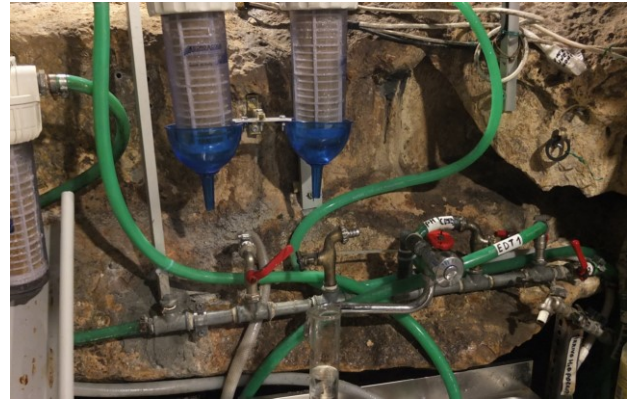
Foto 14 – Filtri e tubazioni che portano le acque in laboratorio

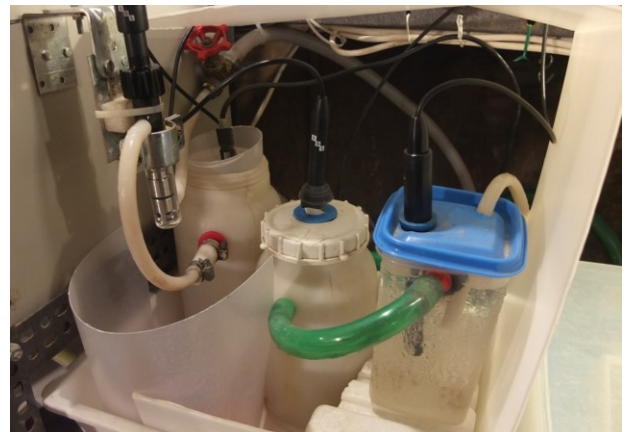
Foto 15 – I sensori per il monitoraggio di pH, Ossigeno disciolto, conducibilità elettrica

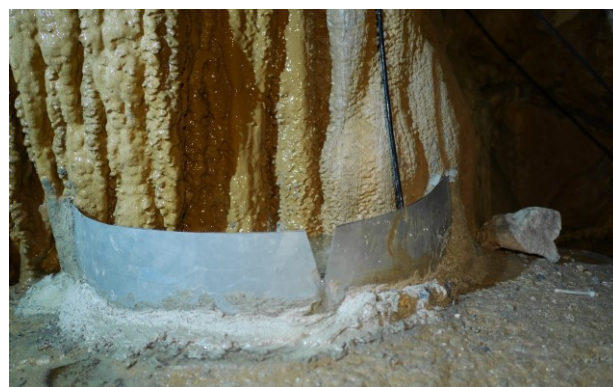
Foto 17 – Lo stramazzo triangolare della venuta Onda

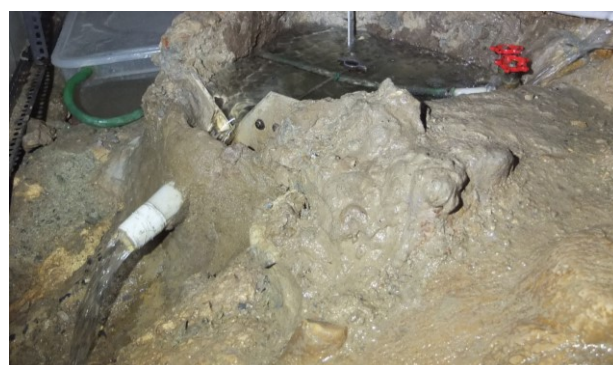
Foto 18 – Lo stramazzo triangolare di Polla Orso

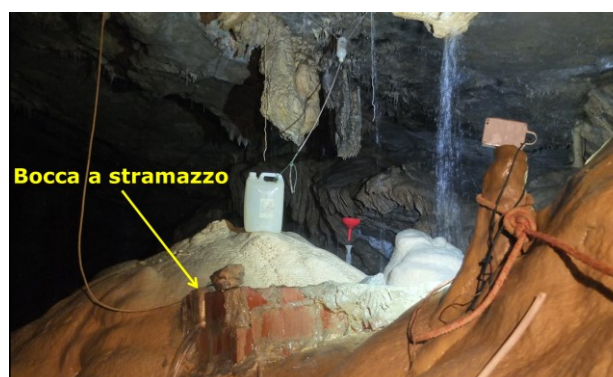
Foto 19 – Lo stramazzo rettangolare della venuta Milano

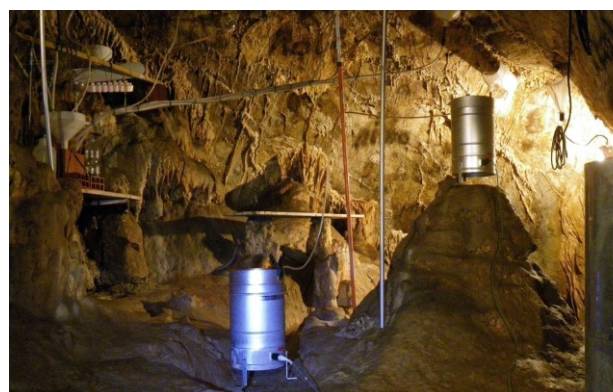
Foto 20 – I pluviografi per rilevare la portata degli stillicidi

Inizialmente il monitoraggio ha riguardato oltre il collettore solo una serie di venute con portate relativamente significative (Polla delle Anatre e Polla dell'Orso) ma nel tempo sono stati attrezzati altri punti idrici rappresentativi di circolazioni piuttosto differenti tra loro. Ad oggi sono monitorati con un intervallo di 15 o di 60 minuti i valori di portata, conducibilità elettrica e temperatura delle acque 8 punti così denominati: collettore, Polla delle Anatre, Polla Orso, Polletta, Milano, Onda, Balena, Torre, Laghi pensili (Fig. 17). In tali punti sono stati realizzati dei piccoli tramazzi triangolari o rettangolari, con a monte una vaschetta di calma dove viene alloggiata la sonda multiparametrica (Foto 17, 18 e 19). Di altri 2 punti (Sacrestia e Cancellò) viene rilevata unicamente la portata attraverso dei pluviografi, essendo costituiti da stillicidi con valori molto ridotti (Foto 20).

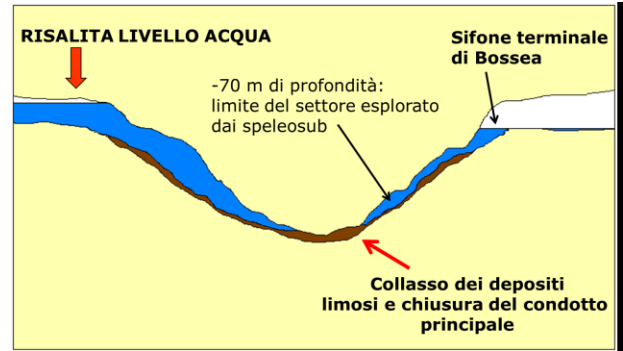
Fig. 24 – Situazione idrogeologica legata all'evento alluvionale

accumulo di enormi volume idrici nella zona a monte, si è verificato un evento eccezionale con flussi massimi stimati sopra i 6000 l/s (Fig. 23, 24 e foto 21). Particolarmente interessanti sono i dati della torbidità dell'acqua registrati da un acquirente automatico installato a partire dal 2015. Le acque del collettore prima dell'evento alluvionale del 1994 rimanevano sempre particolarmente cristalline. Gli importanti fenomeni di erosione che si sono verificati lungo i due principali valloni assorbenti, hanno asportato quasi del tutto i sedimenti presenti sui fondovali consentendo alle acque superficiali di trasportare in profondità ingenti depositi sabbioso-limosi. I dati di monitoraggio della torbidità delle acque evidenziano ora, in occasione di importanti piene, un notevole incremento del trasporto solido nel collettore carsico legato ad un aumento della velocità del flusso sotterraneo con conseguente rimobilizzazione delle particelle fini (Fig. 18). Più preoccupanti sono marcati episodi di torbida come quello dell'aprile 2018 quando durante la piena di fusione nivale sono stati registrati per diversi giorni valori molto elevati probabilmente legati a collassi di sediment fini nella zona dei sifoni (Fig. 18).

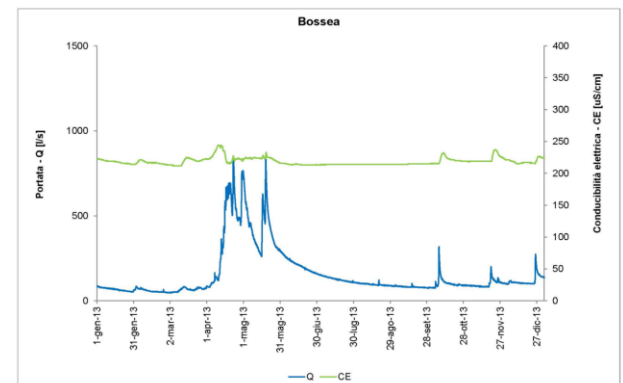
Fig. 25 – Andamento portata-conducibilità elettrica nel 2013

Innanzitutto appare evidente il basso tenore della mineralizzazione delle acque evidenziato dal valore della conducibilità elettrica, durante i periodi di magra, intorno a 220 $\mu\text{S}/\text{cm}$ e valori massimi inferiori a 250 $\mu\text{S}/\text{cm}$ (Fig. 25, 26 e 27). Tali valori evidenziano bene come l'alimentazione del sistema sia legata in parte ad apporti di acque poco mineralizzate provenienti dalle rocce del basamento (quarziti e meta-vulcaniti) e dalle coperture detritiche che li ricoprono.

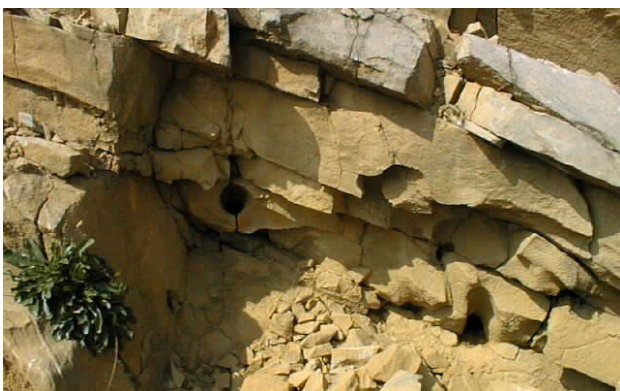
Foto 22 – Fratturazione e discontinuità dell'ammasso carbonatico nella zona sovrastante la grotta

dell'ammasso roccioso sovrastante alla Polla delle Anatre è intorno a 120 m ed è caratterizzato da una notevole presenza di microfrazioni e giunti di strato che costituiscono un acquifero con significativi volumi idrici a bassissima velocità di flusso sotterraneo (Foto 22).

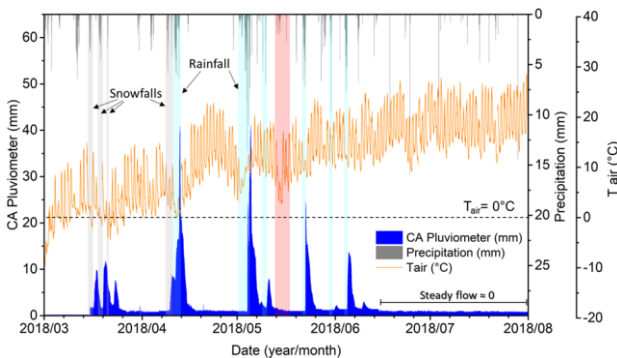
Fig. 37 – Stillicidio Cancellò: andamento del flusso idrico, temperature aria e precipitazioni nel periodo marzo-agosto 2018

il primo presso l’ingresso è denominato Cancellò, mentre il secondo è presente nella saletta attigua denominate Sacrestia. In tale settore sono presenti due pluviografi e un misuratore delle altezze idriche di un piccolo laghetto che raccoglie l’intero flusso degli stillicidi di questa zona. Occorre evidenziare che questo settore della cavità si trova ad una profondità intorno ai 20 m dalla superficie e quindi viene pesantemente condizionato dai processi infiltrativi. L’andamento del flusso idrico risente quindi pesantemente di tale situazione e presenta valori molto bassi o nulli in assenza di precipitazioni e marcati incrementi, di breve durata, durante i principali eventi infiltrativi (Fig. 37).

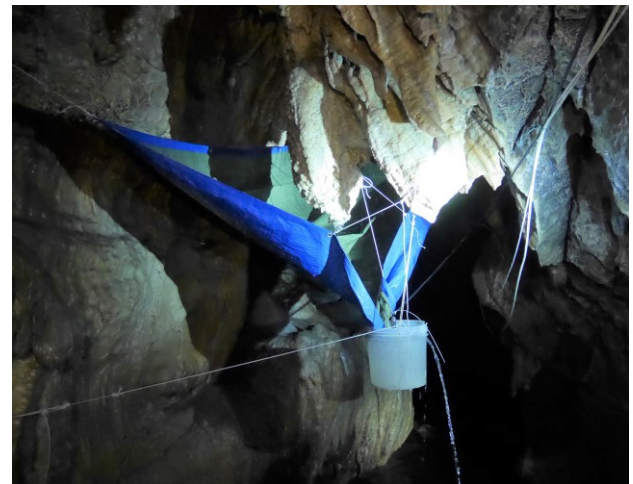
Foto 23 – Il sistema di monitoraggio della venuta Laghi pensili
