Così rivivono i pueblos

# Cile, così rivivono i pueblos

**Nell'ambito delle attività della Fundación Altiplano MSV, nel villaggio di Tacora, a più di 4000 metri di quota, abitanti e professionisti hanno lavorato in sinergia per ridare dignità al patrimonio locale**

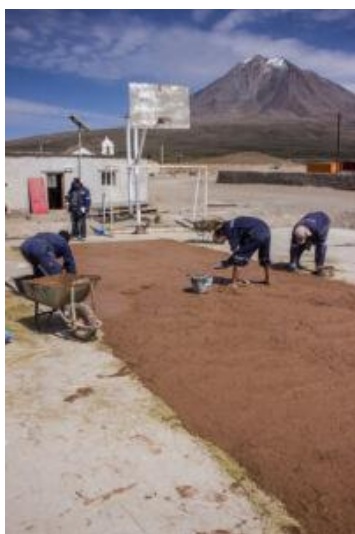
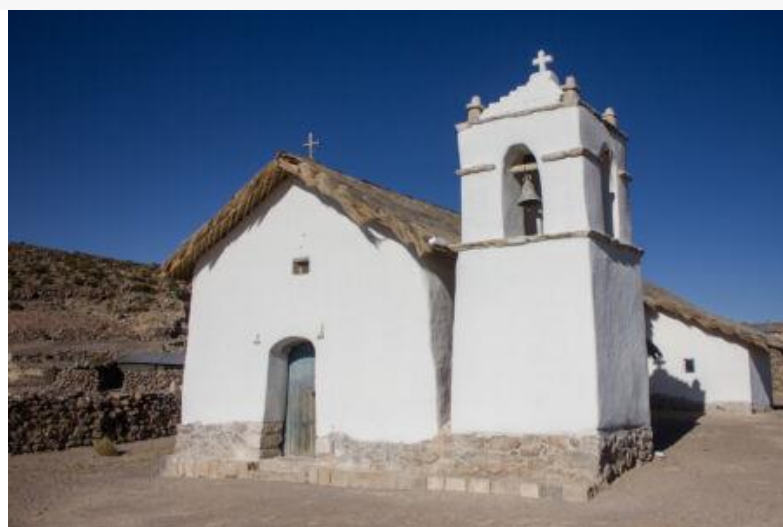
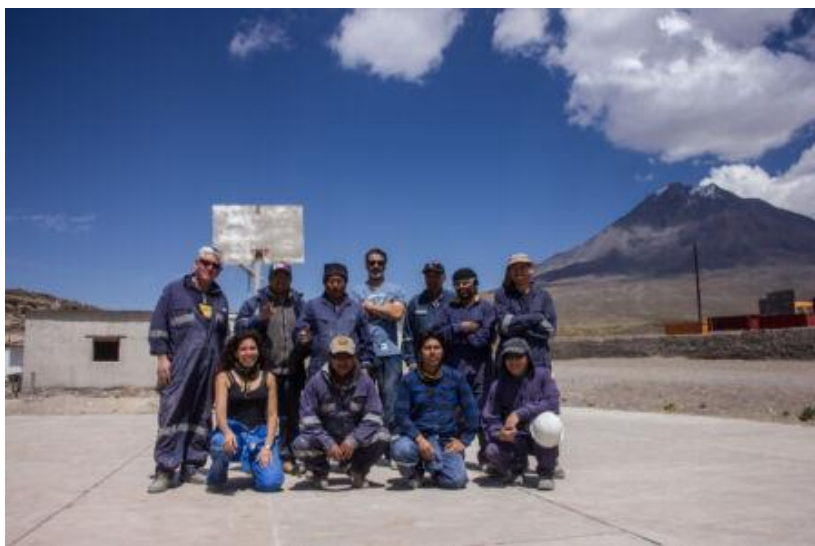
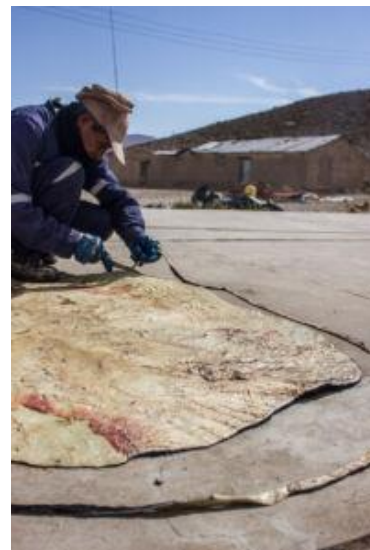
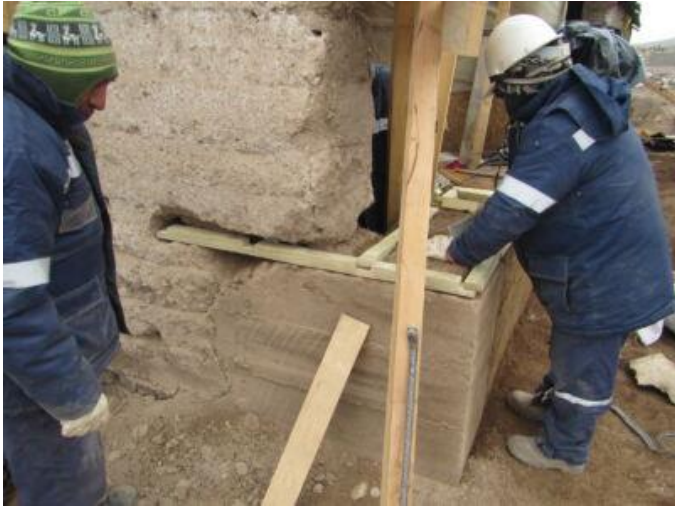
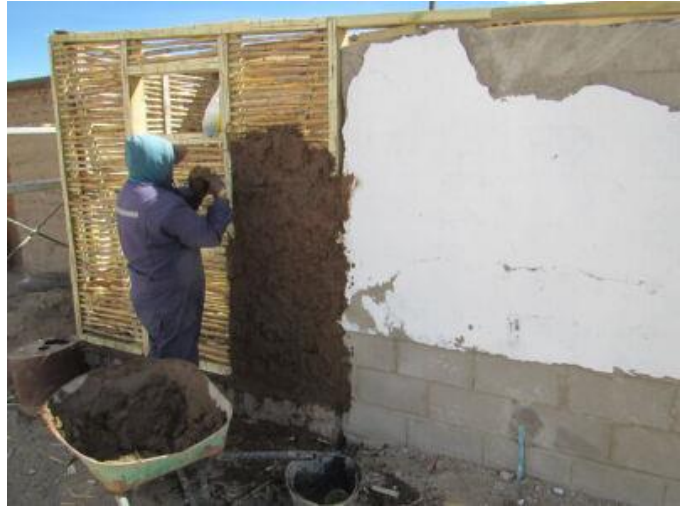
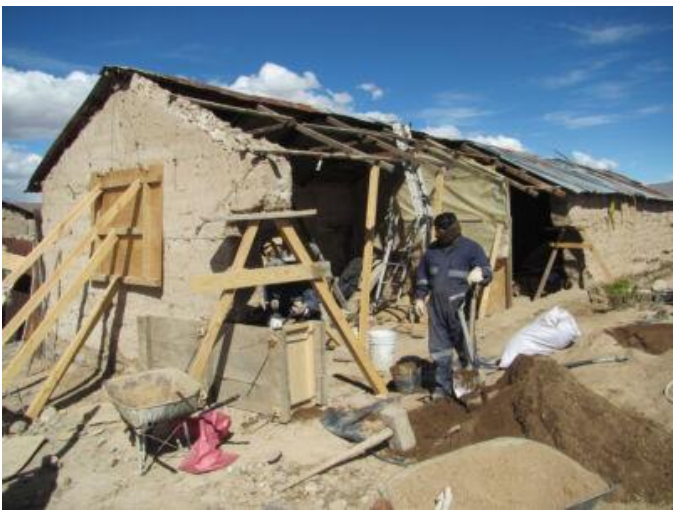
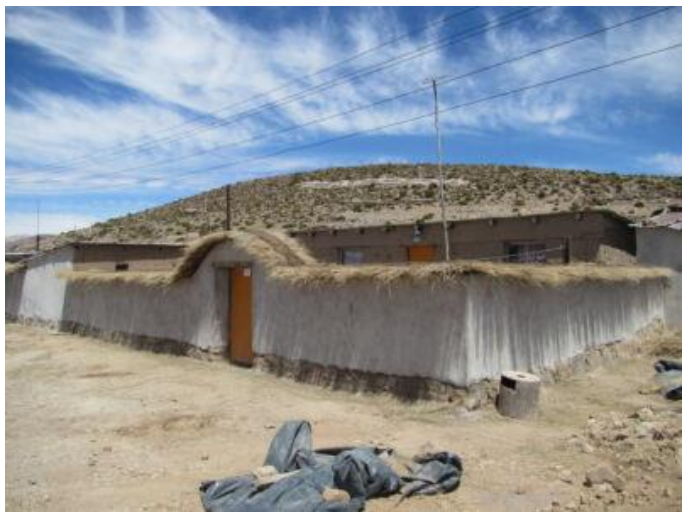
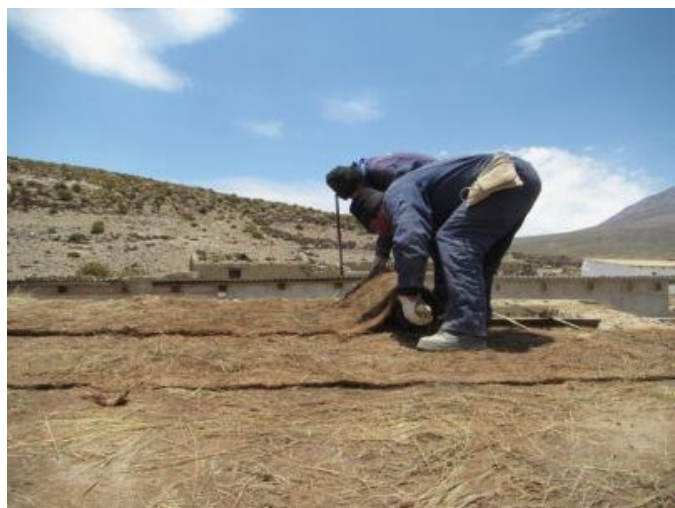
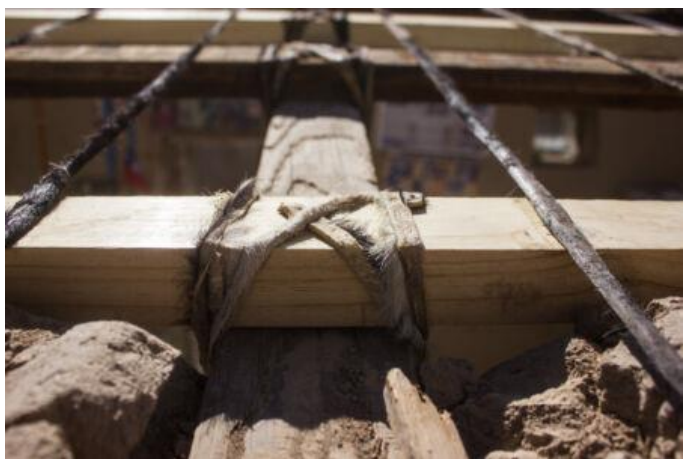
**Gli interventi sulle facciate** hanno previsto il ripristino degli attacchi a terra in pietra e la riparazione dei danni e collassi nelle pareti in *tapial* (terra battuta) e *adobe*, inserendo reti biassiali, elementi lignei di rinforzo (*llaves de madera*) e legature con fili (*drizas sismicas*) per migliorarne la risposta sismica, successivamente intonacate in terra e dipinte a calce.

Per quanto riguarda **le coperture**, sono stati adottati due differenti sistemi. Un primo metodo ha previsto l'utilizzo di un doppio strato di *tatora* intrecciata, materiale tipicamente utilizzato nelle zone dell'Altopiano di Perù, Bolivia e Cile, isolata da uno strato di 5 cm di lana di vetro. Un secondo ha ripreso la *caruna*, soluzione di tradizione *aimara* suggerita in corso d'opera da uno dei *maestros*. Dopo aver realizzato un supporto in lacci di cuoio di vacca inchiodati ai travetti della copertura a interassi di circa 25 cm, è stata disposta casualmente la paglia su una superficie piana di dimensioni pari all'area da rivestire (utilizzando per l'occasione il campo da calcio del villaggio), facendovi poi penetrare con l'aiuto dei piedi un impasto realizzato con terra e *agua de tuna* (acqua nella quale per circa un giorno sono stati immersi pezzi di cactus locale). Questa sorta di "coperta", raggiunto il giusto grado di umidità, è stata tagliata, avvolta e messa in opera, rivestita direttamente da una membrana idrofila traspirante e dall'immane lamiera. A protezione dei muri di *tapial*, che racchiudono i cortili interni delle case, è stata adottata invece l'*albardilla*, che utilizza la paglia *brava*, una tipologia più resistente e meno flessibile, estratta e messa in opera con le radici, incrociandone i fasci, tenuti in posizione con l'aiuto di terra e acqua. Infine, per la realizzazione di un leggero **timpano** al di sopra di una parete fortemente indebolita e di una nuova porzione di prototipo, è stata impiegata la tecnica *quincha*, non tipicamente riferibile a quest'area.
