Da struttura fortificata a centro per la comunità: il caso del castello di Hylton a Sunderland (UK)

Da struttura fortificata a centro per la comunità: il caso del castello di Hylton a Sunderland (UK) / Dabbene, Daniele. - STAMPA. - XV:(2023), pp. 1211-1218. ( FORTMED 2023 Fortifications of the Mediterranean Coast Pisa 23-24-25 marzo 2023) [10.12871/9788833397948152].

Daniele Dabbene

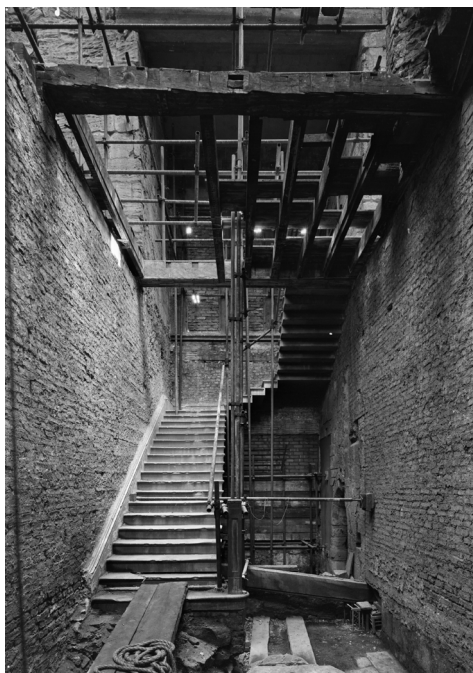
Fig. 3- Castello di Hylton, vista interna prima degli interventi di demolizione, 1950 circa (archivio Historic England, P/A06422/014)

Nel 1908 il castello viene venduto alla Monkwearmouth Colliery Company, rimanendo privo di funzioni e in pessimo stato di conservazione fino all'acquisizione del bene da parte del Department of the Environment nel 1950 (Meadows & Waterson, 1993: p. 44). La consistenza interna dell'edificio alla metà del XX secolo è illustrata in una foto conservata presso l'archivio di Historic England: essa raffigura l'atrio di ingresso al piano terra delimitato da due setti in muratura (Fig. 3). In direzione parallela al fronte di ingresso, tale atrio ospita al suo interno una scala per l'accesso al primo piano, il quale rivela una struttura portante in carpenteria lignea in precario stato di conservazione.

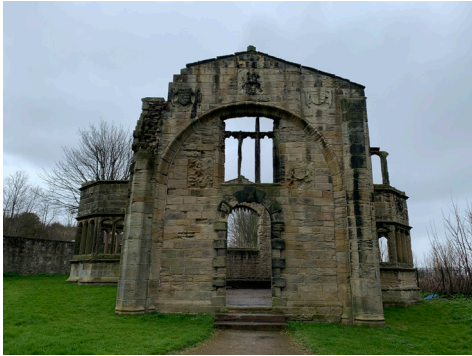
Fig. 5- Cappella di Santa Caterina (foto di Daniele Dabbene, 2022)

L'attuale proprietà del bene è dell'English Heritage (1). Le strutture superstiti includono, oltre al corpo di guardia, anche la cappella di Santa Caterina, anch'essa allo stato di rudere (Fig. 5). L'intero complesso è oggetto di provvedimenti di tutela a livello nazionale (Grade I Listed Building e Scheduled Monument).

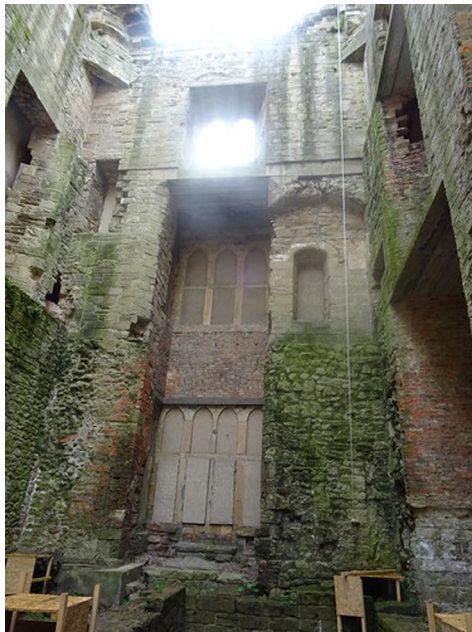
Fig. 6- Castello di Hylton, stato di fatto prima dei lavori di rifunzionalizzazione (foto di S. Adie, 2017)

efficienza funzionale al complesso, affrontando i problemi legati alla rifunzionalizzazione del rudere e alla ricerca di una piena accessibilità della struttura (Fig. 6). L'indirizzo progettuale perseguito non è stato dunque ispirato alla pura conservazione dell'edificio ma si è orientato al suo riuso adattivo attraverso l'assegnazione di funzioni utili alla comunità locale. In questa direzione, il paramento murario esterno è stato trattato come un involucro in cui inserire un nuovo volume indipendente dalla muratura stessa (2).
