Palazzo Acaja in Pinerolo: an ongoing, participatory project / Palazzo Acaja A Pinerolo: un progetto in divenire e partecipato

Palazzo Acaja A Pinerolo: un progetto in divenire e partecipato

Palazzo Acaja in Pinerolo: an ongoing, participatory project

Manuela Mattone¹, Emanuele Romeo², Riccardo Rudiero³

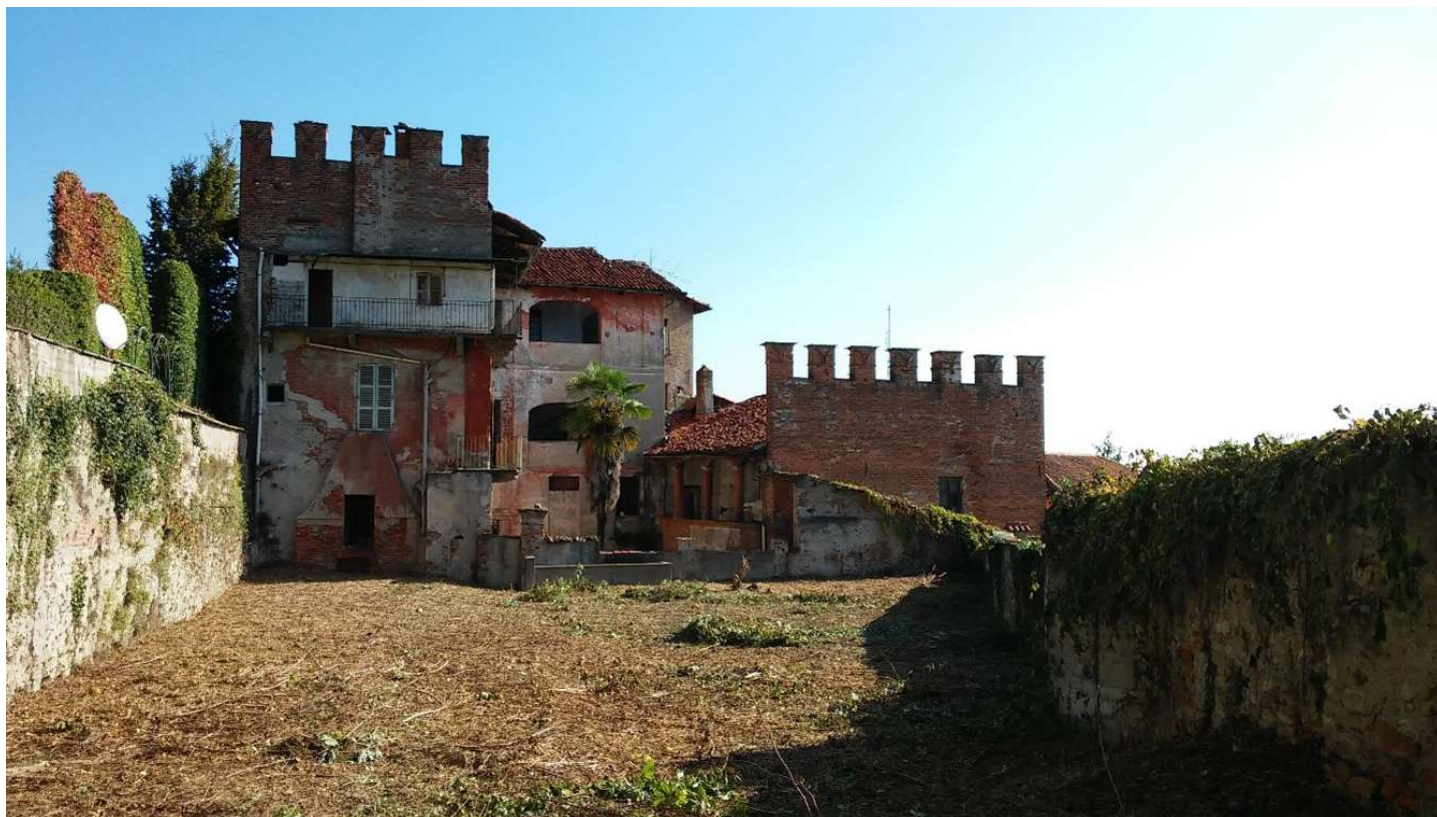
Figura 2. Pinerolo, otoño 2016. El llamado Palazzo dei Principi d’Acaja visto desde el jardín. Las diferencias de cota entre las diferentes alas indican que el edificio es el resultado de una unificación de diferentes unidades, uniformadas posteriormente según el lenguaje arquitectónico del periodo renacentista.

C formada por tres diferentes alas comunicantes y un patio central que se abre a un jardín recintado por una muralla (figura 2). El palacio presenta diferentes elementos de valor, atribuibles casi todos ellos a la fase renacentista, entre los que se encuentra un ciclo de frescos en su interior que ha emergido parcialmente bajo las capas de cal de periodos posteriores, marcos de ventanas antropomorfos y fitomorfos de terracota, pórticos caracterizados por capiteles lapídeos con elegantes decoraciones (Calliero, Moretti, 2009; Naretto, 2009). A pesar del nombre que tradicionalmente recibe, nunca fue directamente propiedad de los señores de Pinerolo, sino de la noble familia Vastamiglio (Trombotto, 2022); a este error de atribución contribuyó Edmundo de Amicis que, en su obra *Alle porte d'Italia*, sostuvo la hipótesis según la cual uno de los palacios más importantes de la ciudad solo podía ser de los Acaja (De Amicis 1884).

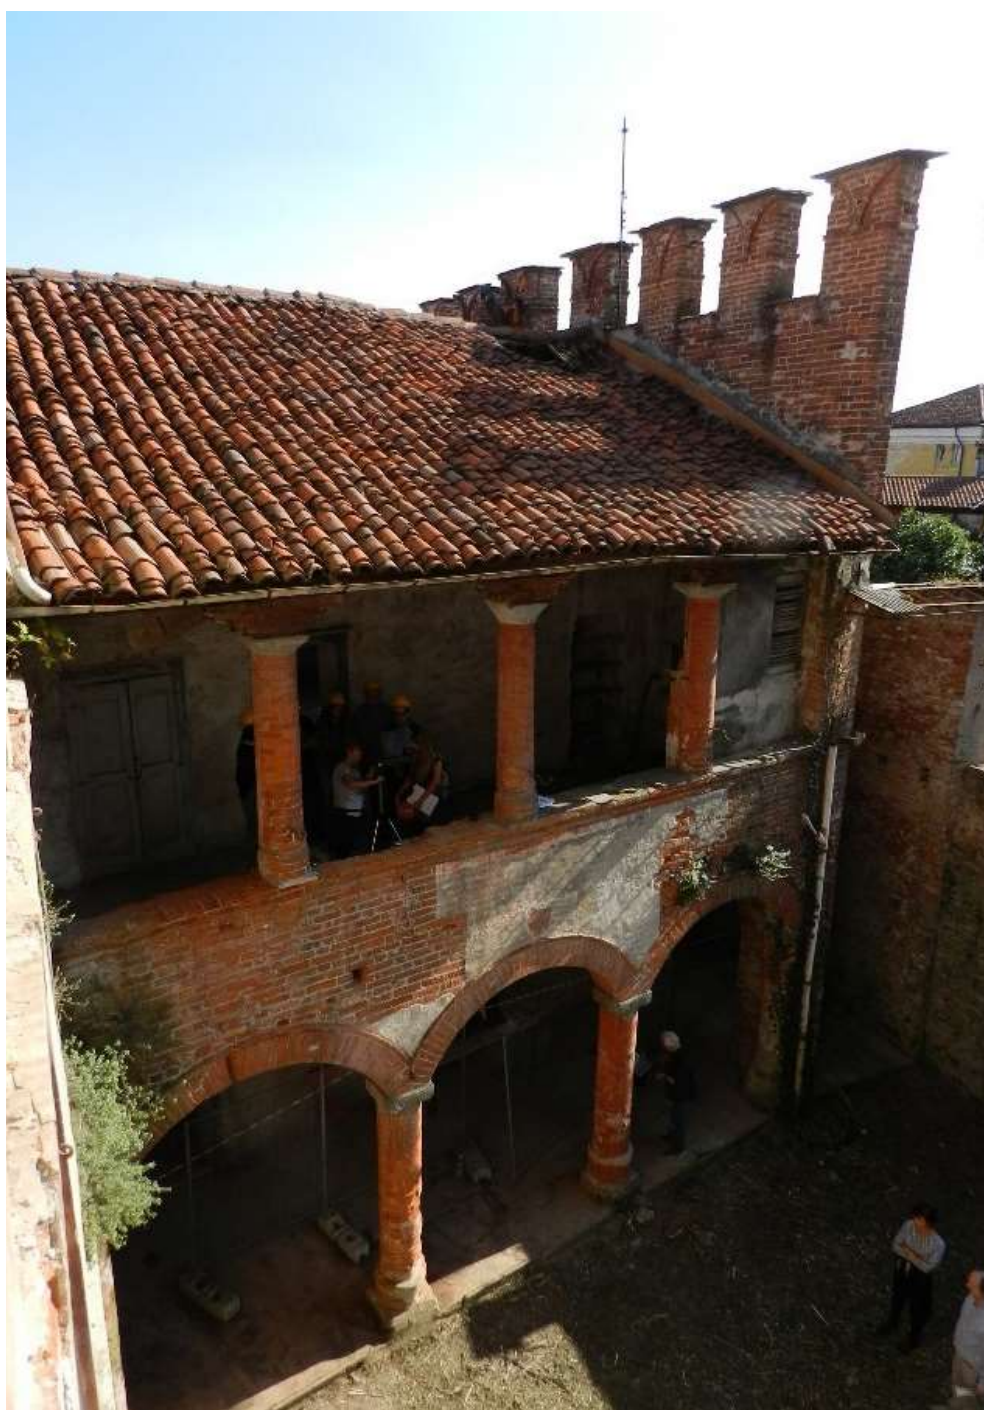
Figura 3. Estudiantes, docentes y técnicos del Politécnico de Turín efectuando pruebas con la cámara termográfica en la fachada del palacio que se asoma al sur, otoño 2016.

El estudio contemplaba una campaña de análisis termográficos en algunas de las habitaciones y en la fachada del edificio que asoma al sur del patio interior (figura 3), gracias a la cual se ha descubierto una ventana ojival con moldura que posteriormente había sido cubierta. (figura 4). También se realizaron pruebas penetrométricas en las vigas perfiladas que sostienen un artesonado de madera para evaluar su estado de conservación, así como pruebas endoscópicas para conocer la estratigrafía de los forjados entre la planta baja y la primera. Estas últimas han permitido descubrir que la pavimentación había sido notablemente levantada, y las bóvedas de crucerías ocultadas por falsos techos de caña.

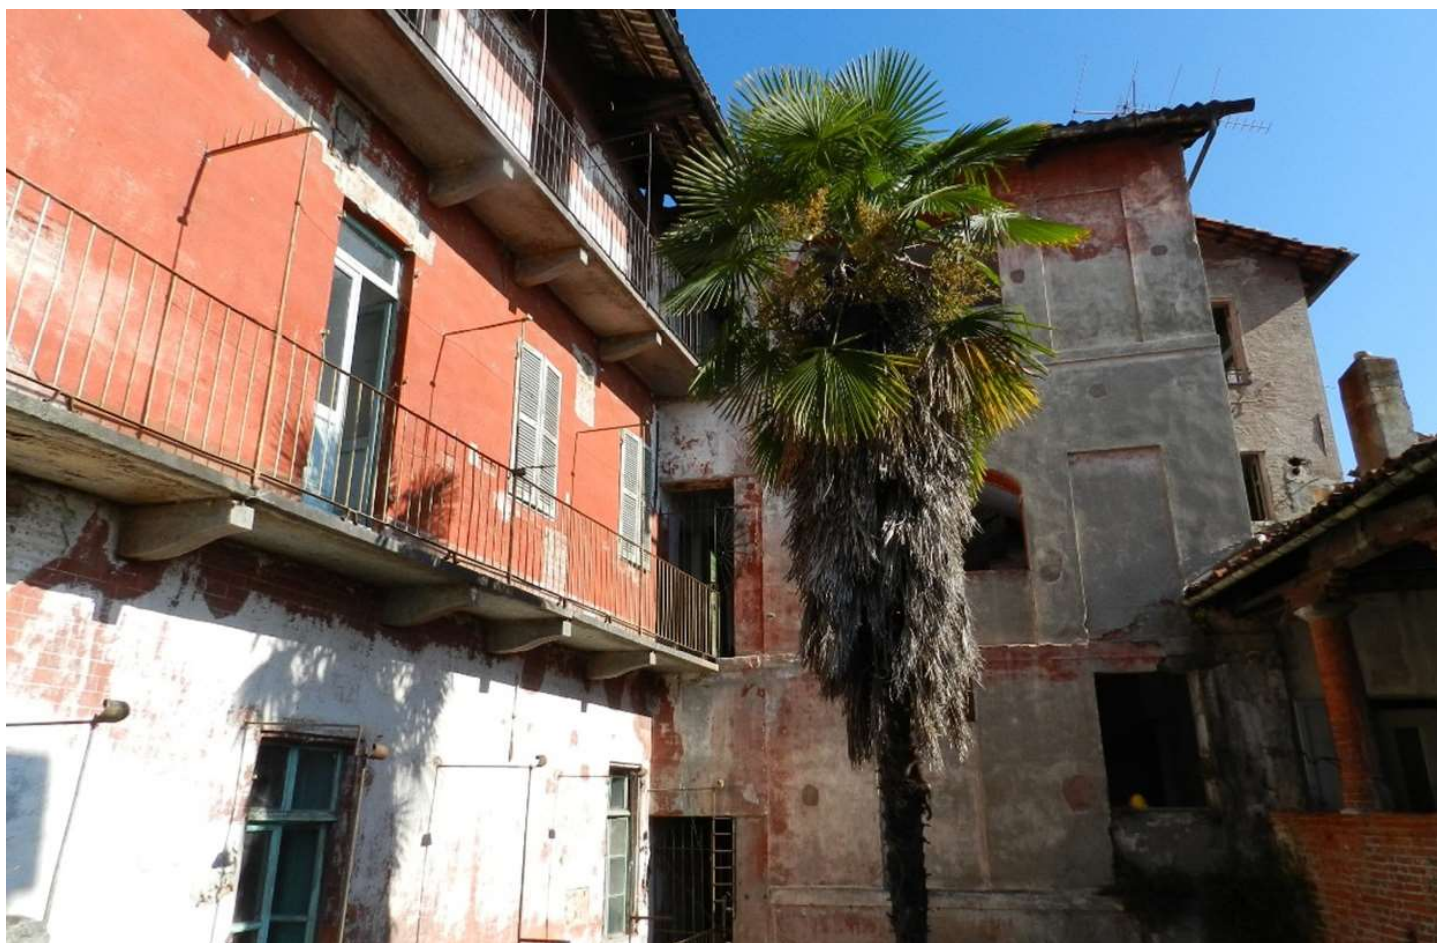
Figura 4. La fachada sur del ala interior del patio en la que se ha encontrado, gracias a la investigación con la cámara termográfica, una abertura ojival con moldura, ocultada por las campañas de construcción posteriores.
