Come non era, dove non era: l'intricata vicenda della traslazione del Palazzetto Venezia a Roma

Where it wasn't, how it wasn't: the Intricate Story of the Transfer of the Palazzetto Venezia in Rome

Renata Finocchiaro (Soprintendenza Archeologia Belle Arti e Paesaggio per l'Area Metropolitana di Napoli)

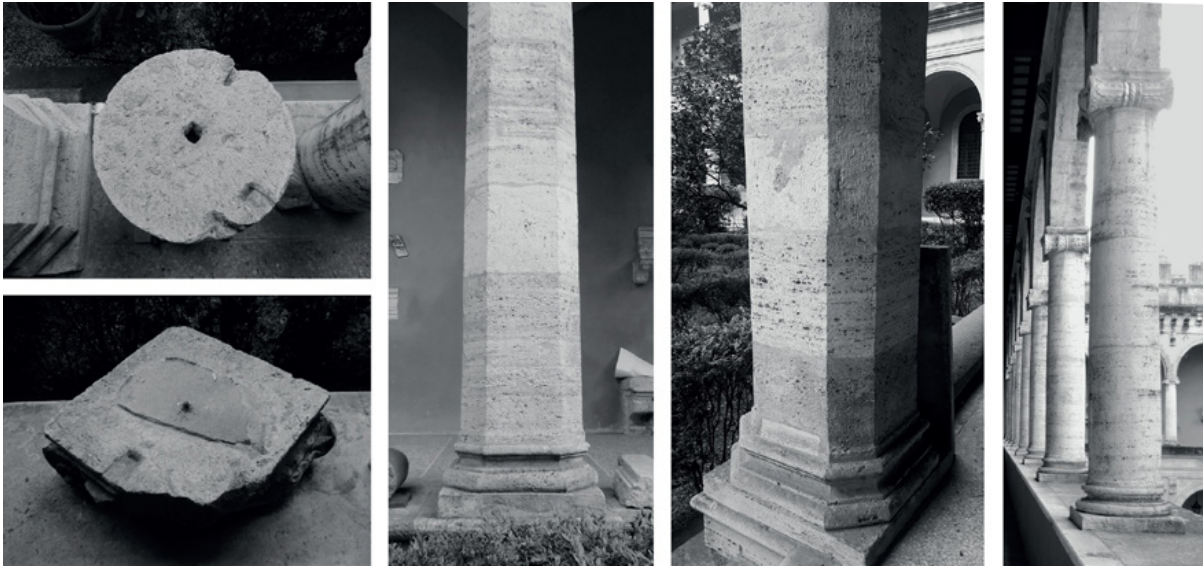
Figure 31a-e. I travertini dell'attuale chiostro del palazzetto. A sinistra, frammenti erratici del *Viridarium* non utilizzati, dove sono visibili i fori per l'imperniamento; al centro e a destra, pilastri e colonne delle arcate, dove sono visibili i segni di giunzione dei rocchi di cui sono composti e le reintegrazioni materiche (foto R. Finocchiaro, 2021).

sono presenti vere e proprie tassellature lapidee, forse messe in opera per richiudere i fori praticati per la movimentazione dei blocchi.
