Palazzo Acaja in Pinerolo: an ongoing, participatory project / Palazzo Acaja A Pinerolo: un progetto in divenire e partecipato

Palazzo Acaja in Pinerolo: an ongoing, participatory project

Manuela Mattone¹, Emanuele Romeo², Riccardo Rudiero³

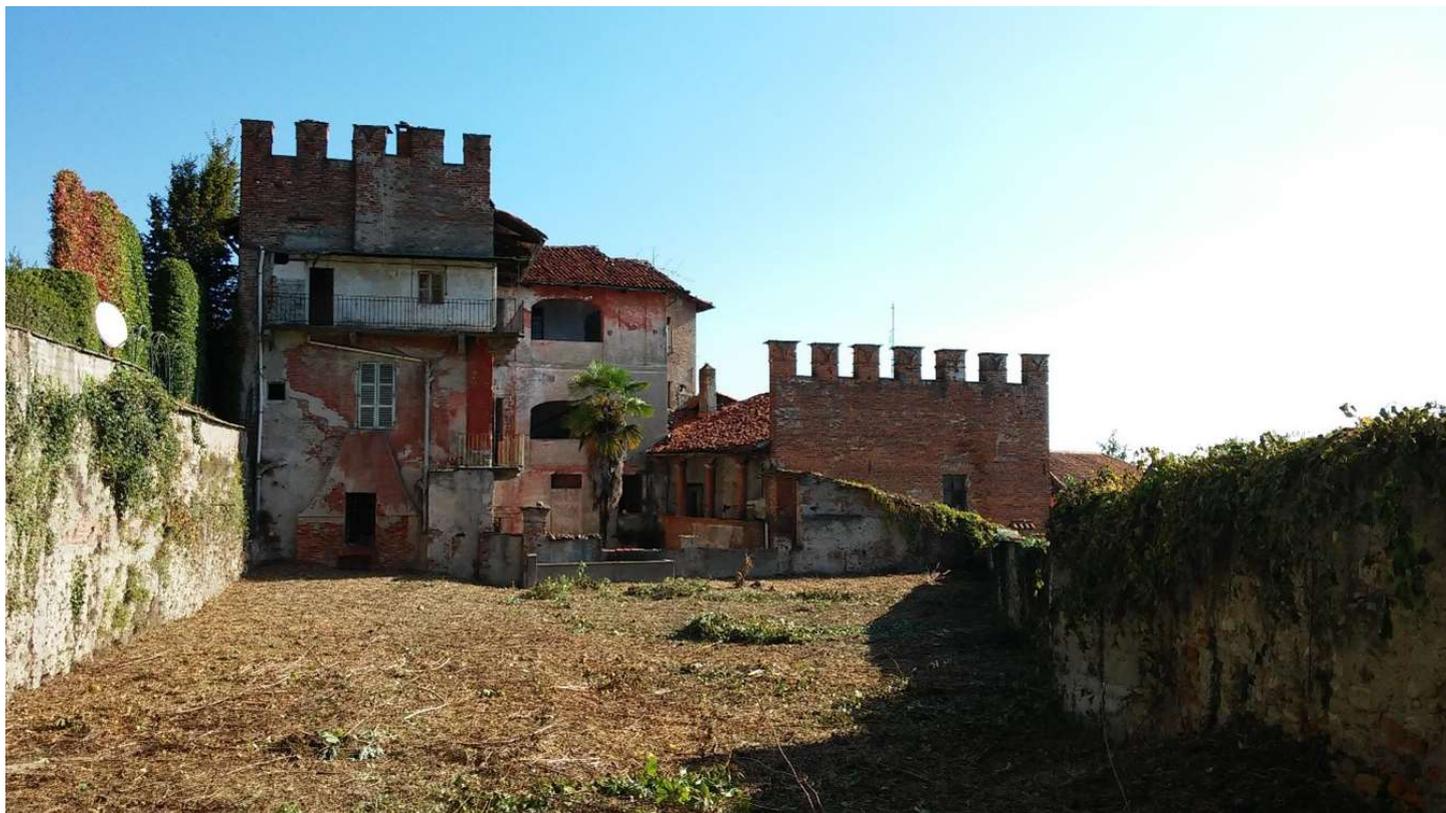
Figura 2. Pinerolo, otoño 2016. El llamado Palazzo dei Principi d’Acaja visto desde el jardín. Las diferencias de cota entre las diferentes alas indican que el edificio es el resultado de una unificación de diferentes unidades, uniformadas posteriormente según el lenguaje arquitectónico del periodo renacentista.

C formada por tres diferentes alas comunicantes y un patio central que se abre a un jardín recintado por una muralla (figura 2). El palacio presenta diferentes elementos de valor, atribuibles casi todos ellos a la fase renacentista, entre los que se encuentra un ciclo de frescos en su interior que ha emergido parcialmente bajo las capas de cal de periodos posteriores, marcos de ventanas antropomorfos y fitomorfos de terracota, pórticos caracterizados por capiteles lapídeos con elegantes decoraciones (Calliero, Moretti, 2009; Naretto, 2009). A pesar del nombre que tradicionalmente recibe, nunca fue directamente propiedad de los señores de Pinerolo, sino de la noble familia Vastamiglio (Trombotto, 2022); a este error de atribución contribuyó Edmundo de Amicis que, en su obra *Alle porte d'Italia*, sostuvo la hipótesis según la cual uno de los palacios más importantes de la ciudad solo podía ser de los Acaja (De Amicis 1884).

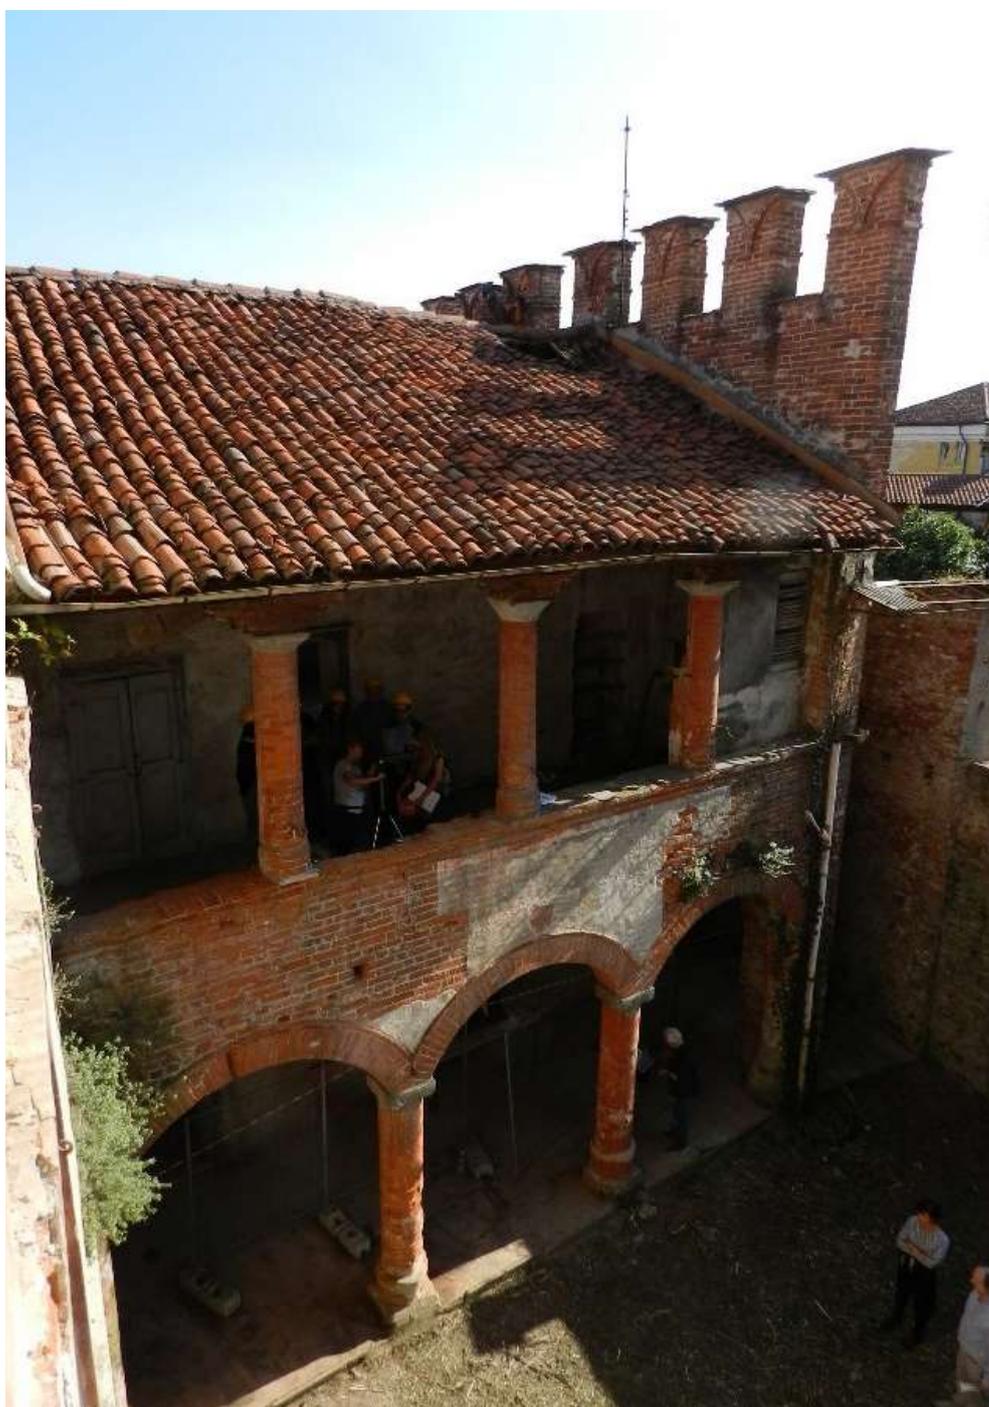
Figura 3. Estudiantes, docentes y técnicos del Politécnico de Turín efectuando pruebas con la cámara termográfica en la fachada del palacio que se asoma al sur, otoño 2016.

El estudio contemplaba una campaña de análisis termográficos en algunas de las habitaciones y en la fachada del edificio que asoma al sur del patio interior (figura 3), gracias a la cual se ha descubierto una ventana ojival con moldura que posteriormente había sido cubierta. (figura 4). También se realizaron pruebas penetrométricas en las vigas perfiladas que sostienen un artesonado de madera para evaluar su estado de conservación, así como pruebas endoscópicas para conocer la estratigrafía de los forjados entre la planta baja y la primera. Estas últimas han permitido descubrir que la pavimentación había sido notablemente levantada, y las bóvedas de crucerías ocultadas por falsos techos de caña.

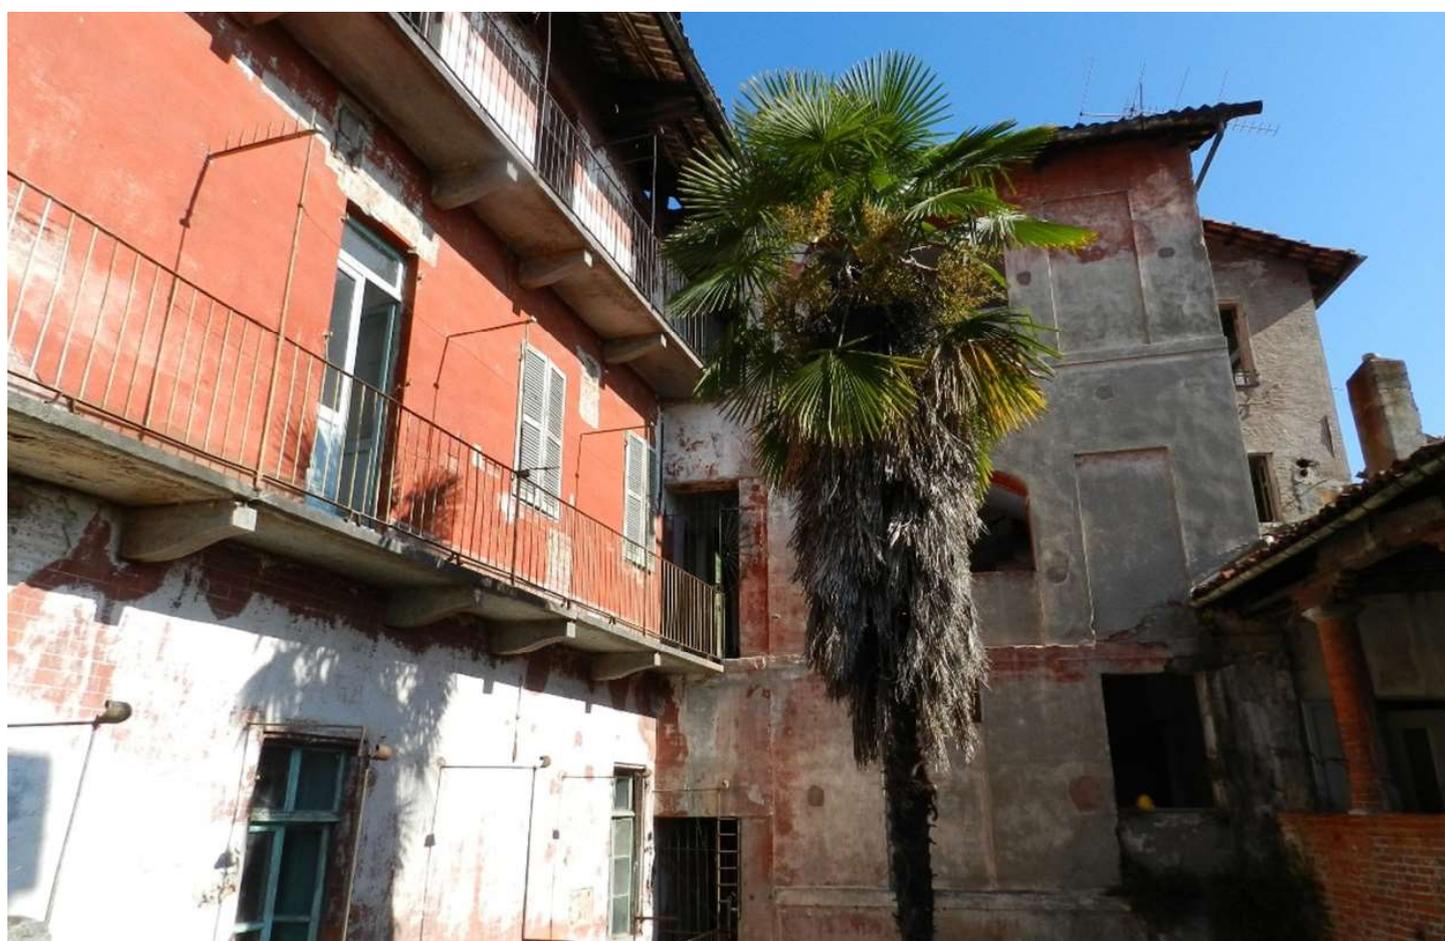
Figura 4. La fachada sur del ala interior del patio en la que se ha encontrado, gracias a la investigación con la cámara termográfica, una abertura ojival con moldura, ocultada por las campañas de construcción posteriores.

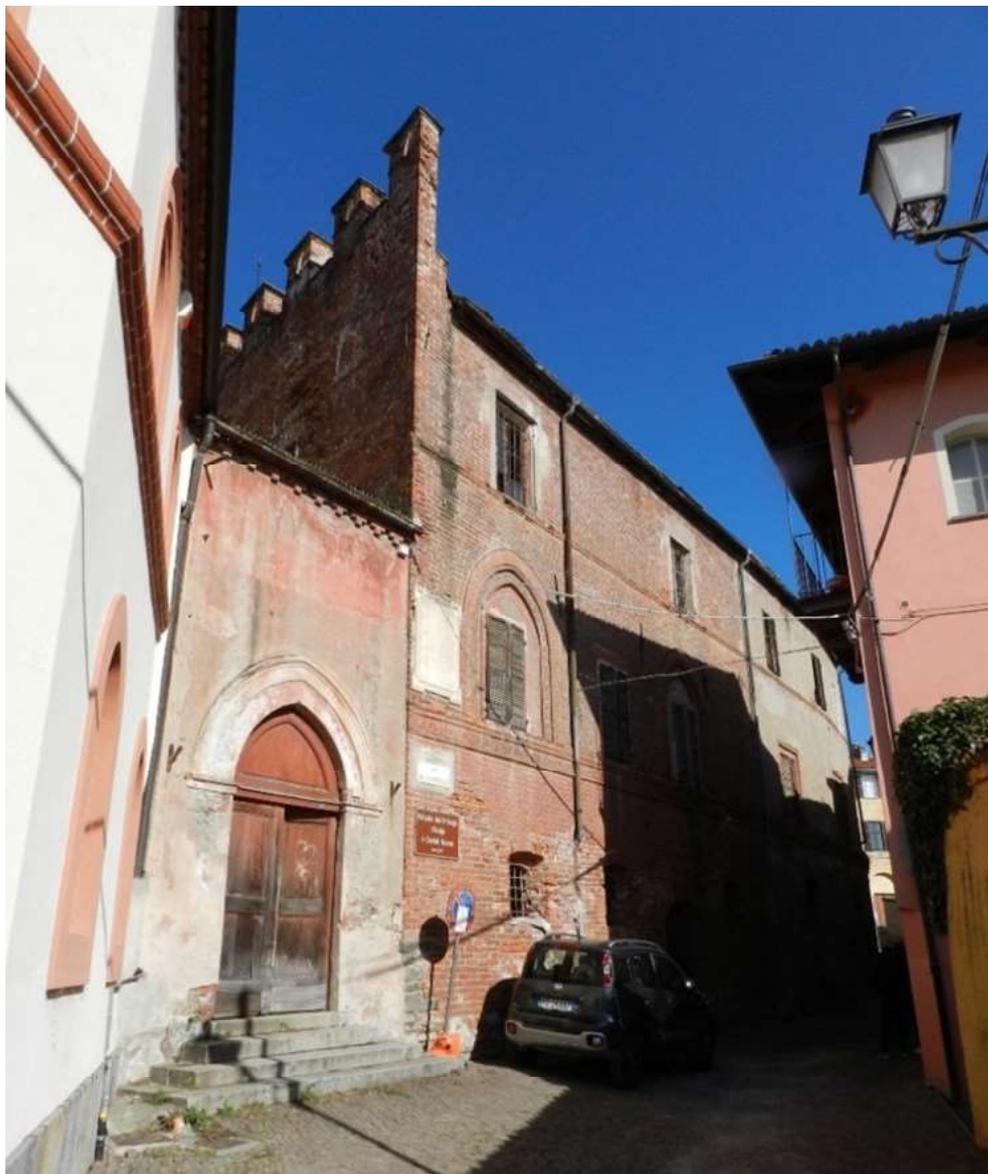
Figura 5. Fachada del palacio de via al Castello, antes de la intervención de reintegración de los ladrillos (otoño 2016).
