Progetto pilota per la formazione di crisis mappers e la produzione di mappe post evento da dati multisensore

Piero Boccardo (*,**), Filiberto Chiabrando (*), Anna Facello (*), Loretta Gnavi (*),
Andrea Lingua (*), Paolo Maschio (*), Fabio Pasquale (***), Antonia Spanò (*)

Riassunto

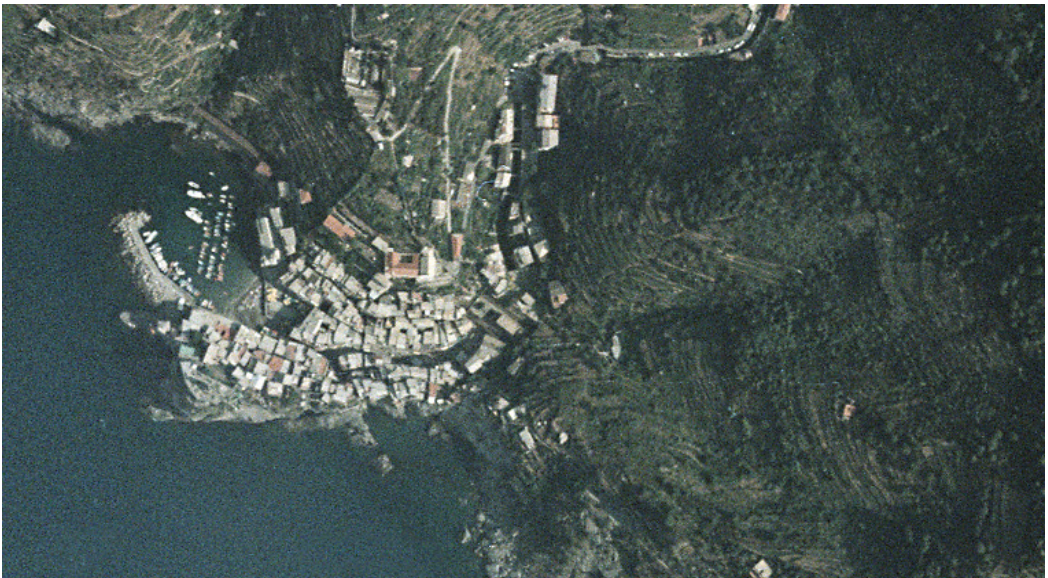
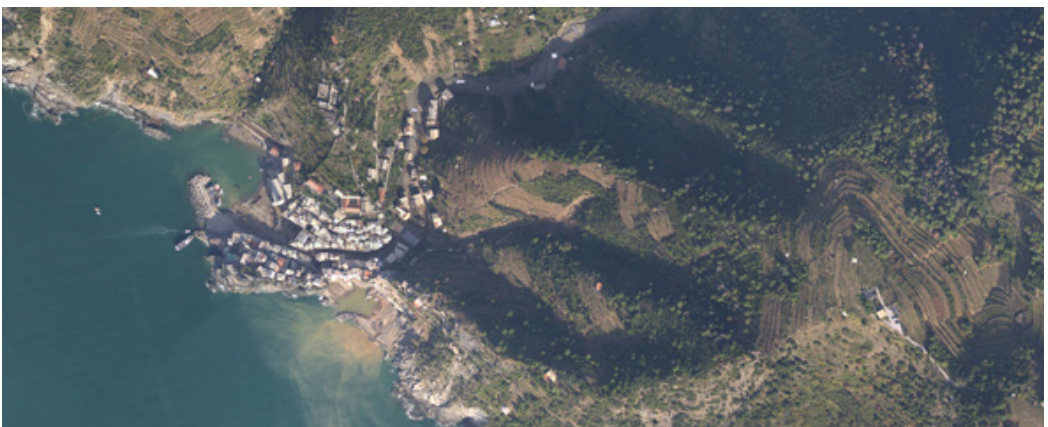
Figura 1. In alto stralcio ortofoto pre-evento (Regione Liguria), in basso stralcio ortofoto post evento (28 Novembre 2011 BLOM-CGR Parma).

Fra i dati LiDAR e ortofoto ad alta risoluzione realizzati e resi disponibili per il progetto, i più rilevanti sono quelli realizzati dalla Blom CGR di Parma (fig. 1 in basso) e da Helica per la Regione FVG, realizzati questi ultimi tra l'11 ed il 13 Novembre 2011.⁴
