LUOGO	COSTRUTTORE	ANNO
5.1.8. <i>Cantiere edile a Torino</i>	Fantino S.r.l.	2013

LUOGO	COSTRUTTORE	ANNO
5.1.9. <i>Cantiere edile a Torino</i>	ICZ Costruzioni	2011

LUOGO	COSTRUTTORE	ANNO
5.1.10. <i>Cantiere edile a Torino</i>	Peris Costruzioni	2013

5.1.11. *Cantiere edile a Torino*

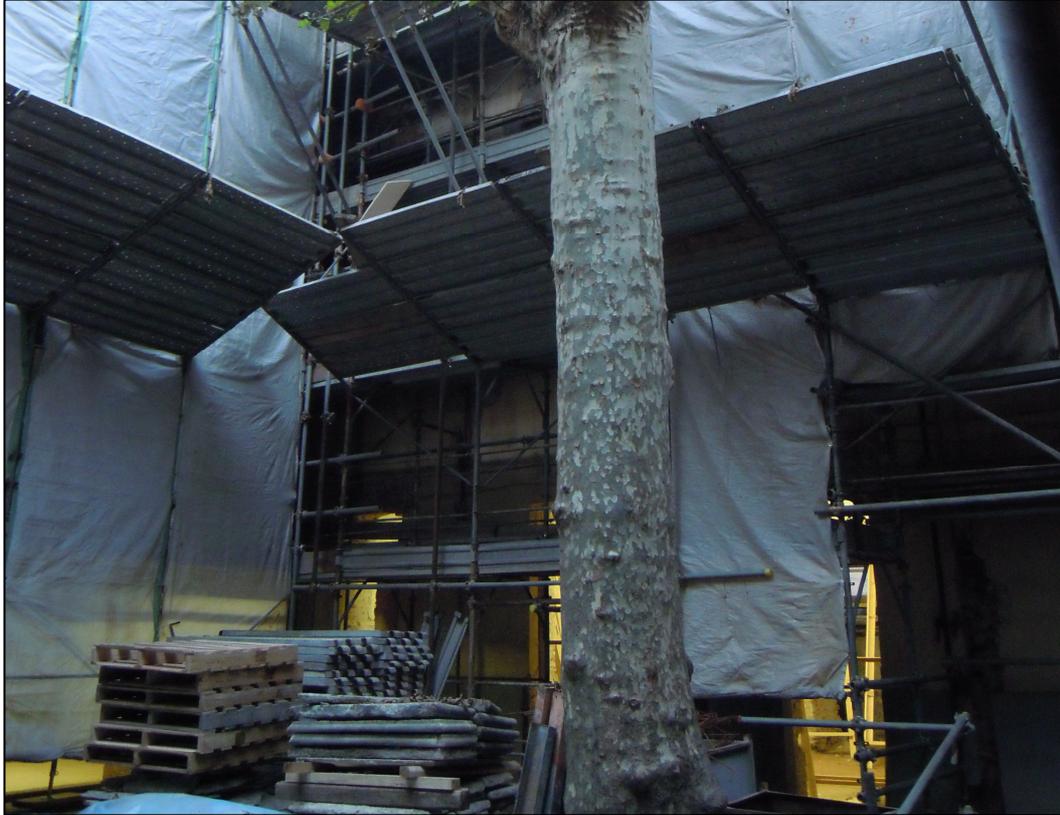
Figura 5.29. Inquadramento generale di cantiere

Costruito a metà del XIX secolo l'edificio è ubicato a San Salvario, uno dei quartieri più interessanti e culturalmente vivaci, del centro storico di Torino, a ridosso della stazione di Porta Nuova e in prossimità della Sinagoga.

La struttura originaria principale è costituita da muratura piena portante. Sia per motivi costitutivi che di vincolo della Sovraintendenza, non è possibile intervenire sui setti murari se non attraverso operazioni di consolidamento strutturale.

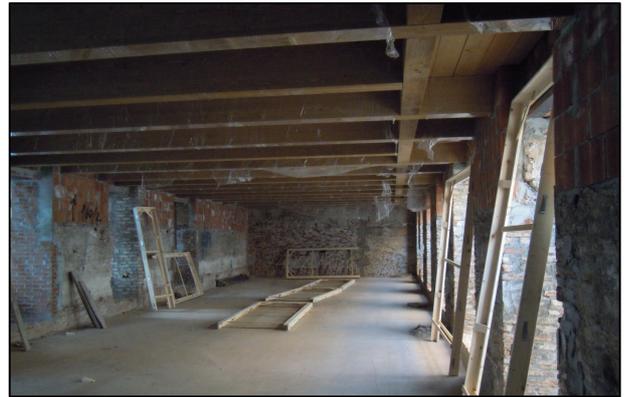
Il consistente spessore murario favorisce comunque una buona inerzia termica e un'adeguata trasmittanza.

Figura 5.30. Eterogeneità di materiali

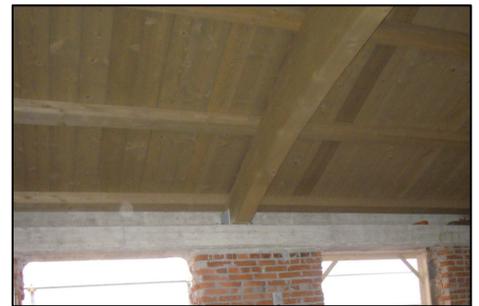
La trave in cemento armato di coronamento e di appoggio per la nuova struttura del tetto è stata posizionata internamente alla muratura perimetrale riducendo così a minimo l'insorgenza di ponte termico. Inoltre, la muratura originaria, a causa della totale assenza di isolante presenta valori di trasmittanza termica simili a quelli del cemento armato, minimizzando così la differenza di trasmissione di calore e la conseguente presenza di ponte termico.

Figura 5.31. Trave di coronamento

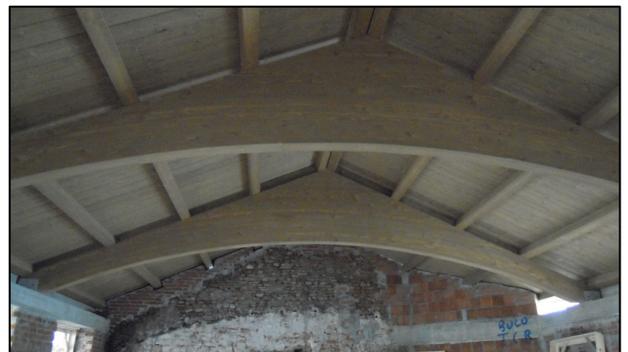
A causa di un avanzato stato di degrado è stato necessario demolire e realizzare ex novo il tetto. Anche in questo caso, come per i nuovi orizzontamenti, il progetto ha previsto l'utilizzo del legno lamellare. L'impiego del legno unito all'uso di pannelli di lana minerale per l'isolamento delle falde hanno permesso di raggiungere prestazioni energetiche ottimali abbattendo notevolmente i fabbisogni di energia per il riscaldamento.

Figura 5.32. Nuova copertura su muratura esistente

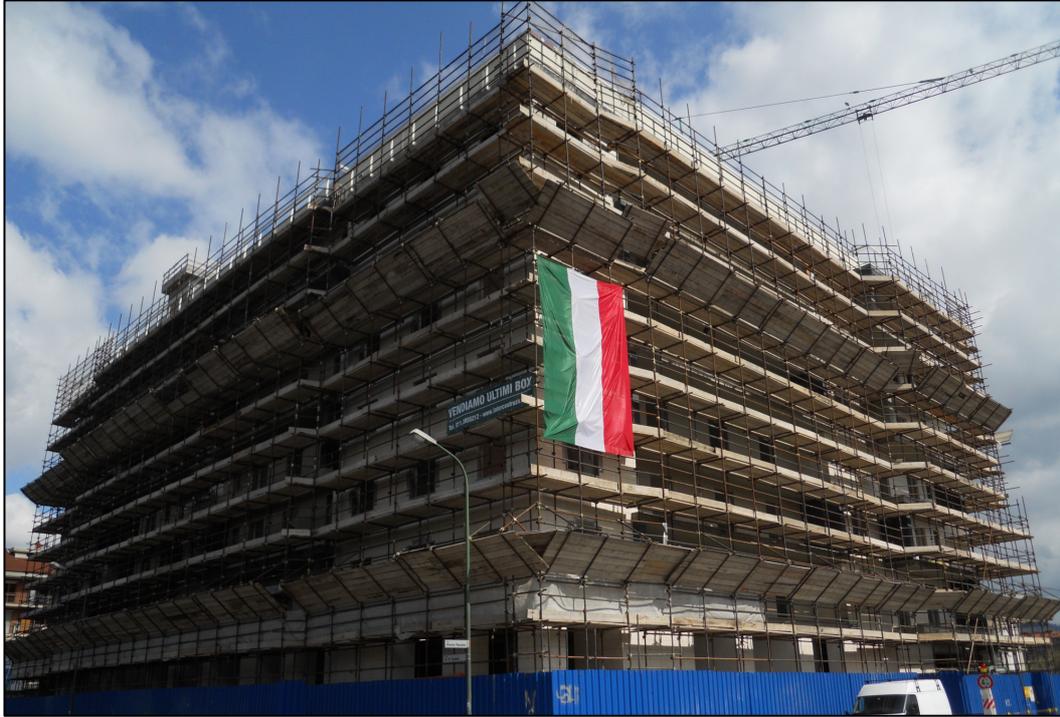
Figura 5.33. Inquadramento generale di cantiere

Il lotto occupa l'intero isolato alternando un'area adibita a parcheggio a raso con un'area a verde privato. L'edificio sorge sull'angolo dell'incrocio per un'altezza di otto piani fuori terra di cui l'ultimo arretrato rispetto al fronte principale.

Il piano terreno ospita locali comuni e di servizio mentre le unità abitative sono collocate ai piani superiori; al piano interrato trovano posto i locali tecnici, alcune cantine e i vani autorimessa per ciascuna unità immobiliare.

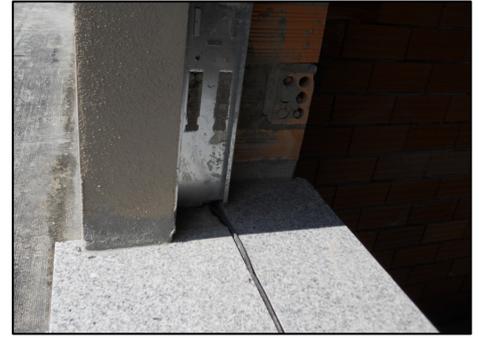
L'immagine a lato mostra la separazione tra soglia o davanzale esterno da quello interno. Per garantire la separazione termica è stato interposto uno strato di gomma isolante in corrispondenza dello strato di materiale coibente sottostante.

Nell'immagine si nota anche il controtelaio metallico del serramento in linea con la separazione tra i due davanzali lapidei.

Figura 5.34. Correzione del ponte termico del davanzale

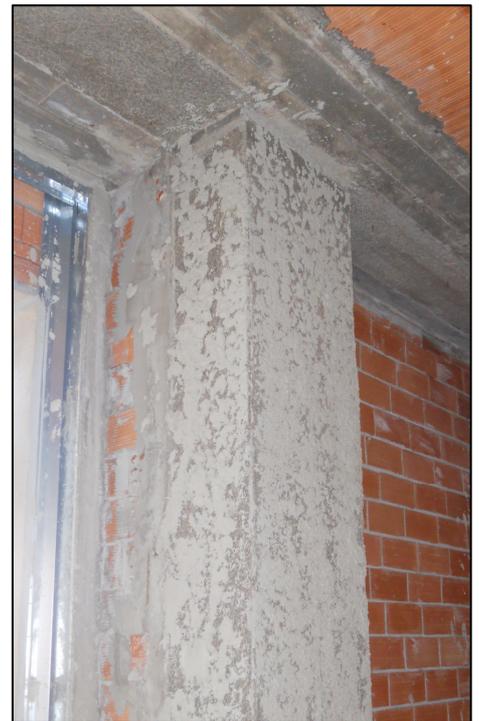
La correzione del ponte termico del pilastro avviene mediante il rivestimento a cappotto interno della struttura in cemento armato con pannelli in fibra di legno mineralizzata che, oltre a fornire un buon isolamento termico, permettono una facile intonacatura e stesura dello strato di finitura interna.

I pannelli in fibra di legno mineralizzata o legnomagnesite hanno anche buone caratteristiche di isolamento acustico e per questo motivo sono stati posizionati al di sotto delle murature di partizione interne dei diversi locali.

La resistenza a compressione assicura stabilità di appoggio del muro divisorio e le buone caratteristiche acustiche impediscono la propagazione delle vibrazioni sonore dalla struttura interna verticale (tramezzo) a quella orizzontale (solaio).

Figura 5.35. Pilastro coibentato

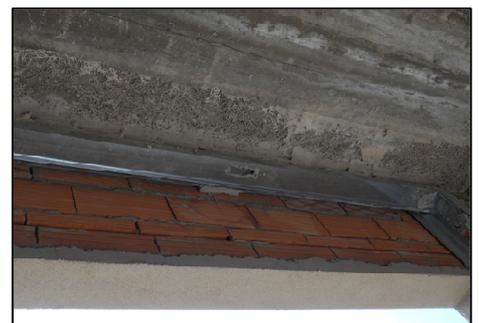
Un'altra tipologia ricorrente di ponte termico è quella dell'intersezione tra il solaio e l'involucro esterno; una frequente attenuazione di questo fenomeno consiste nel posizionare all'estradosso del solaio per una profondità di circa 60-80 cm pannelli di legnomagnesite che diminuiscono la dispersione di calore riducendo il rischio di formazione di muffe negli spigoli di intersezione tra orizzontamento e muro verticale.

Figura 5.36. Trave coibentata

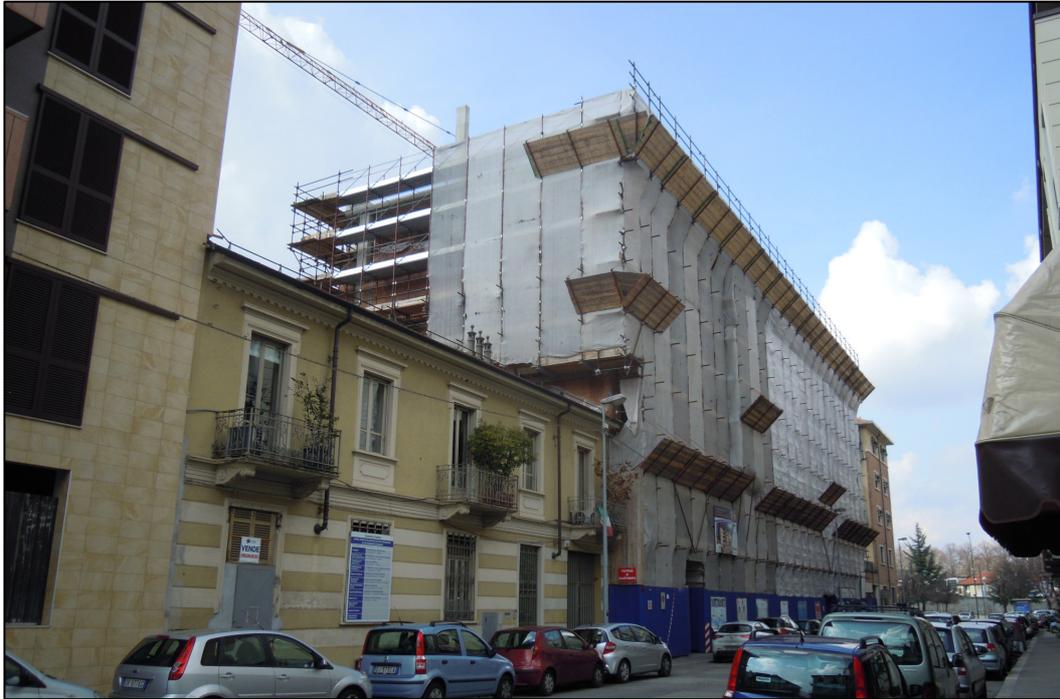
Figura 5.37. Inquadramento generale di cantiere

L'intervento di via Cigliano a Torino si sviluppa nell'area di Vanchiglietta quartiere che negli ultimi anni ha migliorato la qualità dell'abitare: per il tempo libero, grazie alla prossimità del parco fluviale del Po e della Dora, per i servizi ed il commercio al dettaglio che soddisfa i bisogni quotidiani, per la facilità di accesso con mezzi pubblici e privati al centro ed autostrade.

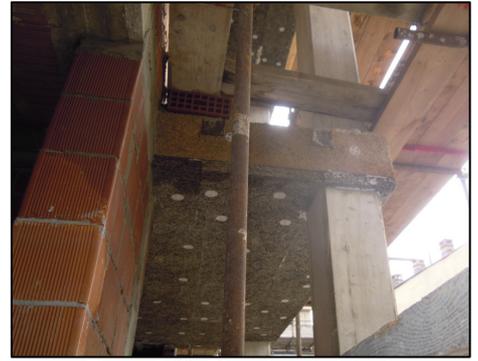
Nell'immagine a lato viene rappresentata l'attenuazione del ponte termico del balcone mediante il rivestimento dell'intradosso e del bordo della soletta aggettante con pannelli in legnomagnesite.

Figura 5.38. Rivestimento intradosso soletta balcone

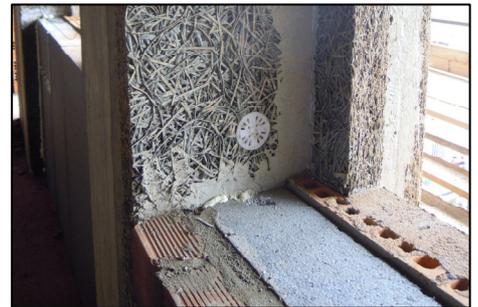
L'isolante posto in intercapedine, dello spessore di circa 15 cm, è di tipo neopor. (polistirene con particelle di grafite). Il montante verticale è rivestito con pannelli in legnomagnesite ancorati con tasselli metallici con testa di fissaggio in materiale plastico (gli stessi che si usano per il fissaggio dei pannelli per i rivestimenti esterni a cappotto).

La posa e l'ancoraggio del serramento avvengono pertanto contro il pannello in legnomagnesite coibente e non contro la muratura in laterizio disperdente.

Figura 5.39. Predisposizione per inserimento del serramento

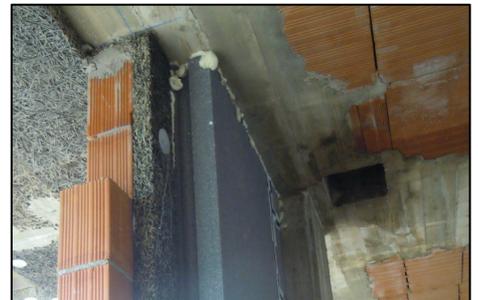
L'immagine a lato mostra la porzione di intradosso di un solaio in prossimità di un'apertura di una finestra con lo spazio per l'appoggio per lo scatolare del sistema oscurante e del cassonetto.

Si nota anche il diverso utilizzo dei materiali isolanti: polistirene in intercapedine, legnomagnesite in prossimità dell'ancoraggio del controtelaio del serramento, legnomagnesite per cappotto esterno per l'intradosso del balcone.

Figura 5.40. Isolante in intercapedine e predisposizione per cassonetto

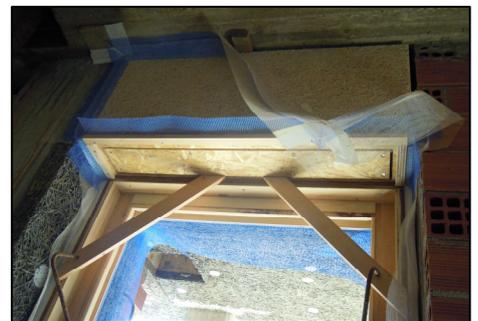
Il cassonetto realizzato con pannelli lignei è ispezionabile sul lato inferiore dello scatolare.

Il cassonetto al suo interno è fornito, già dal produttore, di un pannello coibente per garantire la continuità di isolamento.

La rete reggintonaco di colore blu garantisce una perfetta aderenza dell'intonaco e delle finiture alla struttura sottostante.

Figura 5.41. Cassonetto coibentato

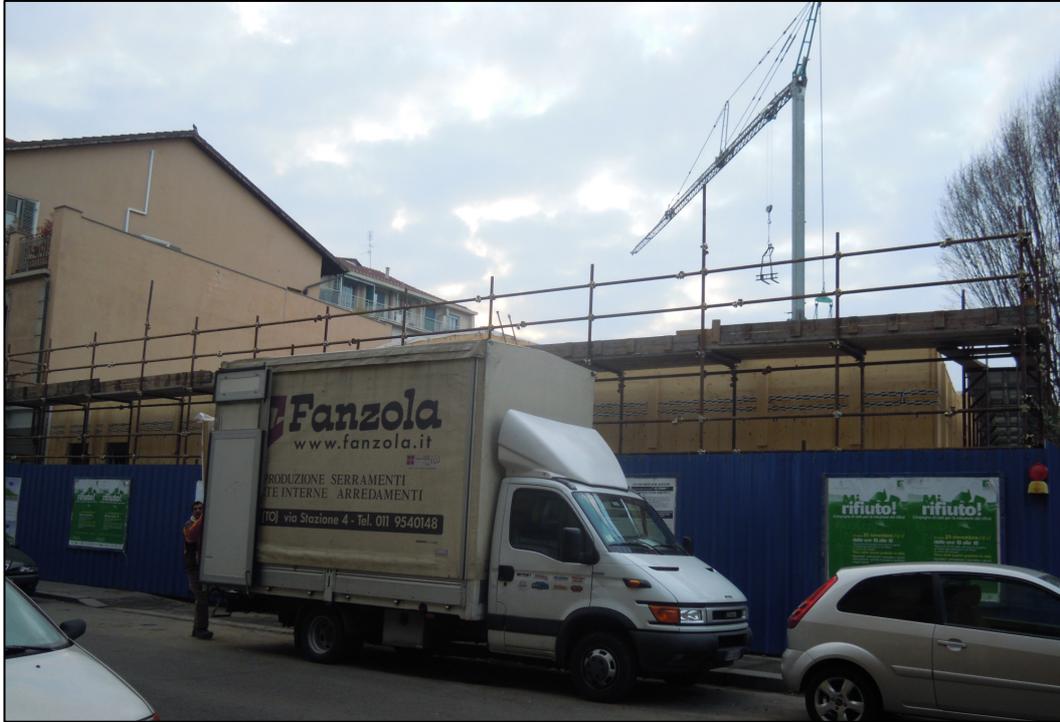
Figura 5.42. Inquadramento generale di cantiere

La costruzione è situata in Vanchiglietta, in via Oropa, area urbana comoda a servizi e confinante ad un edificio per l'educazione dell'infanzia e riutilizza uno spazio che nel tempo era adibito a magazzino ed attività commerciale.

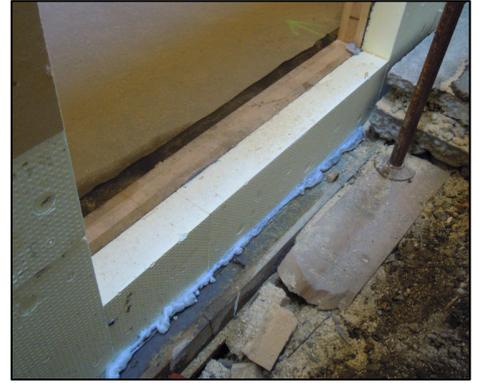
Il rivestimento a cappotto esterno in fibra vegetale non è adatto per l'isolamento a contatto col terreno. Per questo motivo in prossimità della fondazione e dell'appoggio a terra dell'edificio è stato utilizzato materiale isolante di origine sintetica a celle chiuse. I pannelli di poliuretano ad alta densità garantiscono un isolamento termico e una tenuta all'umidità e all'acqua presente nel terreno.

L'immagine a lato mostra l'utilizzo di schiuma espandente per sigillare fughe e possibili spiragli tra materiale isolante e basamento al fine di salvaguardare l'isolamento e impedire l'ingresso dell'umidità.

Figura 5.43. Rivestimento isolante esterno del basamento

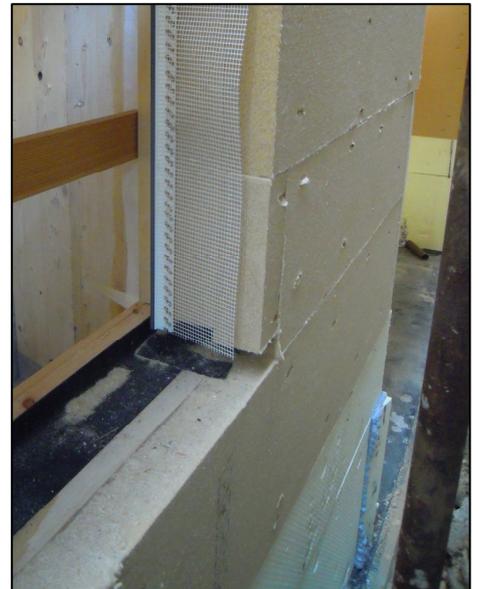
I blocchi di isolante sono fissati alla struttura portante in legno con apposite graffette di fissaggio. Ogni blocco è sovrapposto a quello sottostante e sfalsato di mezza misura, come per la posa dei mattoni. In prossimità delle aperture delle finestre sono stati inseriti insieme al controtelaio delle mascherine plastiche con rete reggintonaco di rinforzo.

L'immagine a lato mostra anche una fascia scura orizzontale che serve per accogliere la lastra che costituirà il davanzale. La fascia scura unita al controtelaio e bloccata sotto il davanzale contribuisce a rendere il sistema del serramento solidale e contiguo rispetto al resto della struttura. I serramenti scelti per l'edificio sono col telaio in legno, vetrocamera singolo e bassoemissivo, con alte prestazioni termiche ed acustiche.

Figura 5.44. Controtelaio e rete portaintonaco

L'immagine a lato mostra una fase intermedia della posa del sistema a cappotto. Una volta terminata la posa del materiale coibente e, a seguito dell'installazione del controtelaio dei serramenti (come illustrato dall'immagine precedente) si è provveduto, a stendere per tutta la superficie da intonacare la rete di sostegno; prestando particolare attenzione e cura ai raccordi degli spigoli del vano finestrato, per evitare strappi o cedimenti localizzati a seguito di tensioni interne della rete.

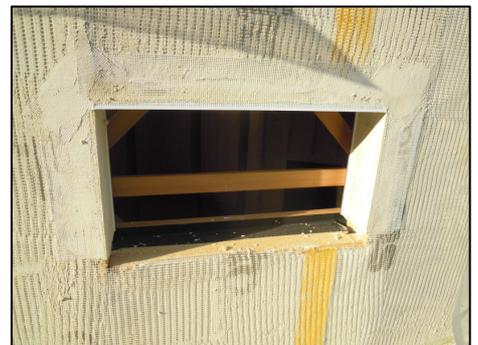
Figura 5.45. Predisposizione per intonacatura esterna e raccordo rete reggintonaco
