Architecture in the second half of the 20th century: forms of expression and the “environmental issue”

Daniela Bosia, Gentucca Canella, Tanja Marzi,
Lorenzo Savio*

Conservation and energy retrofit issues in the second half of the 20th century architectural heritage.

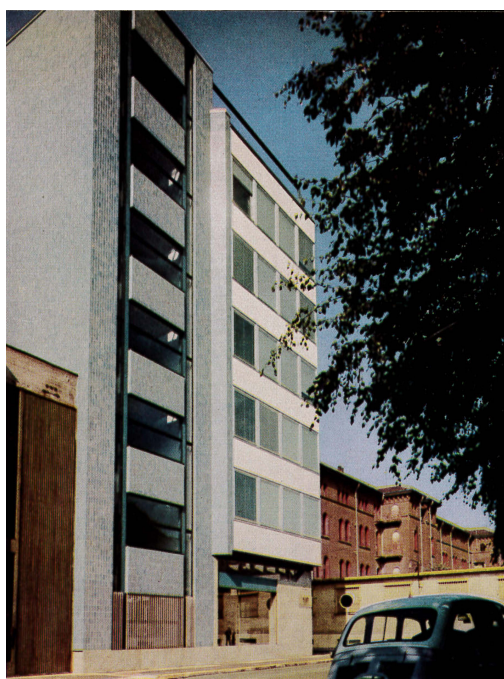
Figure 1. Domenico Morelli, SIP Office Building, Turin, 1951-57 (with T. Finzi; structure by A. Antoldi; construction company: Rain-eri). The face of the prism overlooking Via Promis is distinguished by the vertical stair block [2].

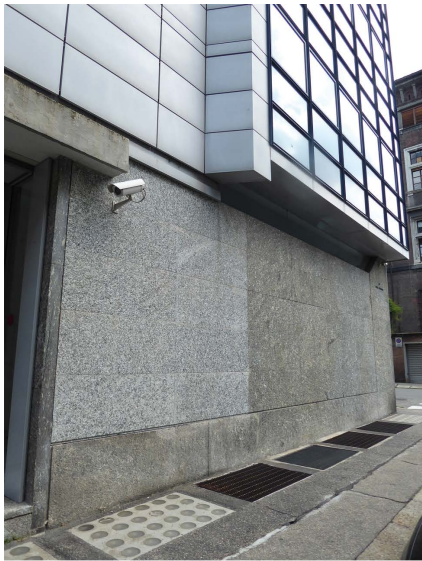
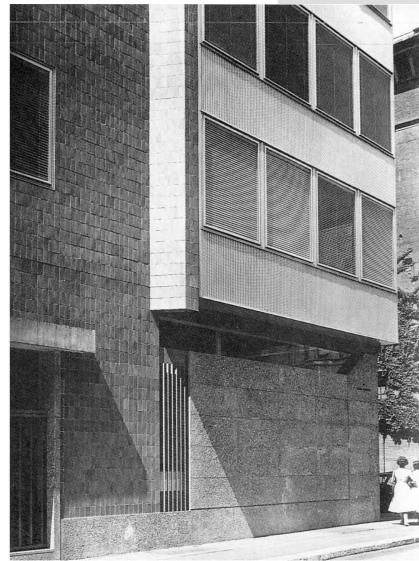
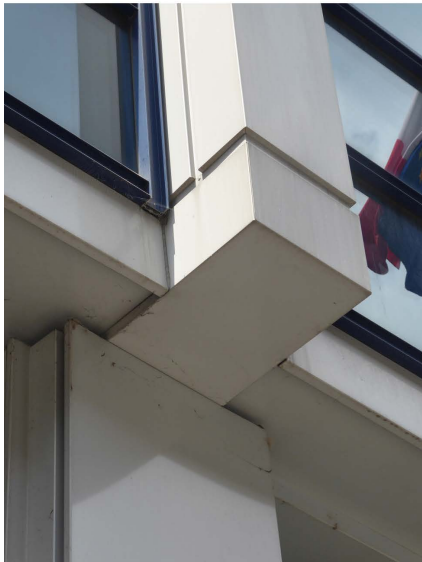
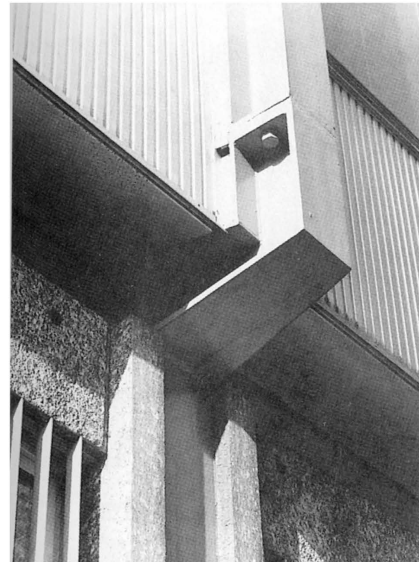
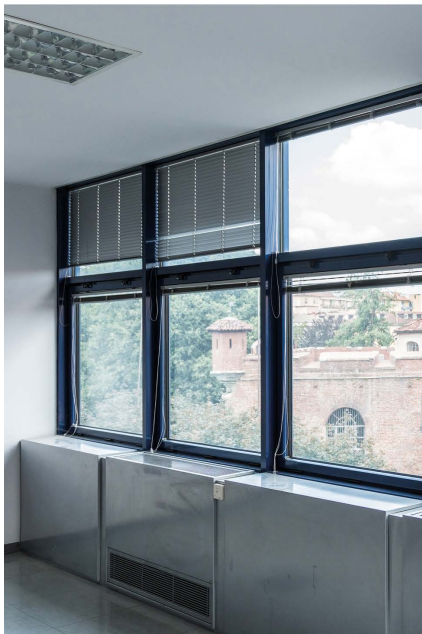
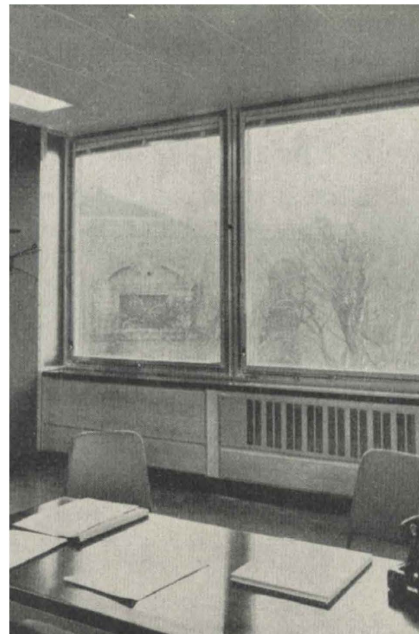
Figure 3. Domenico Morelli, SIP Office Building, Turin, 1951-57 (with T. Finzi; structure by A. Antoldi; construction company: Rain-eri). Comparison between original condition (left) [2] and current condition (right) (photographs by the authors with P. Merlo).

In the rehabilitation interventions carried out on the architecture of the second half of the 20th century the use of new windows complying to new standards turned out to be in most cases distortive of the expressive traits and choices of their designers (Fig. 3).
