Tecniche di acquisizioni fotogrammetriche per il rilievo speditivo utilizzando una Steadycam commerciale / Patrucco, Giacomo; Calantropio, Alessio; Sammartano, Giulia; TEPPATI LOSE', Lorenzo. - In: ATTI E RASSEGNA TECNICA. - ISSN 0004-7287. - ELETTRONICO. - LXXIII:3(2019), pp. 212-216.

Tecniche di acquisizioni fotogrammetriche per il rilievo speditivo utilizzando una Steadycam commerciale

Photogrammetric acquisition techniques for rapid mapping using a commercial Steadycam

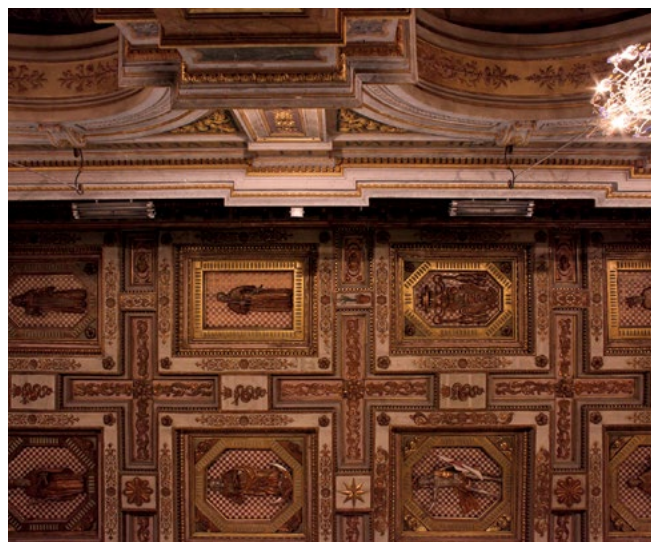
Figura 2. Soffitto ligneo a lacunari della basilica.

Il caso studio è il soffitto ligneo a lacunari della Basilica di San Nicola a Tolentino (Figura 1), compresa, come ormai è noto dai precedenti contributi, nelle aree che a partire dall'agosto 2016 sono state colpite dagli eventi sismici. In particolare, il soffitto a cassettoni della navata centrale (Figura 2), è connotato da un apparato decorativo sia ricco di dettagli figurati (santi), sia di intarsi articolati ad altorilievo e particolari architettonici con spiccata configurazione tridimensionale⁴; queste caratteristiche, insieme alla sua posizione particolarmente elevata (quasi 15 m dal piano di calpestio della chiesa) e alla illuminazione non ottimale, rendono questa esperienza di modellazione 3D da rilievo fotogrammetrico particolarmente interessante per le difficoltà da affrontare.

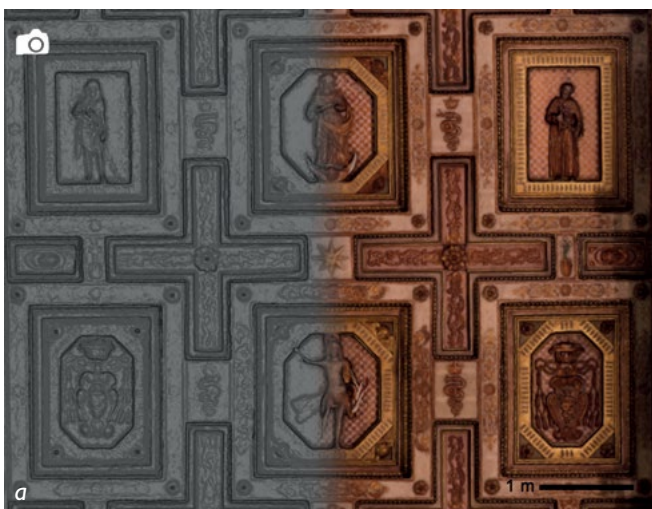
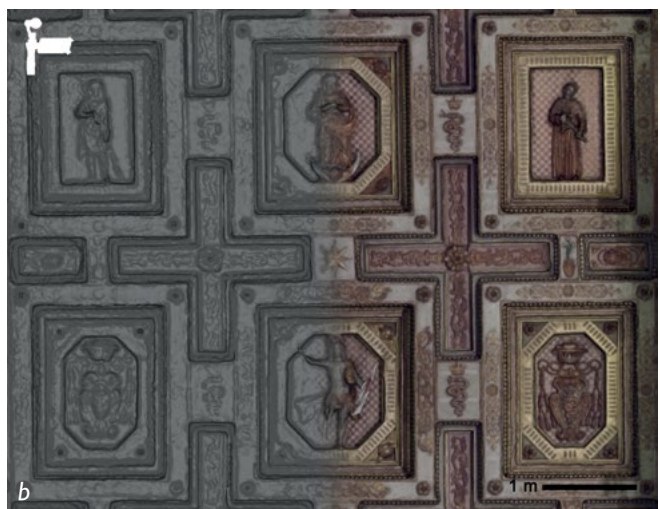
Figura 4. Dettaglio del modello 3D (texturizzato e non texturizzato) di un lacunare: (a) modello generato da camera DSLR; (b) modello generato da *steadycam*.

In seguito all'elaborazione di questi dati è stato possibile ottenere diversi prodotti metrici: il modello 3D texturizzato (Figura 4), il DSM (*Digital Surface Model*), e l'ortofoto del soffitto a cassettoni (Figura 5). Come già accennato questi elaborati, tipici prodotti del rilievo metrico 3D, sono di fondamentale importanza per quanto riguarda la gestione del disastro e contribuiscono a fornire un valido supporto in contesti di emergenza; pertanto, l'obiettivo in questo caso è consistito nell'analizzare i prodotti elaborati a partire dal dataset della *steadycam* e valutare in che misura fossero competitivi rispetto a quelli degli altri sensori e se fossero adatti a fornire un supporto adeguato durante un contesto emergenziale.

Come si può osservare nella Figura 4, il modello 3D ottenuto dalla nuvola di punti generata dai fotogrammi acquisiti con la *steadycam* è caratterizzato da una risoluzione apprezzabile e un buon livello di dettaglio; inoltre anche la qualità radiometrica della texture è di buona qualità, anche considerando l'illuminazione non ottimale riscontrata all'interno della chiesa durante l'acquisizione del video.
