Assetto geologico ed idrogeologico del Sistema carsico di Bossea (SW Piemonte, Italy)

BARTOLOMEO VIGNA*

ABSTRACT

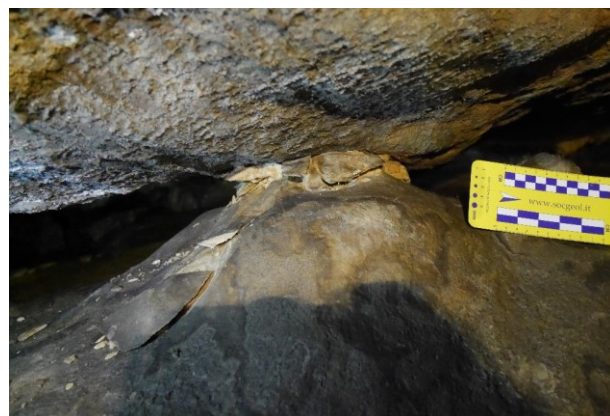
Foto 8 – intensa fratturazione di una grossa concrezione

Alcuni di questi speleotemi sembrano accogliere la deformazione solo in una parte localizzata che è costituita da calcite completamente frantumata mentre altri mostrano una fascia altamente deformata accoppiata a fratture aperte (Foto 7 e 8). Generalmente, queste strutture sono il risultato di una compressione uniassiale dovuta a piccoli movimenti del tetto della cavità legata a sismi o ad una deformazione plastica della roccia calcarea.

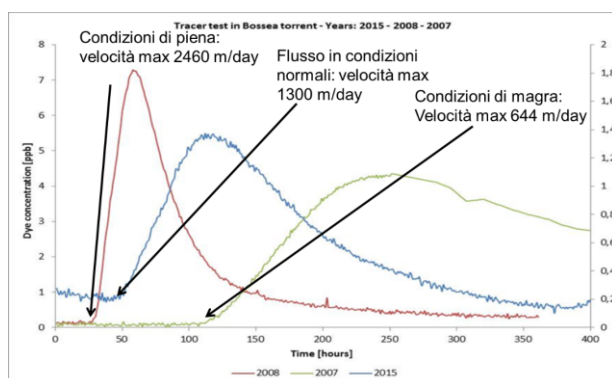
Fig. 12 – Curve di restituzione del tracciante immesso nel Rio di Roccia Bianca

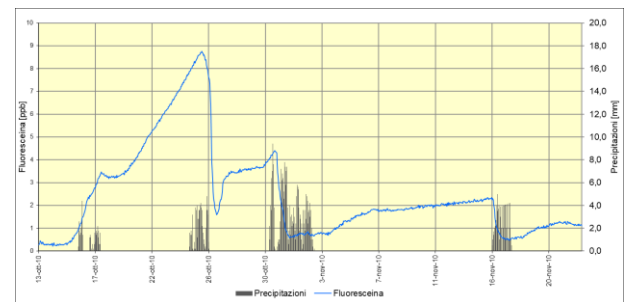
Fig. 13 - Curva di restituzione del tracciante immesso presso Case Ubbè

molto più lentamente, con velocità di flusso comprese tra 30 e 60 m/giorno. In figura 13 si può osservare come la restituzione della fluoresceina sia molto prolungata nel tempo (oltre un mese a causa della notevole dispersione nel reticolo delle fratture) con delle temporanee diminuzioni della concentrazione legata all'arrivo e mescolamento con acque senza traccianti messe in circolo durante le precipitazioni.

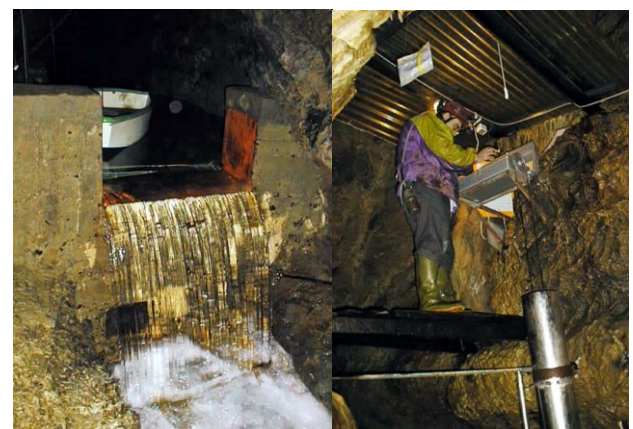
Foto 13 – Lo stramazzo sul collettore ed il vecchio misuratore

Il monitoraggio del corso principale sotterraneo è iniziato con continue misurazioni nel 1982, dopo la realizzazione di uno stramazzo a pareti larghe, in cemento armato, nella parte terminale della cavità (Foto 13). La portata del collettore veniva inizialmente misurata con un acquisitore di livello a galleggiante con registrazione analogica (cartacea), sostituito nel 2000 da un *data logger* digitale (Civita et al., 1984, 1990).

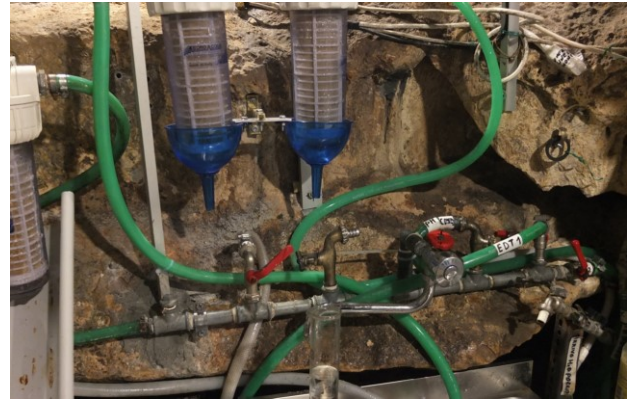
Foto 14 – Filtri e tubazioni che portano le acque in laboratorio

Questo sistema rileva i livelli dell'acqua, la temperatura e la conducibilità elettrica del collettore e dei numerosi apporti idrici secondari che vengono tenuti sotto osservazione. Altri punti di monitoraggio vengono invece rilevati con data logger scaricati manualmente ogni tre mesi. A partire dagli anni '90 sono iniziati i lavori di captazione del collettore (Torrente Mora) e di Polla delle Anatre per portare le acque nel laboratorio principale (Fig. 15), attraverso tubazioni, ed effettuare con monitoraggio orario i valori della conducibilità elettrica, del pH, dell'ossigeno disciolto, della torbidità e del radon (Foto 14, 15, 16).

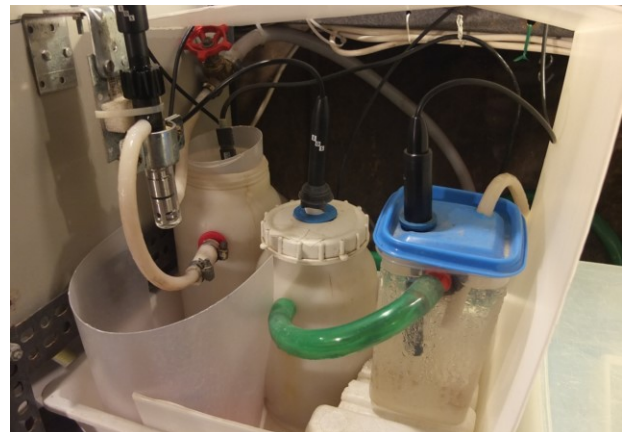
Foto 15 – I sensori per il monitoraggio di pH, Ossigeno disciolto, conducibilità elettrica

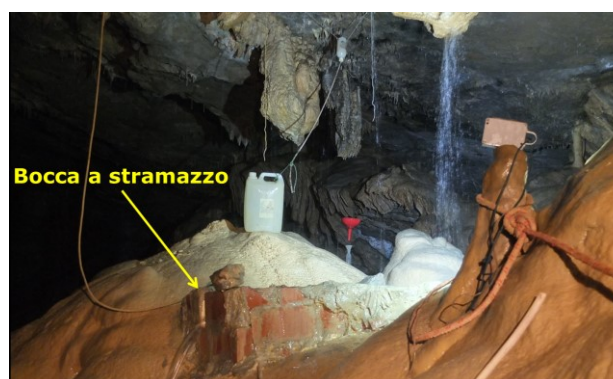
Foto 19 – Lo stramazzo rettangolare della venuta Milano

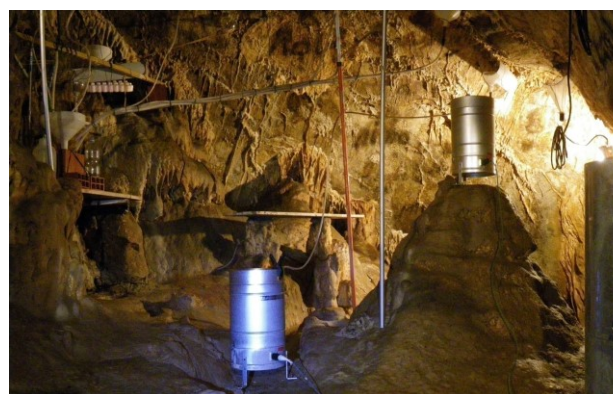
Foto 20 – I pluviografi per rilevare la portata degli stillicidi

Inizialmente il monitoraggio ha riguardato oltre il collettore solo una serie di venute con portate relativamente significative (Polla delle Anatre e Polla dell'Orso) ma nel tempo sono stati attrezzati altri punti idrici rappresentativi di circolazioni piuttosto differenti tra loro. Ad oggi sono monitorati con un intervallo di 15 o di 60 minuti i valori di portata, conducibilità elettrica e temperatura delle acque 8 punti così denominati: collettore, Polla delle Anatre, Polla Orso, Polletta, Milano, Onda, Balena, Torre, Laghi pensili (Fig. 17). In tali punti sono stati realizzati dei piccoli tramazzi triangolari o rettangolari, con a monte una vaschetta di calma dove viene alloggiata la sonda multiparametrica (Foto 17, 18 e 19). Di altri 2 punti (Sacrestia e Cancellò) viene rilevata unicamente la portata attraverso dei pluviografi, essendo costituiti da stillicidi con valori molto ridotti (Foto 20).

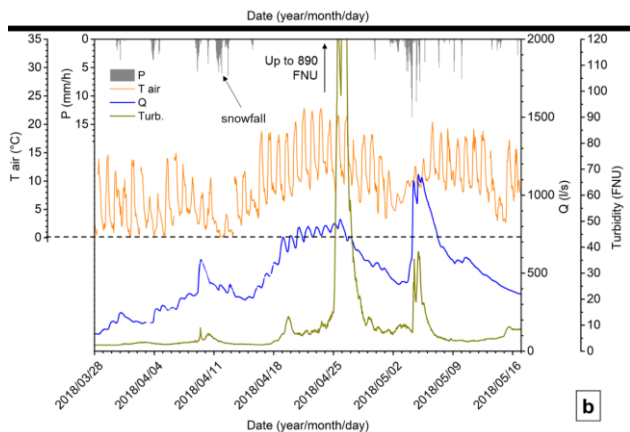
Fig. 18 – Andamento delle portate (in blu), torbidità (in verde) del collettore e delle precipitazioni e temperatura aria

accumulo di enormi volume idrici nella zona a monte, si è verificato un evento eccezionale con flussi massimi stimati sopra i 6000 l/s (Fig. 23, 24 e foto 21). Particolarmente interessanti sono i dati della torbidità dell'acqua registrati da un acquirente automatico installato a partire dal 2015. Le acque del collettore prima dell'evento alluvionale del 1994 rimanevano sempre particolarmente cristalline. Gli importanti fenomeni di erosione che si sono verificati lungo i due principali valloni assorbenti, hanno asportato quasi del tutto i sedimenti presenti sui fondovali consentendo alle acque superficiali di trasportare in profondità ingenti depositi sabbioso-limosi. I dati di monitoraggio della torbidità delle acque evidenziano ora, in occasione di importanti piene, un notevole incremento del trasporto solido nel collettore carsico legato ad un aumento della velocità del flusso sotterraneo con conseguente rimobilizzazione delle particelle fini (Fig. 18). Più preoccupanti sono marcati episodi di torbida come quello dell'aprile 2018 quando durante la piena di fusione nivale sono stati registrati per diversi giorni valori molto elevati probabilmente legati a collassi di sediment fini nella zona dei sifoni (Fig. 18).

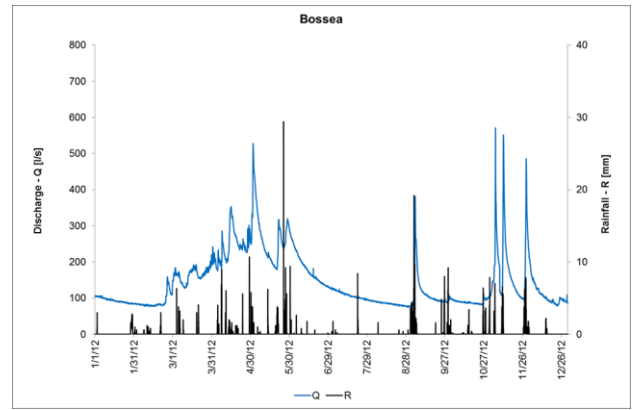
Fig. 19 – Andamento annuale (2012) delle portate del collettore

mesi di ottobre e novembre (Fig. 19), forniscono apporti significativi con evidenti picchi di portata che in genere raggiungono il valore massimo annuale (1000-1200 l/s) ma che può superare anche i 1800 l/s (Fig. 20 e 21) in seguito a precipitazioni particolarmente abbondanti. Anche in seguito ad eventi alluvionali come quelli verificatesi a novembre 1994 o a ottobre 2016 (Fig. 22) il picco massimo di portata si attesta su tali valori. Fa eccezione l'evento di ottobre del 1996 quando a causa dell'ingente trasporto solido, della totale occlusione dei condotti carsici nella zona dei sifoni a causa di frane e del conseguente

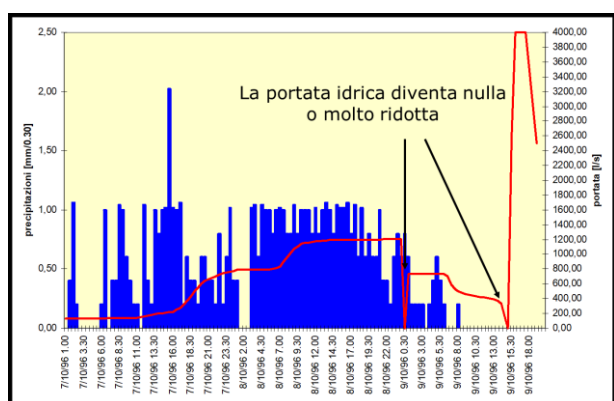
Fig. 23 – portata e piogge dell'evento alluvionale del 1996

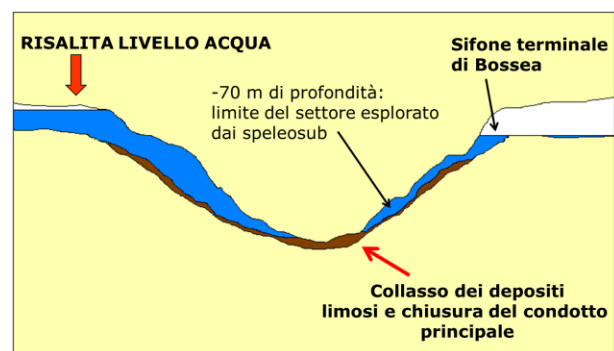
Fig. 24 – Situazione idrogeologica legata all'evento alluvionale

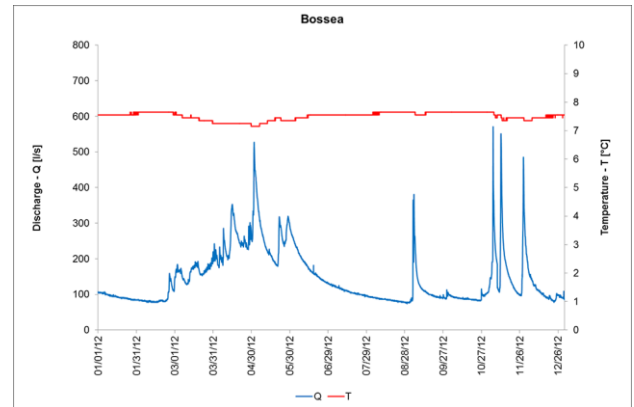
Fig. 28 – Andamento portata-temperatura acqua nel 2013

dell'ammasso carbonatico, nelle rocce del basamento e della copertura detritica. Particolarmente evidente è la relativa costanza dei valori annuali delle temperature (Fig. 28) con solo una blanda discesa durante la piena primaverile, legata ai processi di fusione nivale, con acque di neoinfiltrazione che hanno valori intorno a 0.5° - 1°C . L'abbassamento della temperatura delle acque del collettore è dell'ordine di 0.5° - 0.6°C (Fig. 26 e 27) a dimostrazione dei processi di mescolamento che interessano l'intero complesso acquifero. Durante gli episodi di piena principale, quando le velocità del flusso sotterraneo aumentano, si osservano soltanto decrementi della temperatura di alcuni decimi di grado. Come anche evidenziato dai test con traccianti gli apporti diretti di acque superficiali, provenienti dagli inghiottitoi di subalveo, sono marginali come sottolineato dai valori di concentrazione dei coloranti sempre piuttosto ridotti. Decisamente diversi sono i tenori e gli andamenti annuali delle acque delle venute secondarie.

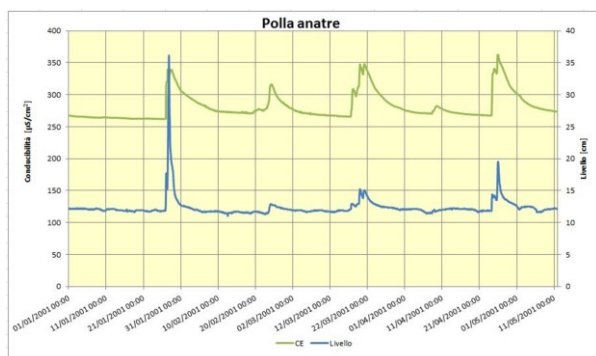
Fig. 29 – Andamento portata-conducibilità gennaio-maggio 2001

La Polla delle Anatre rappresenta l'esempio più significativo dei fenomeni di pistonaggio: la portata idrica, in assenza di apporti rimane molto costante durante l'intero anno a dimostrazione della presenza di una lenta circolazione delle acque nel reticolo delle discontinuità poco carsificate dell'ammasso carbonatico e di quello basale. In occasione di precipitazioni abbondanti si osservano temporanei incrementi del flusso idrico, legati alle onde di pressione generate dai processi infiltrativi che rimobilizzano acque più mineralizzate e calde che soggiornano nei settori meno permeabili dell'ammasso roccioso (microfratturazioni e giunti di strato). Di conseguenza durante tali episodi la conducibilità elettrica e la temperatura presentano evidenti incrementi dei valori, sincroni con l'andamento della portata (Fig 29 e 30). Anche durante gli episodi legati ai processi di fusione nivale quando si infiltrano acque con temperature prossime a 0°C si notano incrementi delle temperature di alcuni decimi di grado legati a questi fenomeni di pistonaggio. Occorre evidenziare che lo spessore

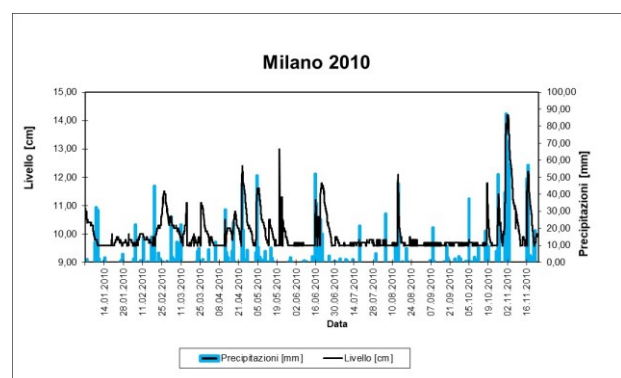
Fig. 32 – Andamento portata-precipitazioni nel 2010

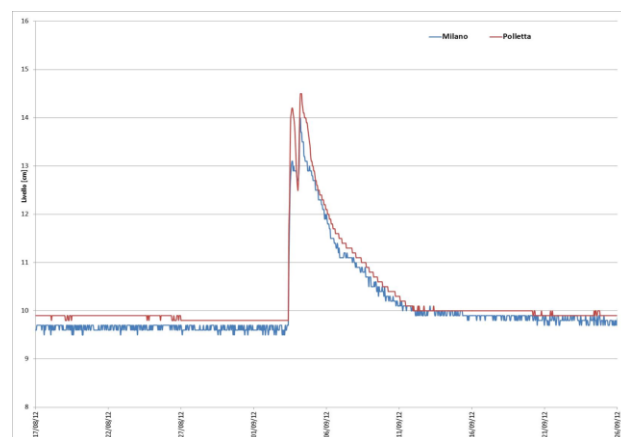
Fig. 33 – Andamento dei livelli Polletta e Milano durante l'evento di piena nel settembre 2012

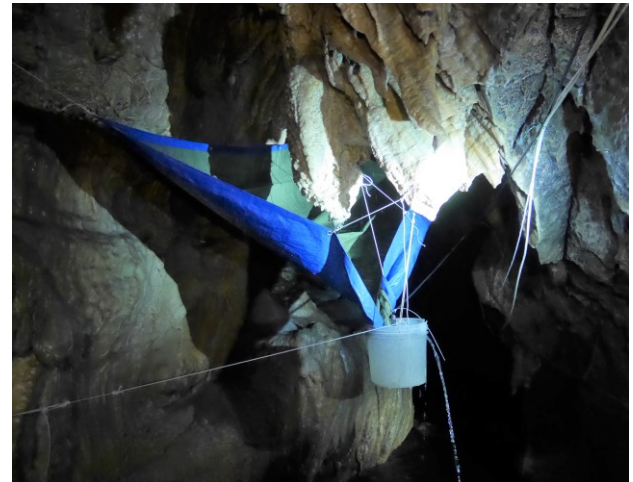
Foto 23 – Il sistema di monitoraggio della venuta Laghi pensili
