Progetto pilota per la formazione di crisis mappers e la produzione di mappe post evento da dati multisensore

Piero Boccardo (*,**), Filiberto Chiabrando (*), Anna Facello (*), Loretta Gnavi (*),
Andrea Lingua (*), Paolo Maschio (*), Fabio Pasquale (***), Antonia Spanò (*)

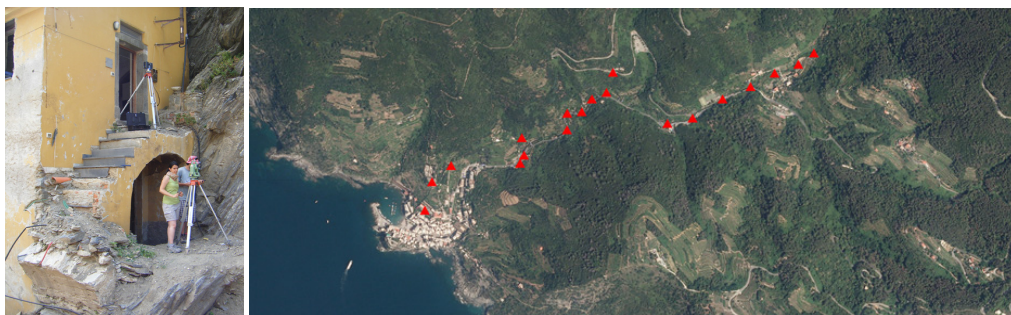
Figura 4. Allievi e tutors impegnati nelle operazioni di misura e localizzazione dei vertici della rete topografica lungo il corso del Vernazzola.

La rete topografica d'inquadramento dell'area, determinata con metodologia GPS/GNNS, collegata alle stazioni permanenti ITALPOS di BRUGNATO (BRU1) a 11 km circa, e di La SPEZIA a 15 km circa, ha consentito la georeferenziazione dei rilievi eseguiti che è la base per i prossimi aggiornamenti cartografici e le integrazioni multi-scala che supporteranno i progetti di recupero e risanamento del territorio.

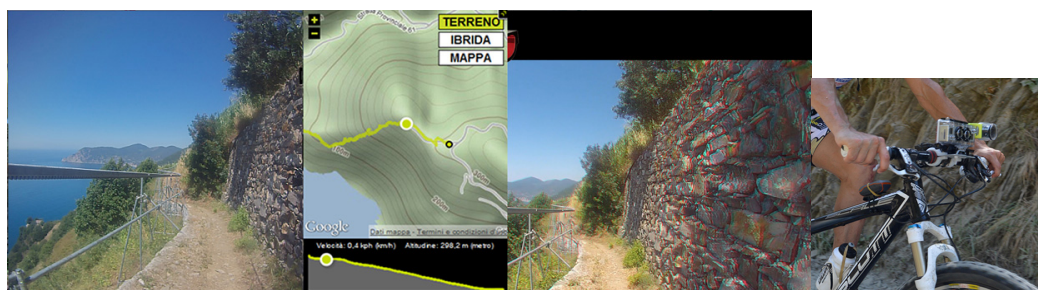
Figura 6. Esempio di coppia di immagini tratte da video 3D e relativa localizzazione geografica. Il manubrio di una mountain bike equipaggiato con il sistema stereo 3D go-pro e ricevitore GPS.

Malgrado il comprensorio sentieristico sia valutato come percorribile a piedi, una squadra di ciclisti esperti⁶ ha percorso e perlustrato la quasi totalità dei tracciati sentieristici in *mountain bike*, eseguendo rilievi speditivi mediante telecamere stereo dotate di ricevitori GPS, in modo da poter raccogliere e georeferenziare importanti dati sullo stato dei sentieri del parco, che in seguito
