## **Progetto pilota per la formazione di crisis mappers e la produzione di mappe post evento da dati multisensore**

Nel primo scorcio del 2012 è stato elaborato un progetto pilota per la formazione e lo sviluppo di competenze nel campo dell'acquisizione, integrazione e condivisione in tempo reale di dati spaziali derivati da piattaforme aeree e terrestri, finalizzato alla documentazione del patrimonio ambientale e costruito colpito da eventi catastrofici.

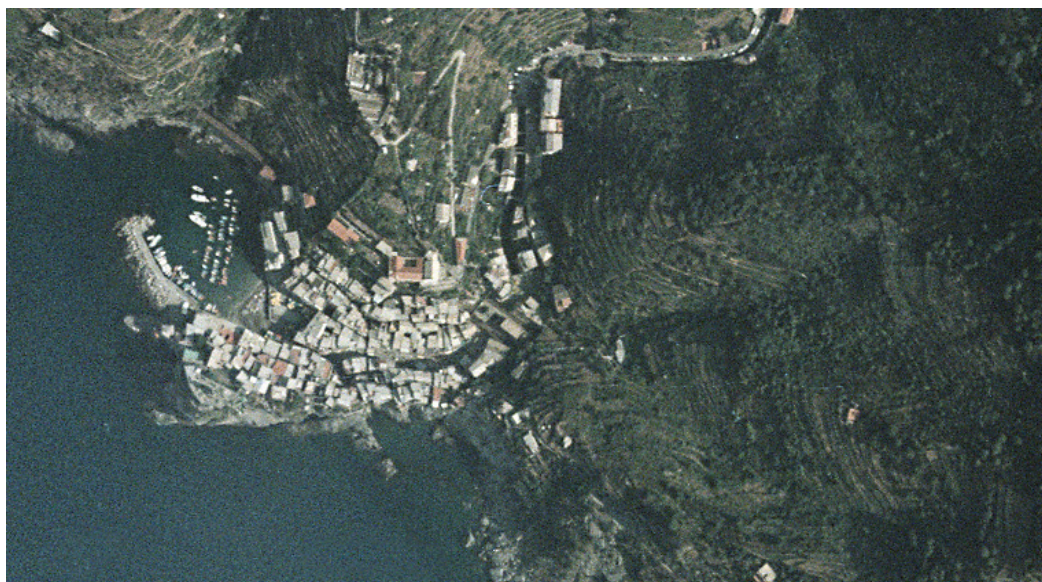
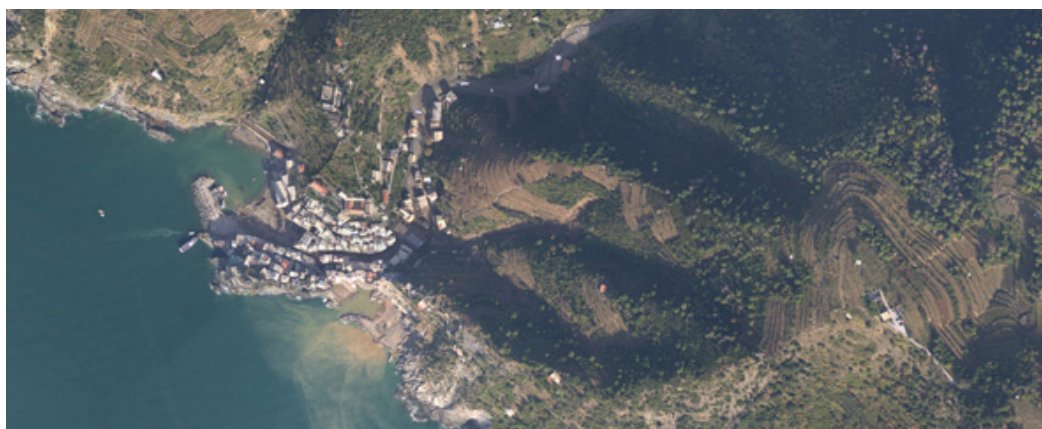
*Figura 1. In alto stralcio ortofoto pre-evento (Regione Liguria), in basso stralcio ortofoto post evento (28 Novembre 2011 BLOM-CGR Parma).*

Fra i dati LiDAR e ortofoto ad alta risoluzione realizzati e resi disponibili per il progetto, i più rilevanti sono quelli realizzati dalla Blom CGR di Parma (fig. 1 in basso) e da Helica per la Regione FVG, realizzati questi ultimi tra l'11 ed il 13 Novembre 2011.<sup>4</sup>

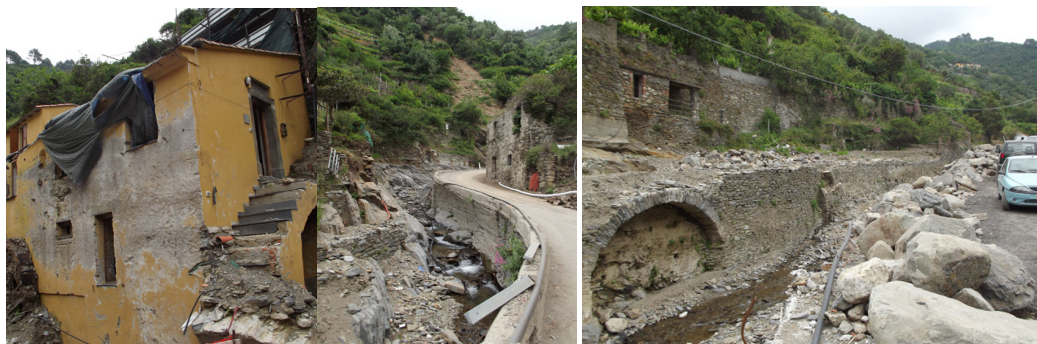
Figura 2. Esempi di danni a manufatti edilizi lungo il corso del Vernazzola (foto P. Maschio).

Come anticipato, l'obiettivo principale dei rilievi eseguiti a terra è stato l'alveo del torrente Vernazzola nonché la strada provinciale che si snoda parallelamente al corso d'acqua e che in più punti è stata inghiottita dalle acque. Lungo il Vernazzola, numerosi manufatti, tra i quali attraversamenti a ponte, strutture murarie di contenimento delle acque del torrente, orti, case, terrazzamenti e altre costruzioni di servizio, prevalentemente in pietra e messi in opera con tecniche tradizionali, sono stati fortemente danneggiati se non completamente distrutti.

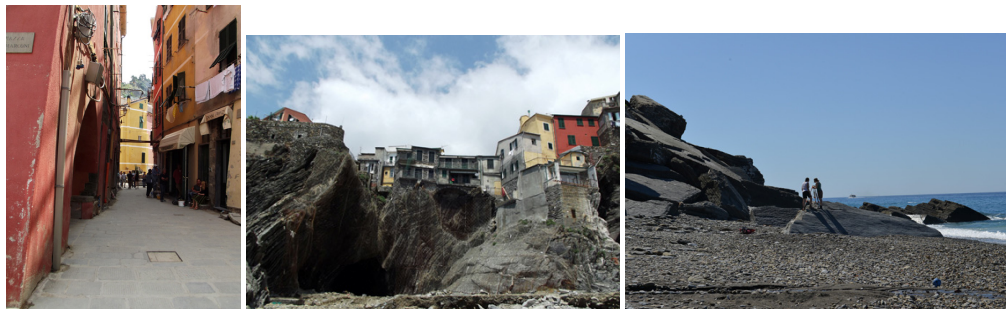
Figura 3. Scorci della via principale del borgo e della spiaggia formata dall'accumulo dei detriti alla foce del Vernazzola, anch'essi oggetto del rilievo laser scanning (foto P. Maschio).

camera integrata con asse ottico coassiale al raggio laser, ha risposto efficacemente alle esigenze del rilievo, sia del corso del torrente (circa 2Km tra l'inizio del fenomeno e la foce), sia della zona del borgo oggetto dei rilievi (la via principale, la piazza del porto, il castello che dalla rocca domina l'abitato), sia ancora della spiaggia formatasi in seguito all'accumulo dei detriti trasportati dall'evento alluvionale.

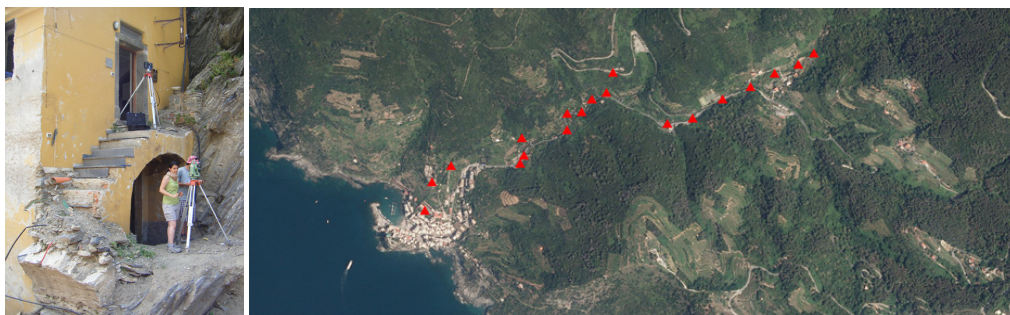
Figura 4. Allievi e tutors impegnati nelle operazioni di misura e localizzazione dei vertici della rete topografica lungo il corso del Vernazzola.

La rete topografica d'inquadramento dell'area, determinata con metodologia GPS/GNNS, collegata alle stazioni permanenti ITALPOS di BRUGNATO (BRU1) a 11 km circa, e di La SPEZIA a 15 km circa, ha consentito la georeferenziazione dei rilievi eseguiti che è la base per i prossimi aggiornamenti cartografici e le integrazioni multi-scala che supporteranno i progetti di recupero e risanamento del territorio.

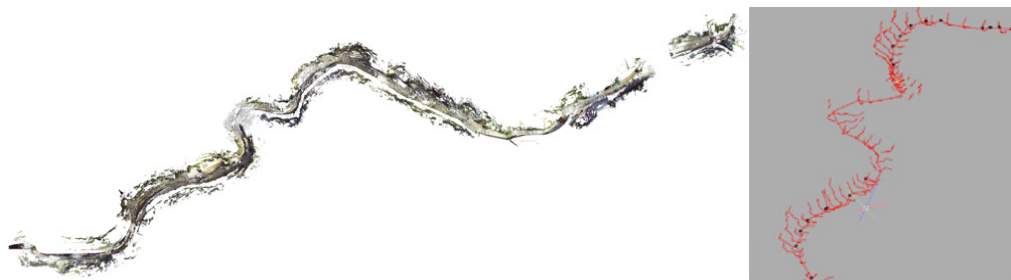
Figura 5. Vista d'insieme delle nuvole registrate dell'intero tratto di Vernazzola rilevato mediante metodo laser terrestre e stralcio di una vista 3D di sezioni trasversali speditive.

unico sistema coordinate basato sul sistema di riferimento WGS84-ETRF2000, sia dalle coordinate non note (segnalizzati mediante *target* sferici) con la sola funzione di *tie points* tra scansioni contigue. L'utilizzo di questa strategia insieme al posizionamento di *target* ben distribuiti sull'oggetto, ha consentito tempi rapidi di registrazione delle scansioni, ottenendo la loro georeferenziazione contestuale, e anche un accurato controllo degli errori residui delle procedure di orientamento relative ai tronchi di alveo relativi a insiemi di circa 10÷15 scansioni, nonché la qualità globale del rilievo complessivo.

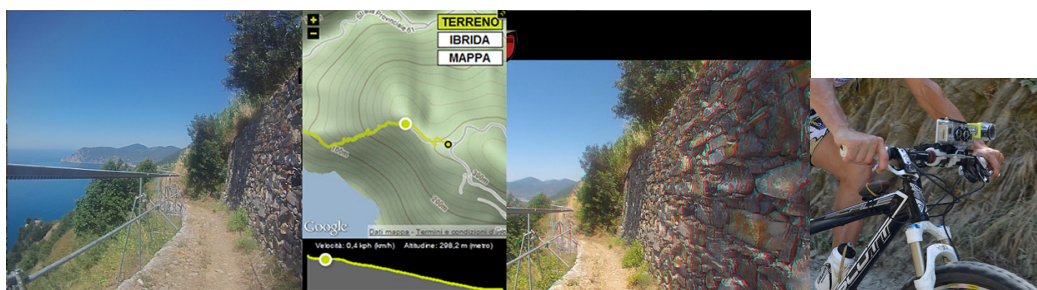
Figura 6. Esempio di coppia di immagini tratte da video 3D e relativa localizzazione geografica. Il manubrio di una mountain bike equipaggiato con il sistema stereo 3D go-pro e ricevitore GPS.

Malgrado il comprensorio sentieristico sia valutato come percorribile a piedi, una squadra di ciclisti esperti<sup>6</sup> ha percorso e perlustrato la quasi totalità dei tracciati sentieristici in *mountain bike*, eseguendo rilievi speditivi mediante telecamere stereo dotate di ricevitori GPS, in modo da poter raccogliere e georeferenziare importanti dati sullo stato dei sentieri del parco, che in seguito

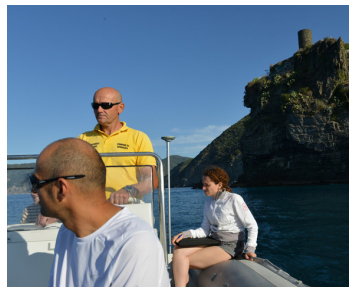
*Figura 7. Fase del rilievo batimetrico dei fondali della costa prossima al borgo di Vernazza.*

- Rilievo Laser terrestre, tramite lo scanner RIEGL LMS-Z210 ( $s_r = \pm 25$  mm) di un'imponente frana a monte del tratto di Vernazzola esondato, che ha contribuito insieme ad altre all'ingente verificarsi di colate detritiche.
- Rilievo batimetrico tramite eco-scandaglio e georeferenziazione con tecnica GNSS dei fondali del porto di Vernazza e delle zone costiere prossime alla rocca ed alla spiaggia di nuova formazione
- Riprese subacquee (mediante videocamere stereo Go-pro) dei fondali della zona antistante la spiaggia di nuova formazione.
