Influenza del trattamento di kolsterizzazione sulla resistenza a corrosione dell'acciaio inossidabile AISI 204Cu

Influence of kolsterization treatment on the corrosion resistance of AISI 204Cu stainless steel

F. Rosalbino, G. Ubertalli, D. Di Saverio

Dipartimento di Scienza Applicata e Tecnologia (DISAT) – Politecnico di Torino

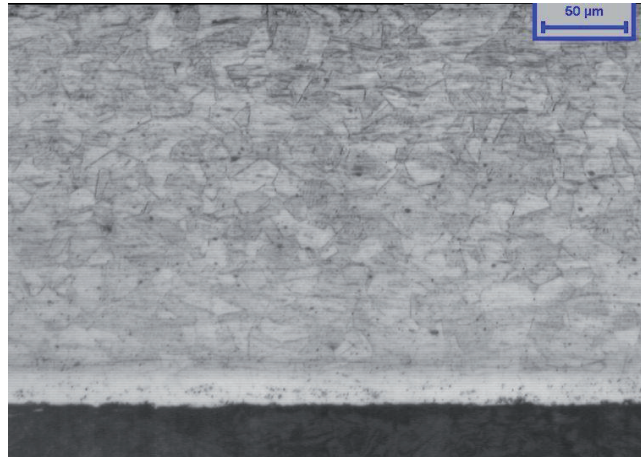
Figura 2: Micrografia ottica della sezione trasversale dell'acciaio AISI 204Cu, evidenziante lo strato superficiale indurito. Attacco gliceregia

Figure 2: Optical micrograph of the cross section of AISI 204 Cu steel showing the hardened surface layer. Gliceregia attack

Mediante microscopia ottica è stato possibile valutare lo spessore dello strato ottenuto in seguito al processo di cementazione. A tale riguardo la Figura 2 illustra la sezione trasversale dell'acciaio AISI 204Cu dopo attacco metallografico.

Lo spessore medio dello strato ottenuto in seguito al trattamento di cementazione in bassa temperatura, visibile in Figura 2 e contraddistinto da una tonalità più brillante rispetto al cuore del campione, è risultato essere pari a 27 μm .
