# Architecture in the second half of the 20<sup>th</sup> century: forms of expression and the “environmental issue”

Daniela Bosia, Gentucca Canella, Tanja Marzi,  
Lorenzo Savio\*

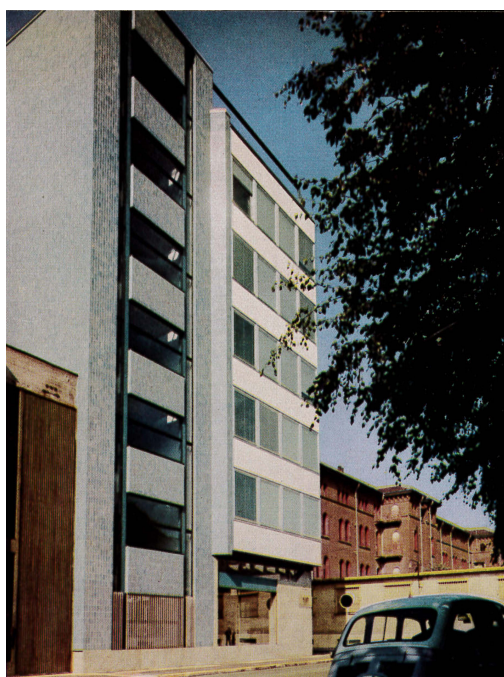
Figure 1. Domenico Morelli, SIP Office Building, Turin, 1951-57 (with T. Finzi; structure by A. Antoldi; construction company: Rain-eri). The face of the prism overlooking Via Promis is distinguished by the vertical stair block [2].

Morelli distributed the wing of offices across a rectangular plot of land along the main north-south axis, leaving the central section for the industrial area, but also introducing an innovative exposed load-bearing structure (designed by Eng. A. Antoldi), a metal skeleton with “the walls made of light, vertically undulating metal alloy, with the exception of the two stair blocks and the services coated with clinker, of a cold yet harmonic blue-green colour” [2].

The façade is distinguished by an extruded steel load-bearing structure,

protected only on the sides on the ground floor with stone slabs, with a *serizzo* granite base between each load-bearing element for an improved resistance to wear. At the top floors the walls have insulating panels clad with anodized aluminium, which “[...] represent the most relevant decorative element of the entire work; perhaps it is due to the profile pureness of these parallel rings – with a light and shadow effect that is the result of the trapezoid contour of the slabs composing them – that is the cause of the aerial structure effect”, as we can read in the design report of 1957 [3]. In the staircase block, the structure is a metal skeleton integrated in the walls, whilst the external envelope is made of enamelled blue-green klinker.

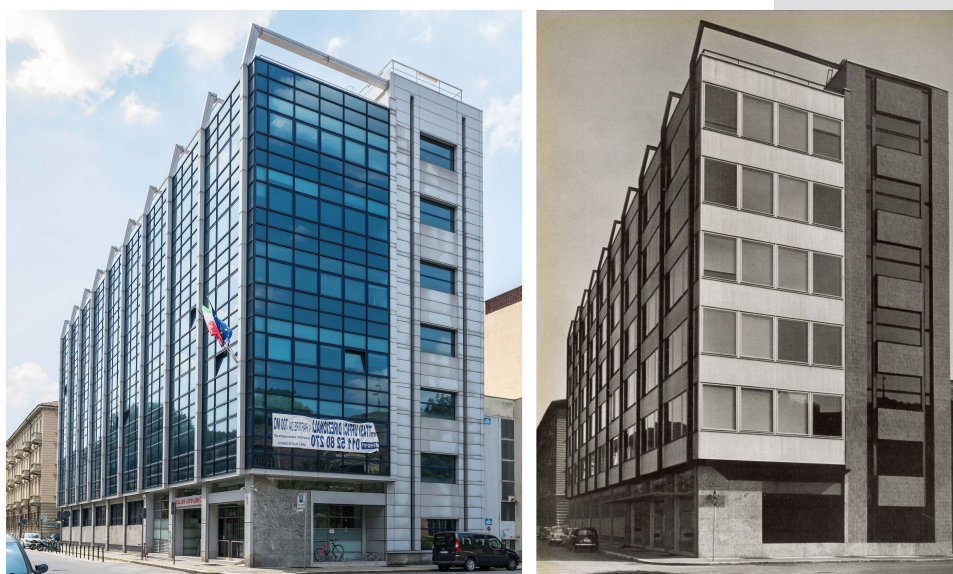
Figure 2. Domenico Morelli, SIP Office Building, Turin, 1951-57 (with T. Finzi; structure by A. Antoldi; construction company: Rain-eri). Comparison between original condition (left) [2] and current condition (right) (photographs by the authors with P. Merlo, 2018).

As may be observed upon comparing the original condition and the current condition (Figs. 1-2), the operation has drastically changed the aesthetic features of the building, changing also the relation with the near and coeval Gualtiero Casalegno residential building. The new continuous façade features a modularity that respects the original design only in terms of the sill level. The glass modules composing it, superimposed to the opaque parts of the original envelope (sill and head), have completely modified the original composition of full and empty spaces, altering the existing relationship between the horizontal lines of the façade and the vertical frame of the exposed metal structure. Moreover, a new white box profile sheet changes the section of the structural pillars, making them stand out over the glass-covered continuous façade. Therefore, one of main characteristics of the building is lost: one of the first-ever examples of exterior metal carpentry in Italy [6], modified in this way, becomes “invisible”.

*Come si osserva dal confronto tra stato originario e stato attuale (Figg. 1-2), l'intervento ha modificato drasticamente i caratteri figurativi dell'edificio, variando anche il rapporto armonico con le adiacenti residenze progettate da Gualtiero Casalegno. La nuova facciata continua presenta una modularità che rispetta la scansione originale solo nell'altezza del sottofinestra. I moduli vetrati che la compongono, sovrapposti anche alle parti opache dell'involucro originario (sottofinestra e soprafinestra), hanno completamente modificato la composizione originale di vuoti e pieni, alterando il rapporto esistente tra le fasce orizzontali della facciata e l'orditura verticale della struttura metallica a vista. Il nuovo rivestimento in lamiera bianca, inoltre, modifica la sezione*

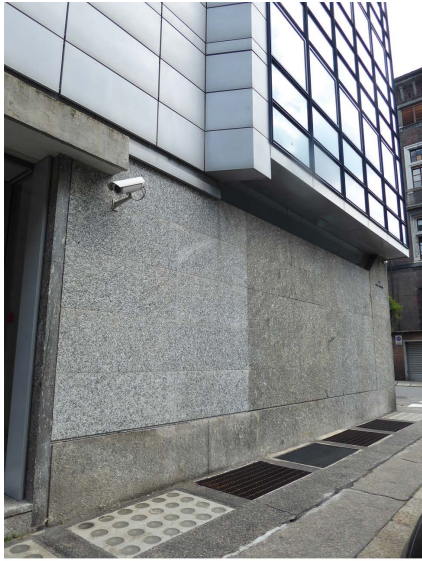
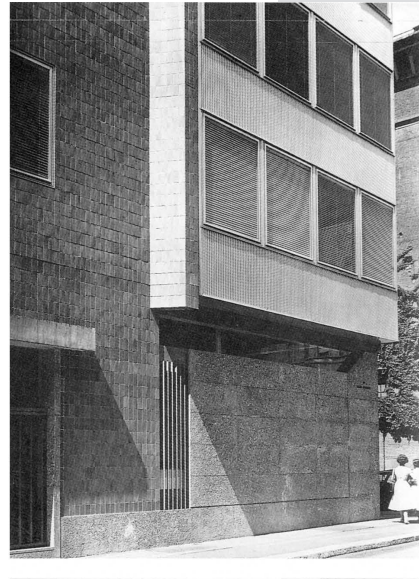
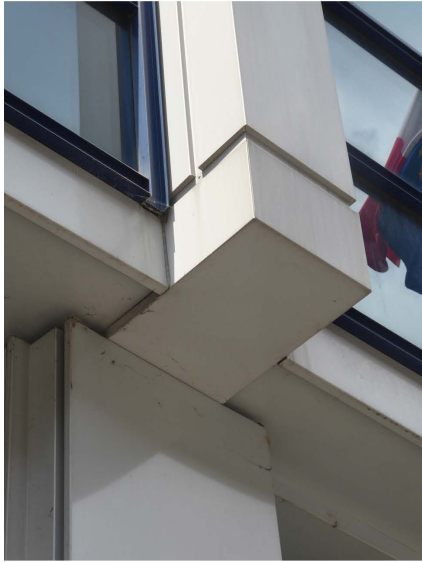
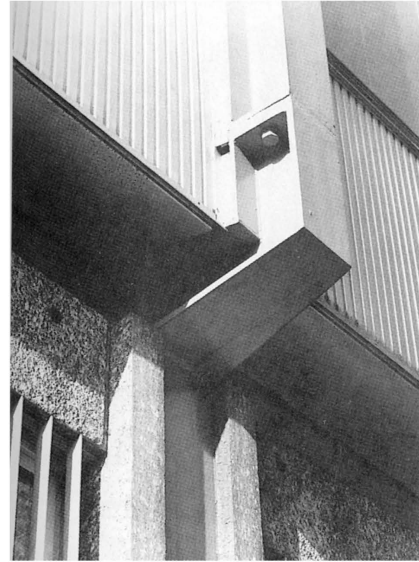
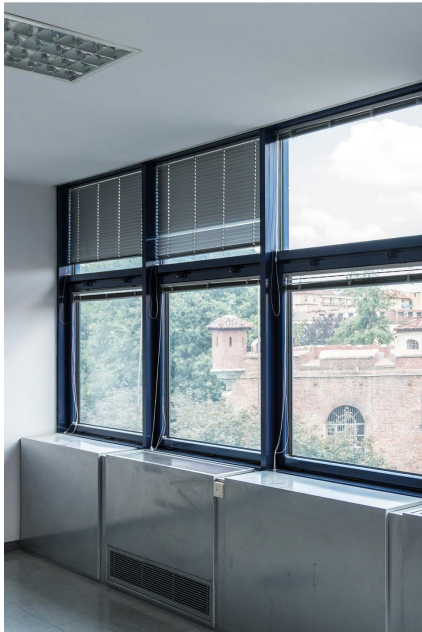
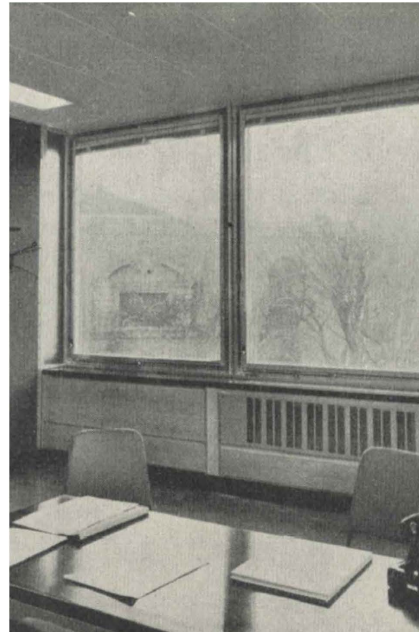
Figure 3. Domenico Morelli, SIP Office Building, Turin, 1951-57 (with T. Finzi; structure by A. Antoldi; construction company: Raineri). Comparison between original condition (left) [2] and current condition (right) (photographs by the authors with P. Merlo).

In the rehabilitation interventions carried out on the architecture of the second half of the 20<sup>th</sup> century the use of new windows complying to new standards turned out to be in most cases distortive of the expressive traits and choices of their designers (Fig. 3).

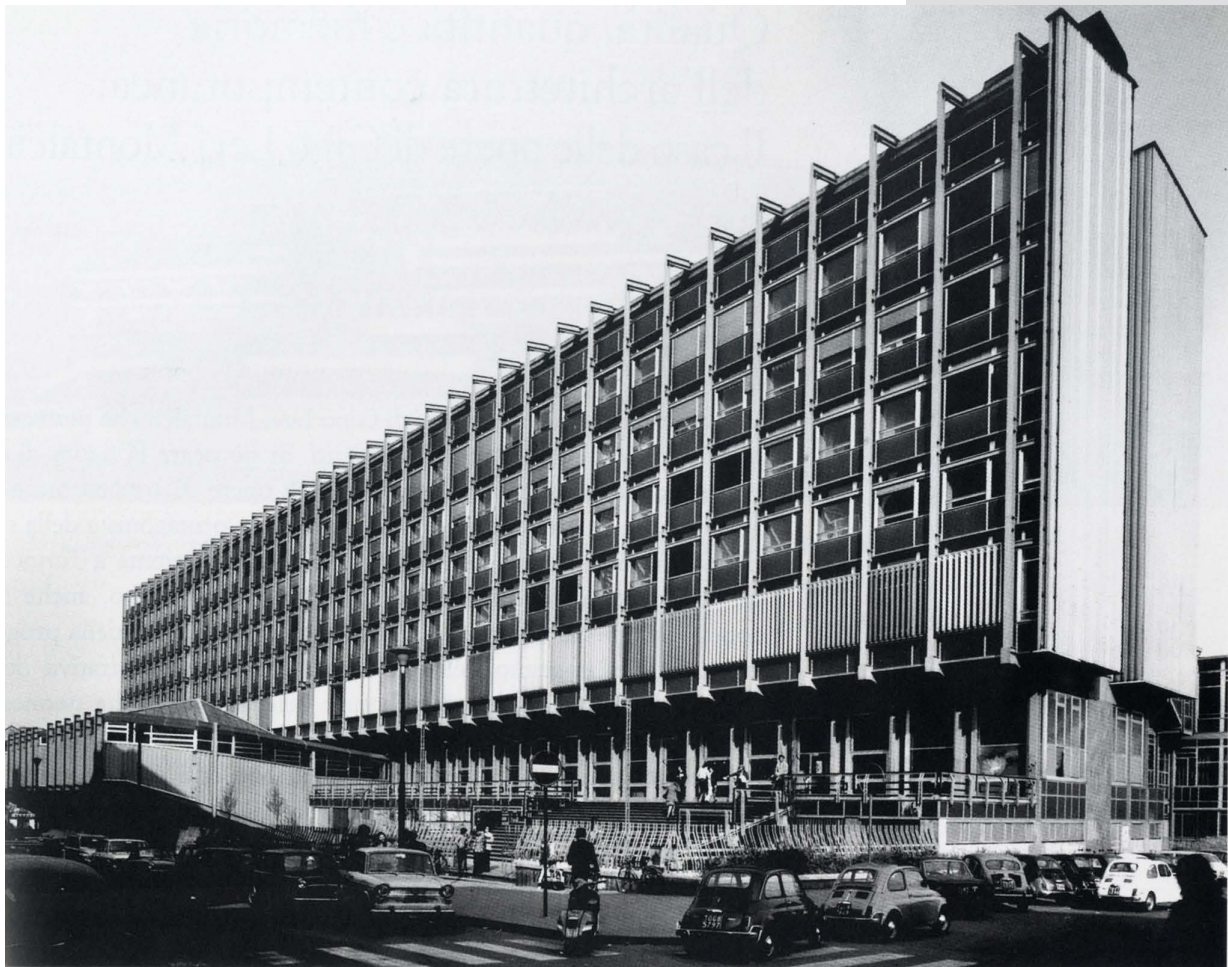
Figure 4. G. Levi Montalcini, D. Morelli, F. Bardelli, S. Hutter, Social Sciences building of the University of Turin (Palazzo Nuovo), Turin, 1961-68 (T. Finzi; structure by G. Donato).

In 1958 the University of Turin announced a competition for the design of the new Social Sciences (Law, Literature, Philosophy, and Educational Sciences). The co-winners were Gino Levi Montalcini and the group including Sergio Hutter, Felice Bardelli and, indeed, Domenico Morelli – shortly after the completion of the SIP office work. The four developed the design together and the building was completed in 1968. With an 8,200-m<sup>2</sup> (88,264-ft<sup>2</sup>) floor area and a 147,700-m<sup>3</sup> (about 5,216,000-ft<sup>3</sup>) volume, the new university building – named “Palazzo Nuovo” (new building) – includes two main blocks of different heights, laid out in parallel and connected down the midline by sleeves containing the stairs and bathrooms, thus leaving two courtyards internal to the building. The block overlooking Via S. Ottavio (Fig. 4) is 28 m (93 ft.) tall, in a slightly backwards position compared to the boundary of the plot, and is connected to the ground floor by means of two 500-seat lecture halls designed as independent spaces and projecting on the same street. The upper floors host two smaller, 50-seat lecture rooms as well as the offices and services for each of the 4 faculties. The block overlooking Via Roero di Cortanze is 14 metres (46 ft.) tall and hosts 8 150-seat lecture halls laid out in a comb shape, whose presence is noticeable on the façade by means of the emerging volumes. The building is distinguished by its metal structure and façade system – composed of light and insulated infill panels, coated with metal sheet at the window sill and head – as well as the double-glazed aluminium windows and brise-soleil (with the blades rotating on the vertical axis). The building, named “Palazzo Nuovo” clearly stands out from the surrounding historic context – the construction is close to the historic city square Piazza Vittorio – both in terms of scale/volumetric composition and in terms of the exposed elements and the modern envelope materials.

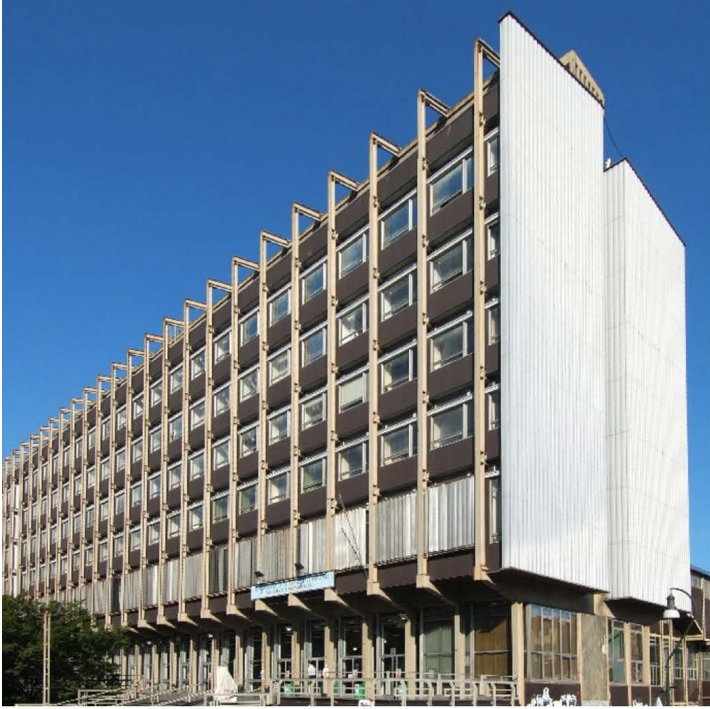
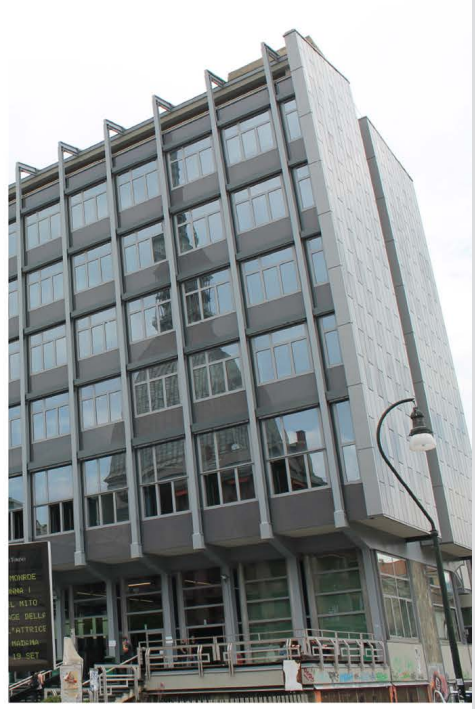
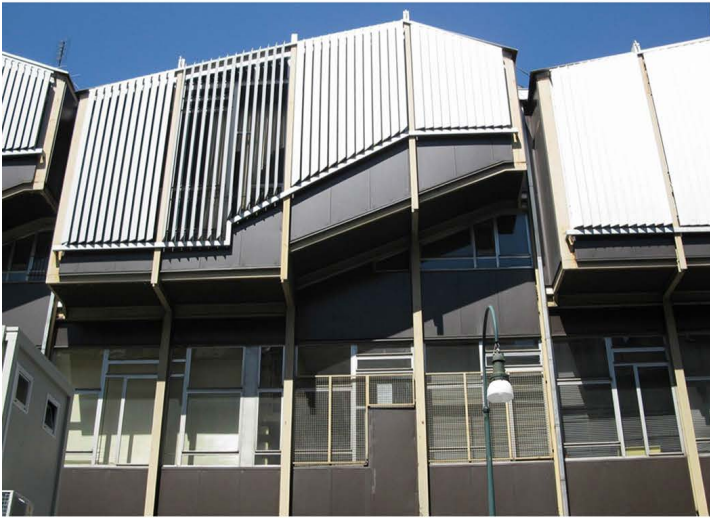
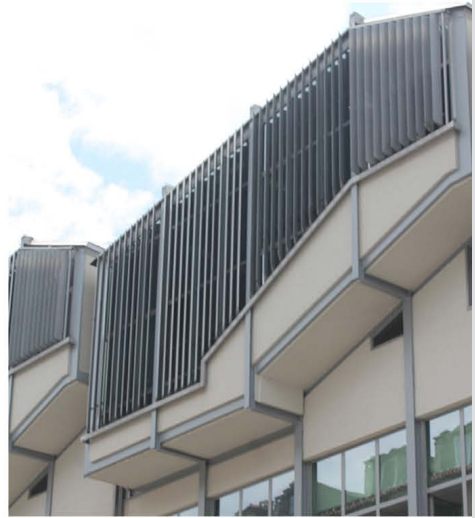
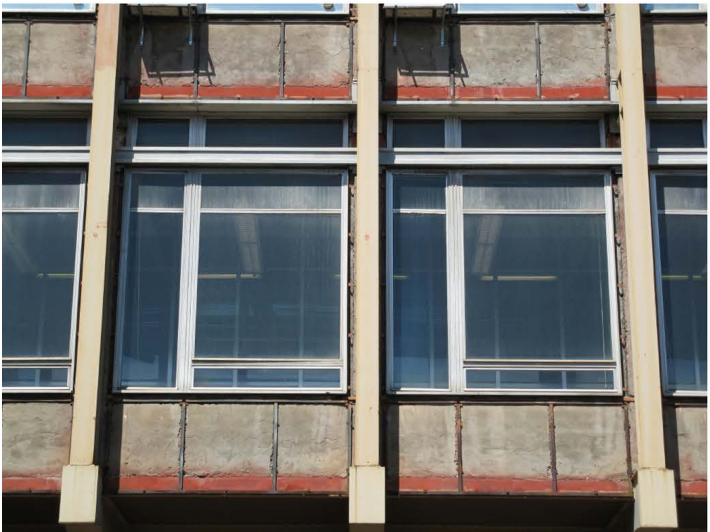
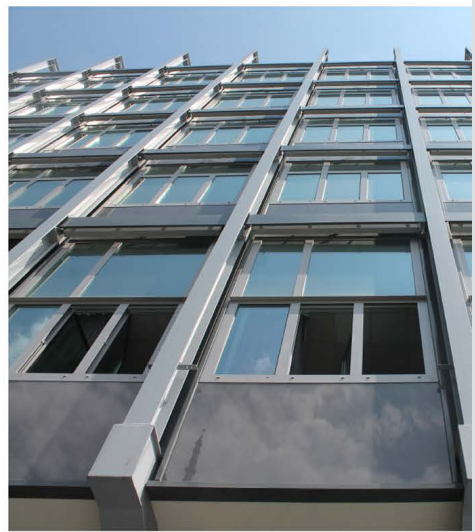
Figure 5. Palazzo Nuovo, comparison between images before the intervention (left, from Società SibillAssociati srl, Genova) and after the intervention (right, photos of the authors).

- the complete refurbishment of the main façade, which were dismantled and substituted with prefabricated panels with high performance windows and integrated shading system (Figs. 5-6);
- the application of an insulation coating on the opaque portions of the building envelopes for both blocks;
- ventilated façades were built on the ends of the two main blocks;
- solar thermal, PV, and rainwater collection systems were integrated.

Compared to the original condition, in this case the exposed metal structure – that recalls the innovative SIP office solution – turns out to be less protruding. Moreover, the new façade is glossy and reflective, offering the image of the Mole Antonelliana monument in front of it (Fig. 3). The remaining opaque portions of the building have been insulated using rendered EPS panels that, increasing the façade’s thickness.

fabbrica principale (Fig.5) con l’installazione di una facciata continua a pannelli prefabbricati (Fig. 6) con serramenti a taglio termico e parti opache in vetro smaltato colorato e lamiera, dotata di protezione solare realizzata con tende alla veneziana esterne in lamelle metalliche preverniciate (Figg. 5-6);

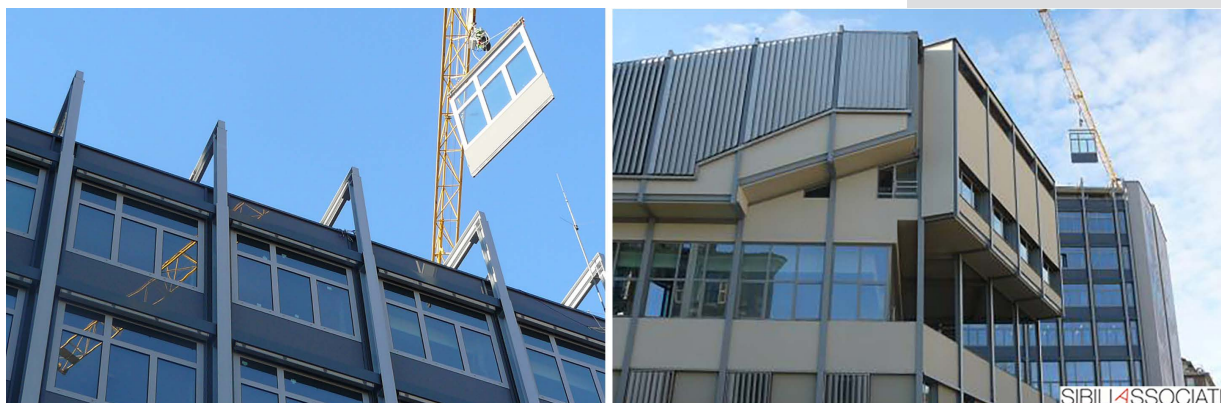
Figure 6. Phases of realisation of the new facade panels, in substitution of the original facade, on the main facade of the building facing Via S. Ottavio (from Società SibillAssociati srl, Genova).

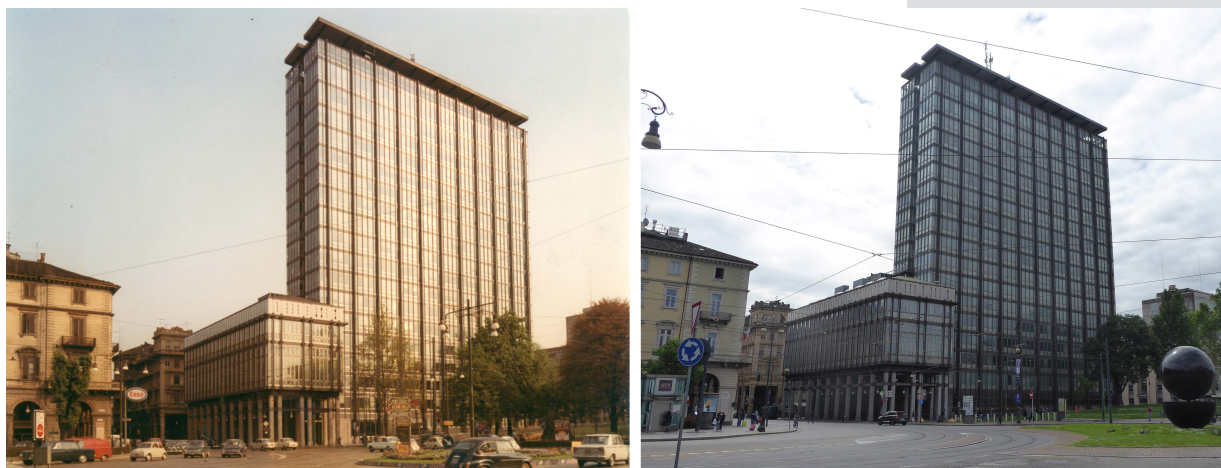
Figure 7. The RAI headquarters seen from Piazza XVIII Dicembre, corner with Via Cernaia. Right: photo from Politecnico di Torino, “Roberto Gabetti” Library Archives, Morelli Fund, MRL\_Photo RAI\_1\_3 Moncalvo; left: photo of the authors (2019).

The RAI (national public broadcasting company of Italy) headquarters skyscraper (Fig. 7), located in Via Cernaia, was built between 1962 and 1968 almost at the same time as the other RAI offices in Rome and Milan, as part of an impressive infrastructure program of the company to host plants, administrative headquarters and central and regional offices.
