Reflexión sobre la elaboración de un modelo tridimensional único de las pinturas góticas de la iglesia de San Miguel de Daroca (Zaragoza) y su posterior difusión al público

Gianluca Emilio Ennio Vita^a e Irene Ruiz Bazán^b

Resumen

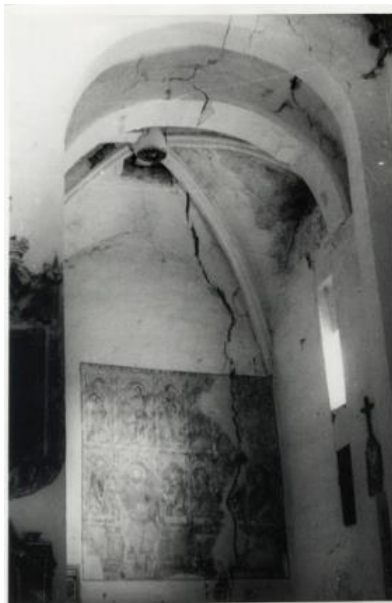
Fig. 1 Imagen de las pinturas antes de ser arrancadas. Colección Particular

Las primeras intervenciones de Manuel Lorente Junquera en la iglesia fueron pequeñas reparaciones con carácter de urgencia. En 1941 redactó un informe para realizar obras muy urgentes en la misma, en las que explicaba que se debía acometer la reparación del muro del coro “que ostenta pinturas de gran interés, está agrietado y amenaza ruina” (Lorente, 1941, p. 1) (Fig. 1).

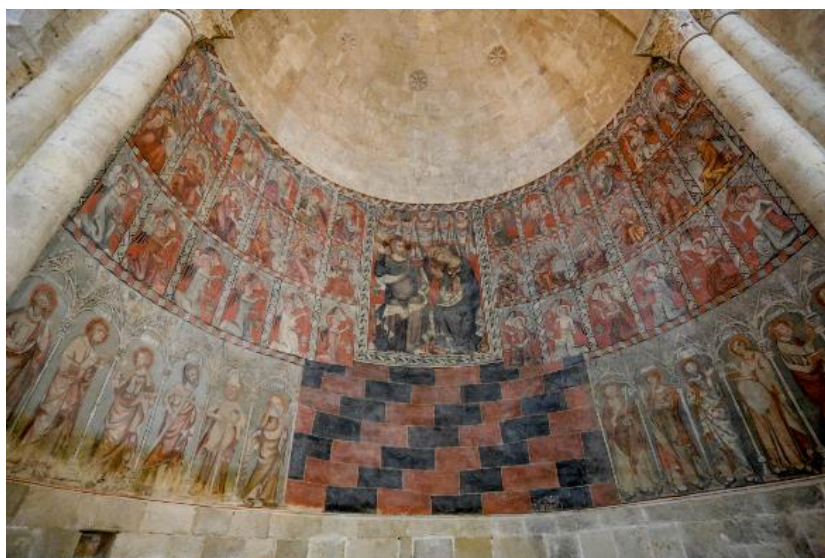
Fig. 2 Pinturas conservadas actualmente en el ábside de San Miguel

La iglesia de San Miguel situada en Daroca (Zaragoza) (Fig. 2) es un templo empezado en un estilo tardo-románico y terminado en su mayor parte en un gótico primitivo, que sufrió una importante reforma interior en el siglo XVIII que se conservaba hasta que comenzaron las intervenciones de restauración conducidas a mitad del siglo pasado por el arquitecto conservador de monumentos de la Tercera Zona (Aragón, Rioja y País Vasco) desde 1940 a 1970, Manuel Lorente Junquera. La iglesia de San Miguel fue declarada con la categoría de Monumento en junio de 1931 con el siguiente código (R.I.) - 51 - 0001041 - 00000.

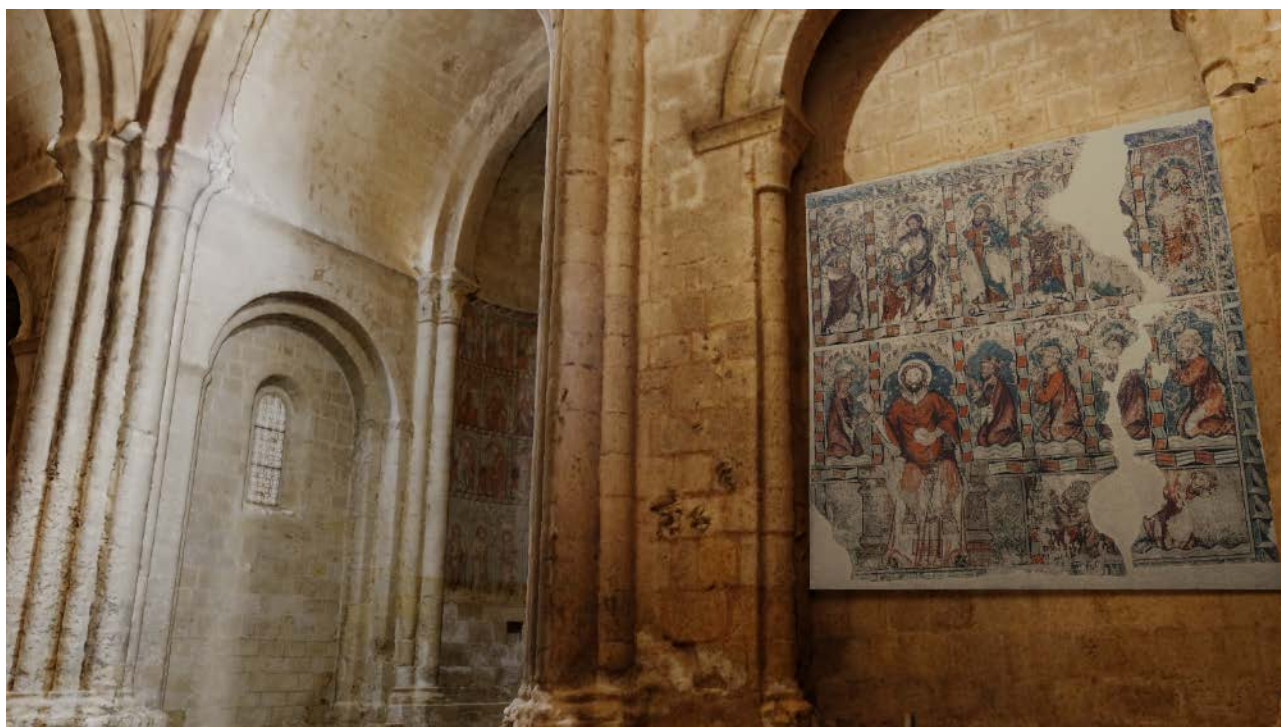
Fig. 9 Renderizado del modelo tridimensional final en el que se ven las pinturas que actualmente se conservan en el Museo Provincial de Zaragoza

Estas aplicaciones permiten ver en la pantalla de nuestro teléfono móvil la imagen que veríamos en la realidad si todavía se encontrasen las pinturas en la iglesia (Fig. 8) permitiendo además su navegación tanto con gafas de visión tridimensional como a través de la pantalla, permitiendo una total libertad del usuario dentro del modelo y la realización de ampliaciones en los puntos deseados. El material realizado pasa a formar parte de un archivo digital que conserva la digitalización de toda la pintura gótica de Daroca y que está disponible en la web de la Fundación Campo de Daroca (Fig. 9).
