Dal Dottorato di Ricerca sulla durabilità dei materiali consolidanti al cantiere di restauro della Reggia di Venaria

Alessandro Grazzini¹

Keywords: murature storiche, consolidamento, compatibilità, prove di laboratorio.

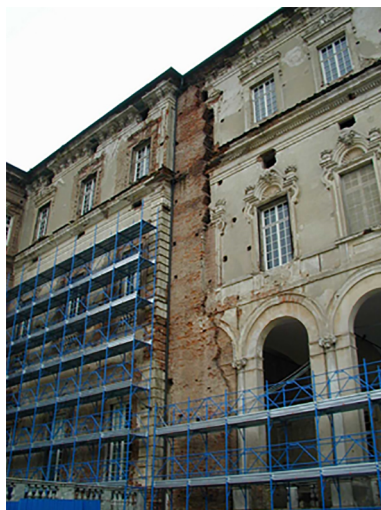
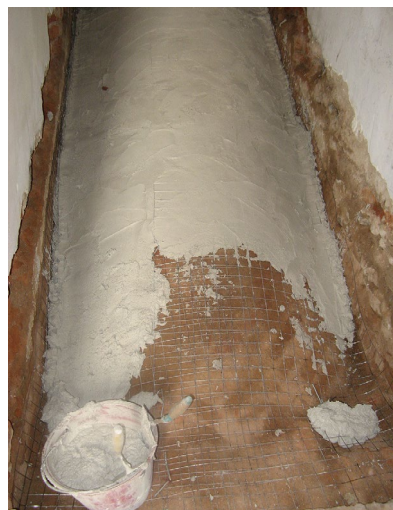
Figura 1: a) Cantiere della Reggia di Venaria; b) Consolidamento estradossale di volta.
