Dal Dottorato di Ricerca sulla durabilità dei materiali consolidanti al cantiere di restauro della Reggia di Venaria

Alessandro Grazzini¹

Keywords: murature storiche, consolidamento, compatibilità, prove di laboratorio.

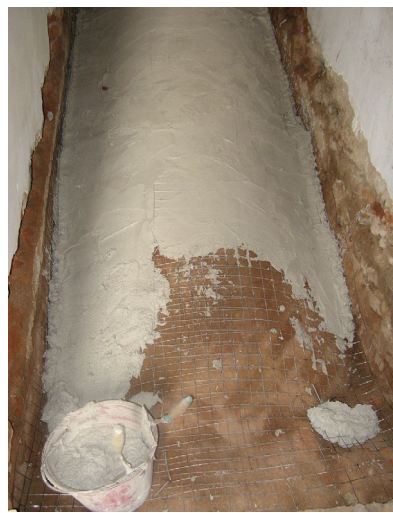
(b)

Figura 1: a) Cantiere della Reggia di Venaria; b) Consolidamento estradossale di volta.

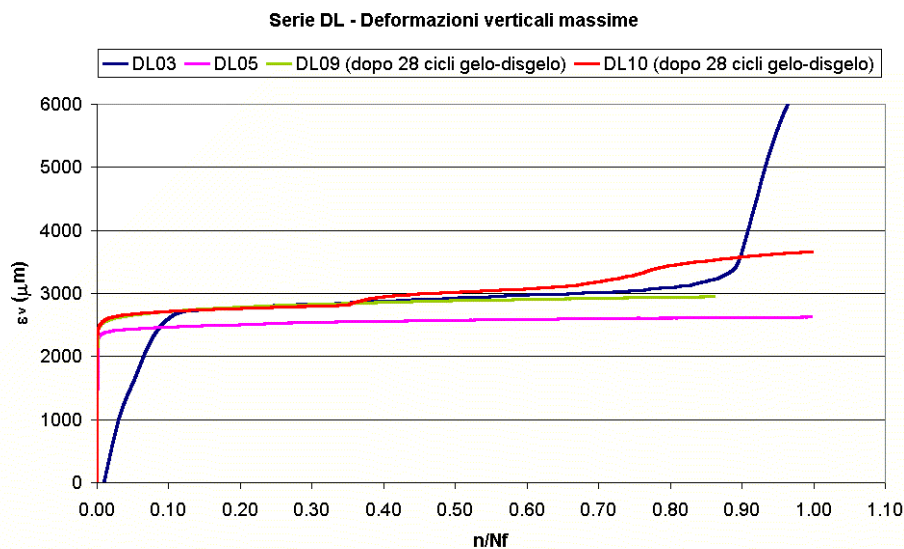
Figura 3: prove cicliche serie DL: deformazioni verticali massime

In una tipica curva σ - ϵ di una prova ciclica a fatica è possibile individuare tre fasi distinte: fase I, dove si verifica un rapido incremento delle deformazioni (interessa all'incirca il 10% della vita del provino); fase II di stabilizzazione, dove le deformazioni crescono gradualmente a tensione

pressoché costante (10-80% della vita utile); fase III, durante la quale c'è un rapido incremento fino a rottura. Diversi autori hanno dimostrato che la vita a fatica del materiale sotto sollecitazione ciclica è strettamente dipendente dalla velocità di evoluzione delle deformazioni della fase II. In analogia a quanto proposto per il calcestruzzo, viene analizzato l'andamento della deformazione verticale nel tempo come parametro principale per quantificare e prevedere la fatica del materiale. In Figura 3, ad esempio per la serie DL, è possibile osservare come i provini che sono giunti a rottura abbiano manifestato una pendenza maggiore nel tratto della fase II, seguita, intorno all'80-90% della vita utile, da un brusco innalzamento in corrispondenza della fase III (rottura). Al contrario, le curve dei campioni che hanno superato i 100.000 cicli hanno una pendenza minore che si mantiene pressoché costante fino alla fine, segno di un comportamento efficace ancora lontano dal punto di rottura.

Dai risultati delle prove cicliche appena descritte sono state ricavate, per interpolazione lineare tra il 20% e 80% dei valori di deformazione (secondary creep), le derivate $\partial \varepsilon_v / \partial n$, cioè le variazioni dell'andamento della curva delle deformazioni rispetto al tempo nella fase II. Attraverso una regressione lineare in scala logaritmica è possibile diagrammare i dati per ottenere una relazione analitica (1), che leghi la velocità di variazione della deformazione verticale $\partial \varepsilon_v / \partial n$ col numero di cicli N a rottura per fatica.
