Dal Dottorato di Ricerca sulla durabilità dei materiali consolidanti al cantiere di restauro della Reggia di Venaria

Alessandro Grazzini¹

Keywords: murature storiche, consolidamento, compatibilità, prove di laboratorio.

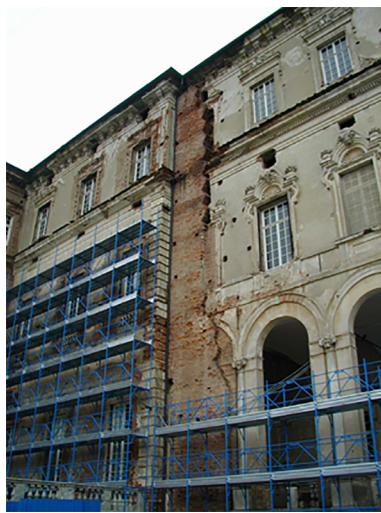
Figura 1: a) Cantiere della Reggia di Venaria; b) Consolidamento estradossale di volta.
