Da struttura fortificata a centro per la comunità: il caso del castello di Hylton a Sunderland (UK)

Daniele Dabbene

Abstract

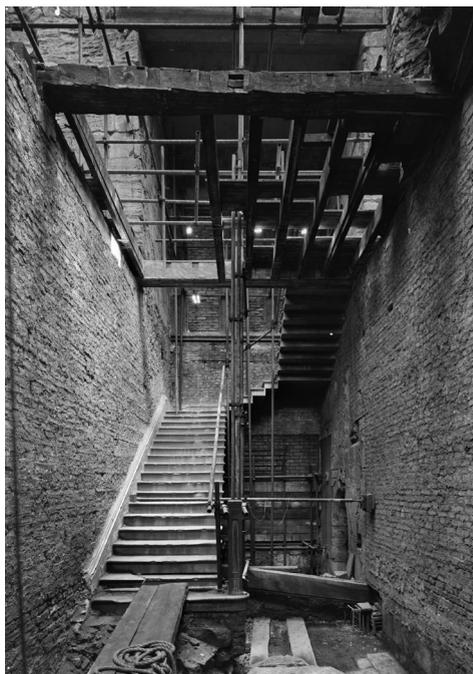
Fig. 3- Castello di Hylton, vista interna prima degli interventi di demolizione, 1950 circa (archivio Historic England, P/A06422/014)

Nel 1908 il castello viene venduto alla Monkwearmouth Colliery Company, rimanendo privo di funzioni e in pessimo stato di conservazione fino all'acquisizione del bene da parte del Department of the Environment nel 1950 (Meadows & Waterson, 1993: p. 44). La consistenza interna dell'edificio alla metà del XX secolo è illustrata in una foto conservata presso l'archivio di Historic England: essa raffigura l'atrio di ingresso al piano terra delimitato da due setti in muratura (Fig. 3). In direzione parallela al fronte di ingresso, tale atrio ospita al suo interno una scala per l'accesso al primo piano, il quale rivela una struttura portante in carpenteria lignea in precario stato di conservazione.

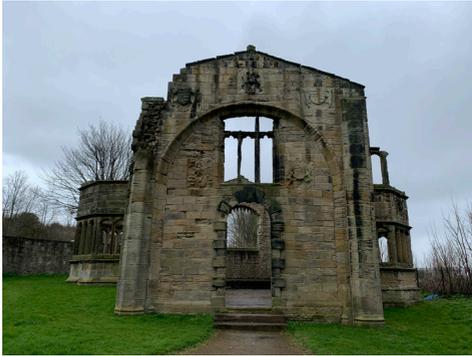
Fig. 5- Cappella di Santa Caterina (foto di Daniele Dabbene, 2022)

L'attuale proprietà del bene è dell'English Heritage (1). Le strutture superstiti includono, oltre al corpo di guardia, anche la cappella di Santa Caterina, anch'essa allo stato di rudere (Fig. 5). L'intero complesso è oggetto di provvedimenti di tutela a livello nazionale (Grade I Listed Building e Scheduled Monument).

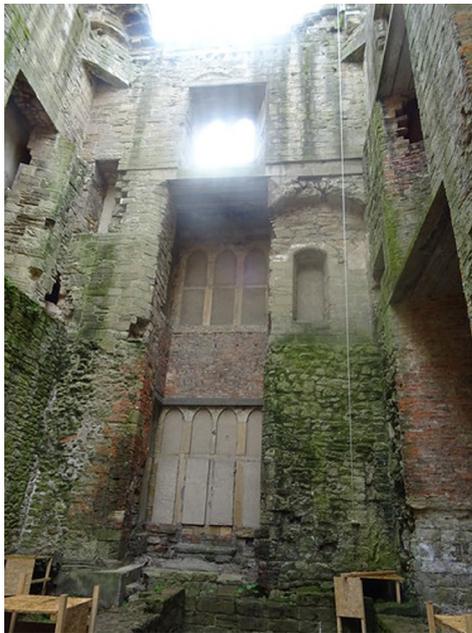
Fig. 6- Castello di Hylton, stato di fatto prima dei lavori di rifunzionalizzazione (foto di S. Adie, 2017)

efficienza funzionale al complesso, affrontando i problemi legati alla rifunzionalizzazione del rudere e alla ricerca di una piena accessibilità della struttura (Fig. 6). L'indirizzo progettuale perseguito non è stato dunque ispirato alla pura conservazione dell'edificio ma si è orientato al suo riuso adattivo attraverso l'assegnazione di funzioni utili alla comunità locale. In questa direzione, il paramento murario esterno è stato trattato come un involucro in cui inserire un nuovo volume indipendente dalla muratura stessa (2).

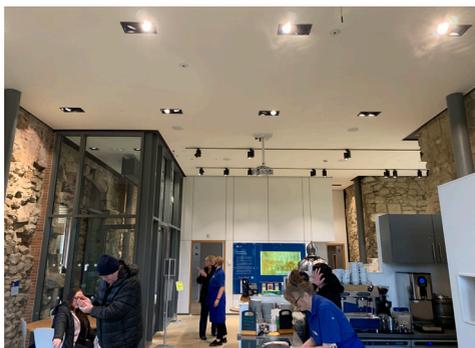
Fig. 7- Castello di Hylton, piano terra dopo i lavori di rifunzionalizzazione (foto di Daniele Dabbene, 2022)

Gli interventi eseguiti sulla muratura hanno previsto la pulitura e consolidamento del materiale lapideo con la rimozione localizzata degli elementi ammalorati, nonché la riapertura delle finestre tamponate e l'inserimento di nuovi infissi in legno. All'interno del rudere l'intervento in progetto ha previsto l'inserimento di una struttura in carpenteria metallica e la creazione di nuovi collegamenti verticali finalizzati ad un miglioramento dell'accessibilità, con la realizzazione di spazi flessibili da destinare ad uso comunitario e formativo (caffetteria, servizi igienici, centro educativo e visitatori, copertura panoramica) (Figg. 7-9). Una parte importante del progetto è stata inoltre dedicata all'installazione di luci, IT e display audiovisivi per illustrare la storia del castello e della comunità circostante.
