Tutela dei sistemi fortificati in Campania alla fine del secolo XIX. Le premesse storiche per le attuali politiche di conservazione

Emanuele Romeo

Abstract

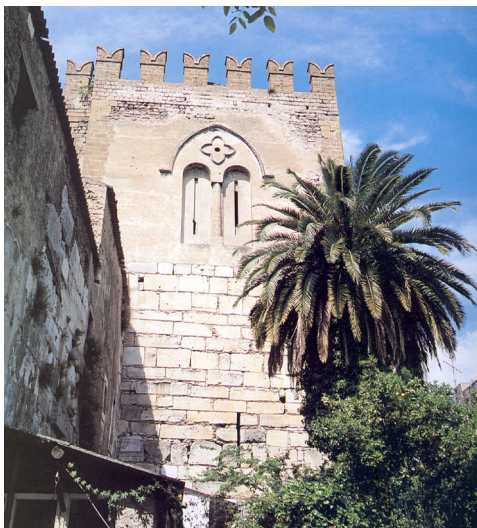
Fig. 3- Veduta della torre principale del Castello delle Pietre (Pane & Filangeri, 1990)

La corrispondenza tra i vari organismi responsabili dei lavori arriva fino al 1877 data in cui gli interventi furono definitivamente interrotti, come attestato dall'ultimo pagamento delle imprese esecutrici (7). Attualmente il Castello delle Pietre, in parte abbellito con le sole bifore della torre principale, in parte liberato dalle aggiunte successive dopo il restauro della fine del secolo XIX, versa in uno stato di degrado, è oggetto soltanto di lavori di manutenzione ordinaria e straordinaria che invece di migliorarne lo stato di conservazione ne aggravano le condizioni statiche e l'immagine acquisita nei secoli. Inoltre, la possibilità, ventilata dall'Amministrazione, di cedere il complesso a privati per trasformarlo in una struttura alberghiera non fa sperare nulla di buono poiché le ragioni di un immediato riscontro di immagine in termini di efficientismo politico e la necessità di incrementare l'offerta turistica, potrebbe sfociare in una radicale trasformazione dell'edificio e della sua memoria storica. Infatti le suddivisioni interne, gli attuali accessi e le aperture, soprattutto del piano nobile, mal si prestano ad accogliere una funzione che necessita, per ragioni di sicurezza, modifiche sostanziali di carattere formale, distributivo e strutturale. Al contrario sarebbe auspicabile che il Castello delle Pietre venga utilizzato, come già si ventilava alla fine del secolo XIX, in struttura museale per alleggerire le attuali funzioni di Palazzo Antignano, storica sede del Museo Campano. In questo modo si potrebbero esporre reperti archeologici e frammenti architettonici

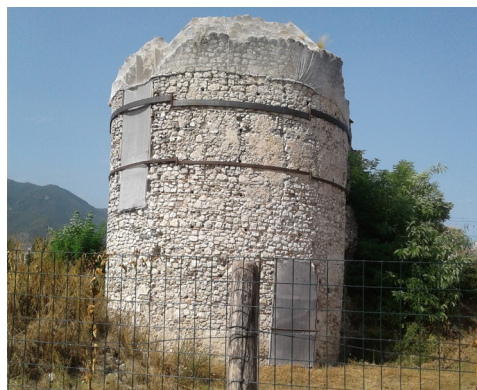
Fig. 7- Veduta di una delle torri del castello con le cerchiature ottocentesche di consolidamento (Romeo, 2021)

e di edifici pubblici costrinse il Municipio alifano e la Sovrintendenza a sospendere le attività di restauro non ancora ultimate. Attualmente, dopo i recenti interventi di restauro del circuito murario e il consolidamento delle torri del castello, ancora superstiti grazie alle azioni di tutela ottocentesche, l'intero spazio periurbano è stato parzialmente valorizzato attraverso un'ampia fascia di rispetto che consente di ammirare le torri quadrangolari e le porte, le cortine murarie e tutti quegli elementi di successiva stratificazione che sono considerati oggi, così come, nel secolo XIX, dalla Commissione Conservatrice, parte integrante del

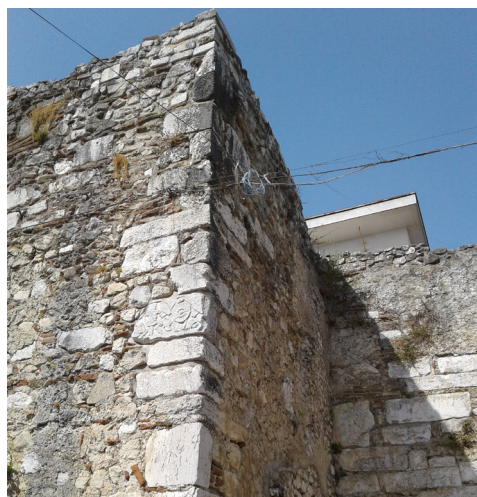
Fig. 8- Una delle torri presso le porte della cinta muraria dopo i recenti interventi di restauro (Romeo, 2021)
