Palazzo Acaja A Pinerolo: un progetto in divenire e partecipato

Palazzo Acaja in Pinerolo: an ongoing, participatory project

Manuela Mattone¹, Emanuele Romeo², Riccardo Rudiero³

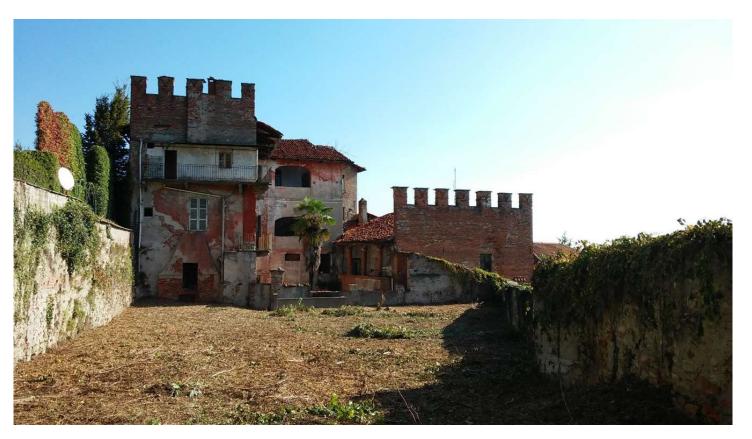
Figura 2. Pinerolo, otoño 2016. El llamado Palazzo dei Príncipi d'Acaja visto desde el jardín. Las diferencias de cota entre las diferentes alas indican que el edifico es el resultado de una unificación de diferentes unidades, uniformadas posteriormente según el lenguaje arquitectónico del periodo renacentista.

C formada por tres diferentes alas comunicantes y un patio central que se abre a un jardín recintado por una muralla (figura 2). El palacio presenta diferentes elementos de valor, atribuibles casi todos ellos a la fase renacentista, entre los que se encuentra un ciclo de frescos en su interior que ha emergido parcialmente bajo las capas de cal de periodos posteriores, marcos de ventanas antropomorfos y fitomorfos de terracota, pórticos caracterizados por capiteles lapídeos con elegantes decoraciones (Calliero, Moretti, 2009; Naretto, 2009). A pesar del nombre que tradicionalmente recibe, nunca fue directamente propiedad de los señores de Pinerolo, sino de la noble familia Vastamiglio (Trombotto, 2022); a este error de atribución contribuyó Edmundo de Amicis que, en su obra Alle porte d'Italia, sostuvo la hipótesis según la cual uno de los palacios más importantes de la ciudad solo podía ser de los Acaja (De Amicis 1884).

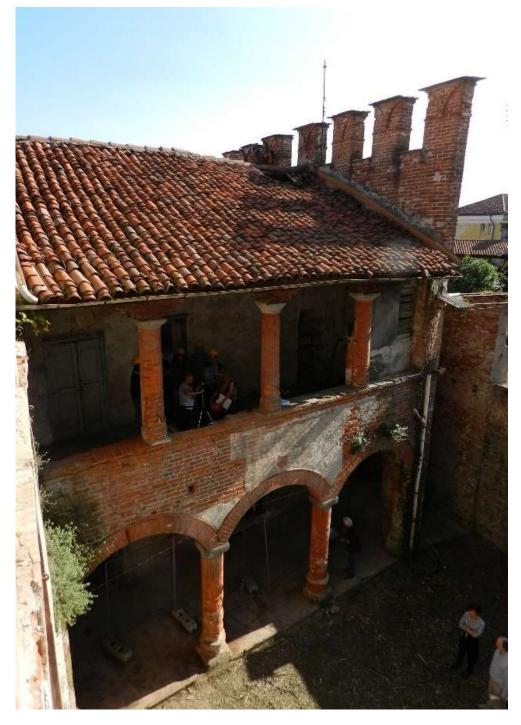
Figura 3. Estudiantes, docentes y técnicos del Politécnico de Turín efectuando pruebas con la cámara termográfica en la fachada del palacio que se asoma al sur, otoño 2016.

El estudio contemplaba una campaña de análisis termográficos en algunas de las habitaciones y en la fachada del edificio que asoma al sur del patio interior (figura 3), gracias a la cual se ha descubierto una ventana ojival con moldura que posteriormente había sido cubierta. (figura 4). También se realizaron pruebas penetrométricas en las vigas perfiladas que sostienen un artesonado de madera para evaluar su estado de conservación, así como pruebas endoscópicas para conocer la estratigrafía de los forjados entre la planta baja y la primera. Estas últimas han permitido descubrir que la pavimentación había sido notablemente levantada, y las bóvedas de crucerías ocultadas por falsos techos de caña.

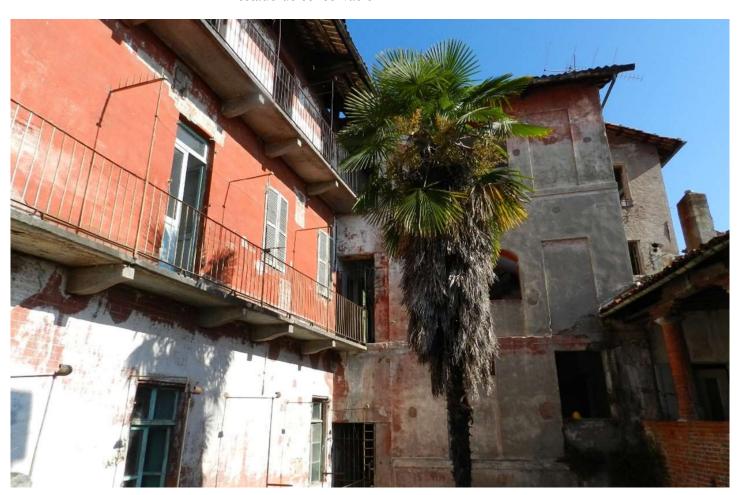
Figura 4. La fachada sur del ala interior del patio en la que se ha encontrado, gracias a la investigación con la cámara termográfica, una abertura ojival con moldura, ocultada por las campañas de construcción posteriores.

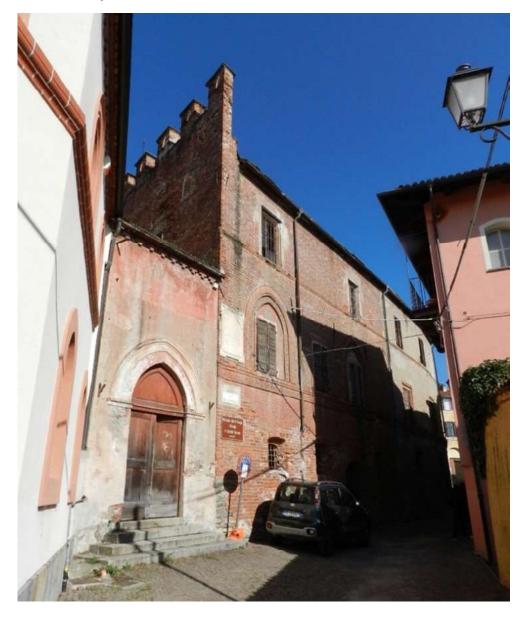
Figura 5. Fachada del palacio de via al Castello, antes de la intervención de reintegración de los ladrillos (otoño 2016).
