Palazzo Acaja in Pinerolo: an ongoing, participatory project / Palazzo Acaja A Pinerolo: un progetto in divenire e partecipato / Mattone, Manuela; Romeo, Emanuele; Rudiero, Riccardo. - In: MIMESIS.JSAD. - ISSN 2805-6337. - ELETTRONICO. - 4:3(2024), pp. 75-81. [10.56205/mim.4-3.10]

## Palazzo Acaja A Pinerolo: un progetto in divenire e partecipato

*Palazzo Acaja in Pinerolo: an ongoing, participatory project*

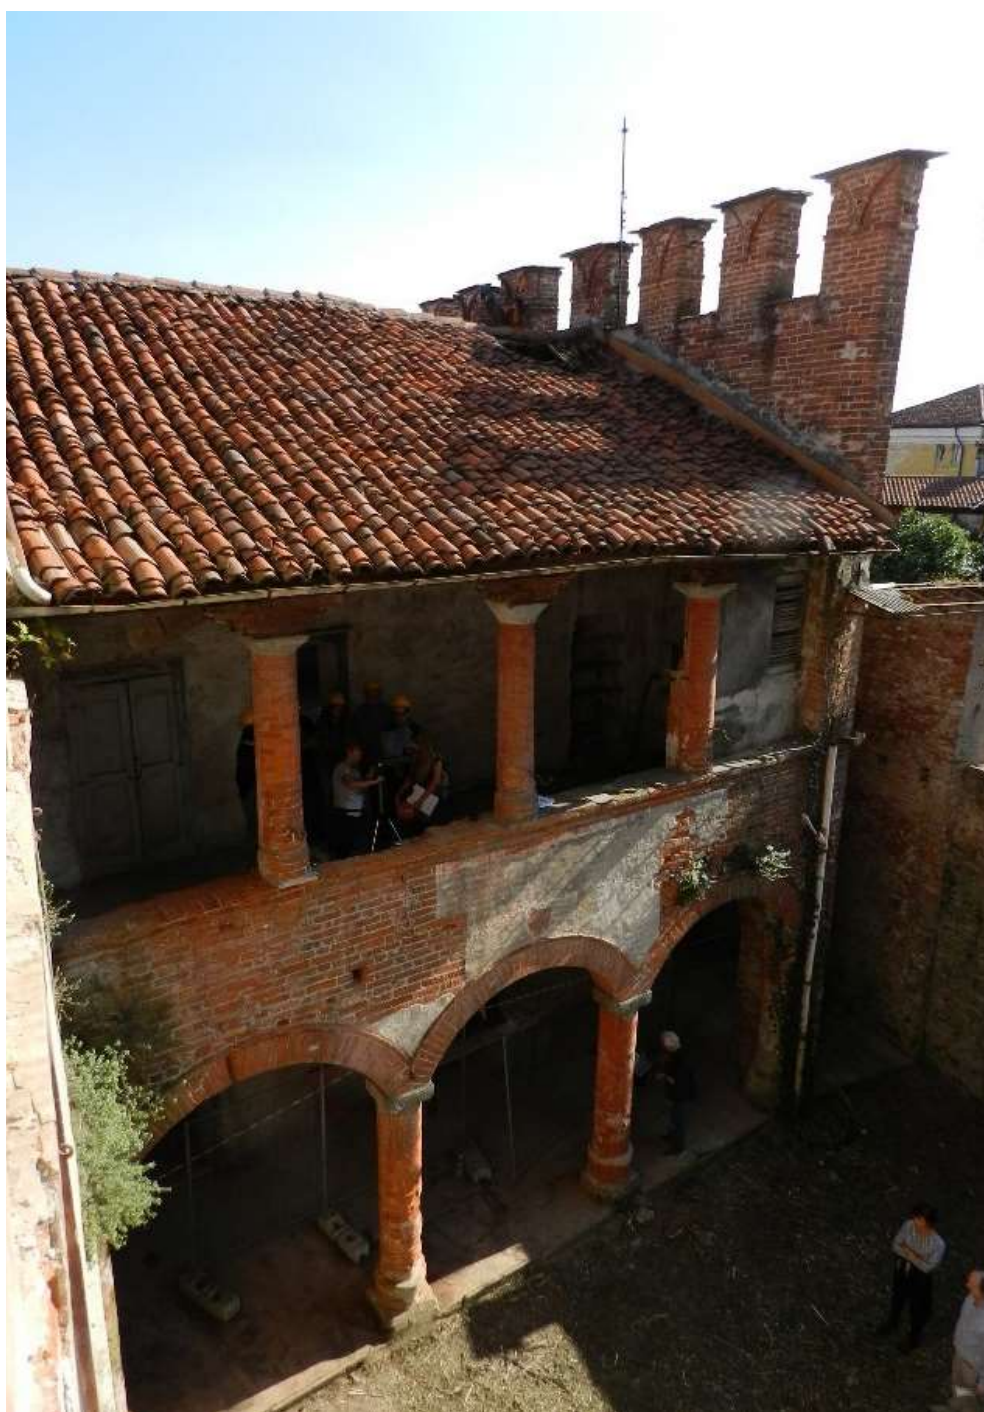
Figura 3. Estudiantes, docentes y técnicos del Politécnico de Turín efectuando pruebas con la cámara termográfica en la fachada del palacio que se asoma al sur, otoño 2016.

El estudio contemplaba una campaña de análisis termográficos en algunas de las habitaciones y en la fachada del edificio que asoma al sur del patio interior (figura 3), gracias a la cual se ha descubierto una ventana ojival con moldura que posteriormente había sido cubierta. (figura 4). También se realizaron pruebas penetrométricas en las vigas perfiladas que sostienen un artesonado de madera para evaluar su estado de conservación, así como pruebas endoscópicas para conocer la estratigrafía de los forjados entre la planta baja y la primera. Estas últimas han permitido descubrir que la pavimentación había sido notablemente levantada, y las bóvedas de crucerías ocultadas por falsos techos de caña.
