Mandalay, come ricostruire il Palazzo distrutto dal terremoto

WRITTEN BY: BEINI GUO, JIAXI WANG • 1 APRILE 2025 • PATRIMONIO

Tra i luoghi colpiti dal sisma in Myanmar c'è un complesso identitario. Il suo valore richiede una riflessione su modalità e

tecniche del restauro delle strutture in legno

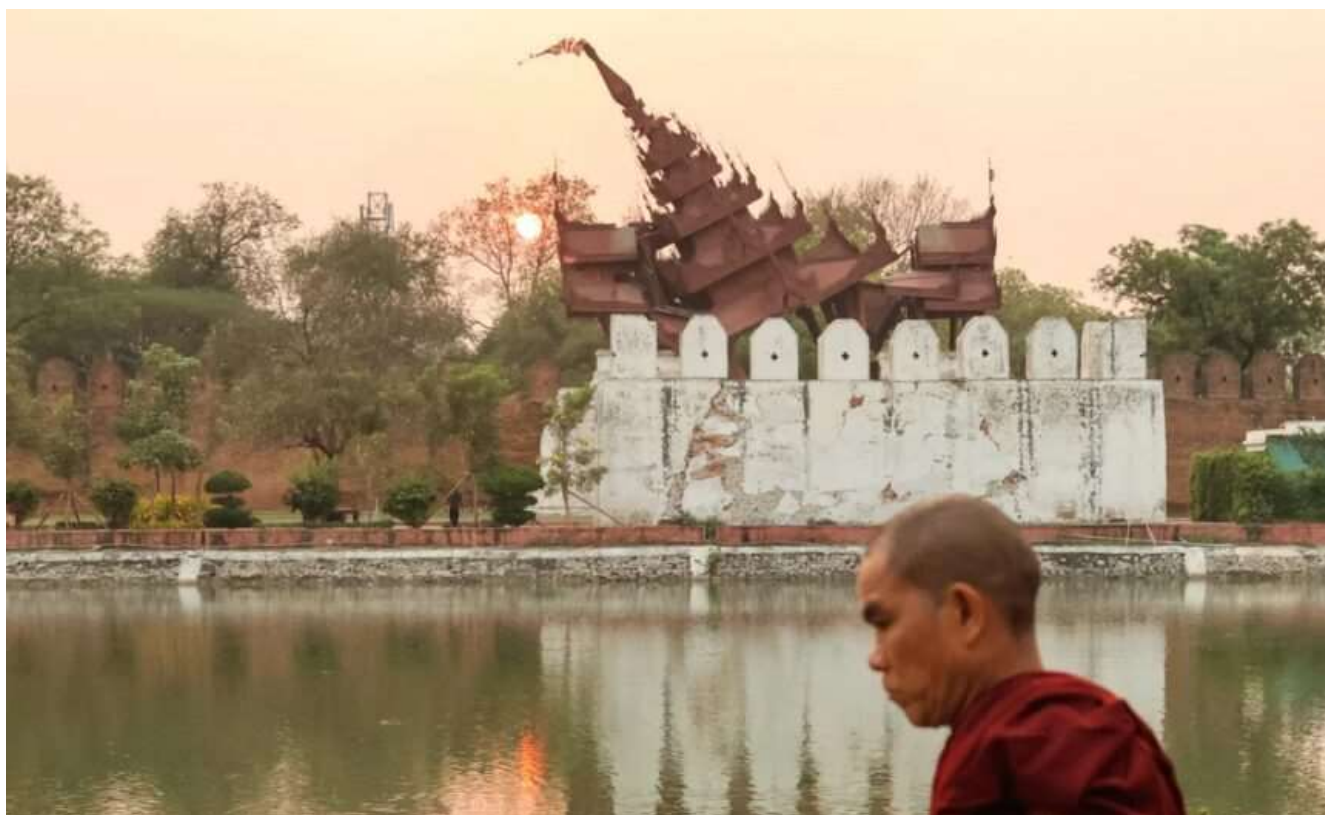
Immagine di copertina: il Palazzo di Mandalay tre giorni dopo il terremoto del 31 marzo 2025 (© Sebastian Berger/AFP via Getty Images)

MANDALAY (MYANMAR). Il 28 marzo, un terremoto di magnitudo 7.7 ha colpito il Myanmar centrale, causando gravi danni a Mandalay, Naypyidaw e altre città. Tra i siti più colpiti vi è il [Palazzo di Mandalay](#), le cui torri e mura sono crollate.

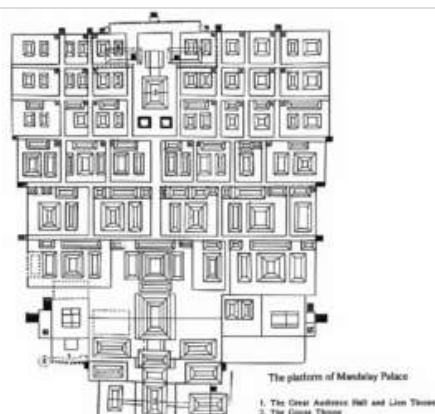
Pianta originale del Palazzo di Mandalay (© Elizabeth Moore)

Costruito nel 1857 per volontà del re Mindon, il Palazzo fu progettato come centro politico e religioso della nuova capitale della dinastia Konbaung. **La struttura è prevalentemente in legno di teak**, assemblata con giunti a incastro tradizionali, simbolo della maestria dell'architettura birmana che offre, in linea teorica, una certa resistenza sismica. La disposizione generale segue la cosmologia buddista e il protocollo reale, con un asse centrale simmetrico e un fossato ottagonale che circonda il palazzo, simbolo del Monte Meru.
