Come non era, dove non era: l'intricata vicenda della traslazione del Palazzetto Venezia a Roma

Where it wasn't, how it wasn't: the Intricate Story of the Transfer of the Palazzetto Venezia in Rome

Renata Finocchiaro (Soprintendenza Archeologia Belle Arti e Paesaggio per l'Area Metropolitana di Napoli)

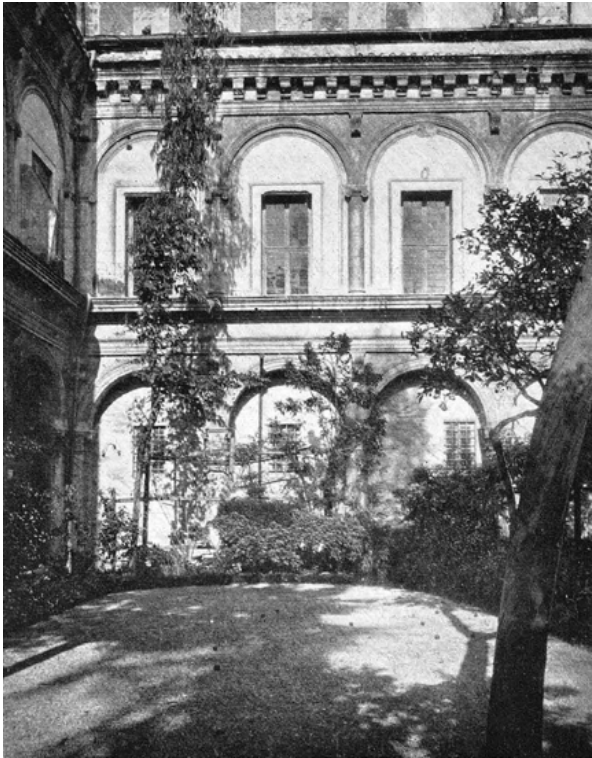
Figure 22-23. Fotografie raffiguranti l'antico chiostro del *Viridarium* con visibili i tamponamenti posticci di alcune delle arcate, a sinistra, e durante le fasi di smontaggio del materiale lapideo, a destra.

Seppur fallito, il tentativo di Boni ebbe presumibilmente un peso sulla scelta del criterio dell'analogia di forme richiesta al nuovo palazzetto per perpetuare il ricordo di quello antico e delle modalità di smontaggio degli elementi da reimpiegare nella nuova costruzione. Infatti, la determinazione a istituire un legame tra l'antica e la nuova costruzione, argomento inserito nelle prescrizioni della convenzione tra i due stati, fu precisata nella indicazione seguente: «basti invece che nelle facciate esterne e nell'interno cortile sia rispettato lo stile dell'edificio e le disposizioni delle linee principali delle sue decorazioni»⁴¹. Ne conseguì la decisione di reimpiegare unicamente l'apparato lapideo delle facciate sul chiostro, per il pregio dei materiali in pietra da taglio che potevano essere facilmente smontati e rimontati⁴². Nel cantiere di demolizione si procedette quindi alla eliminazione dei tamponamenti posticci che chiudevano le arcate del chiostro e, con le dovute cautele, allo smontaggio degli elementi in travertino, di seguito stoccati in un'area di attesa per essere poi spostati – mediante una rotaia Decauville – nell'area di costruzione del nuovo palazzetto⁴³ (figg. 22-23).

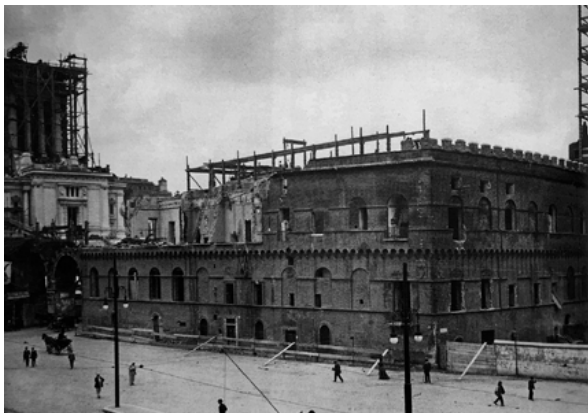
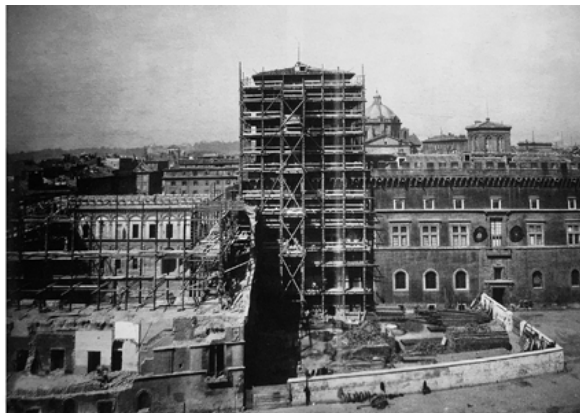
Figure 24-25. Fotografie raffiguranti le fasi di demolizione del palazzetto Venezia, 1910 (da COPPOLA 2012). Si noti il Vittoriano in costruzione, a sinistra, e la torre della Biscia sorretta dai ponteggi, a destra.

alla torre che, opportunamente puntellate, permisero di attuare in sicurezza il consolidamento delle strutture fondali e di elevazione della torre stessa⁴⁴ (figg. 24-25).
