Come non era, dove non era: l'intricata vicenda della traslazione del Palazzetto Venezia a Roma

Come non era, dove non era: l'intricata vicenda della traslazione del Palazzetto Venezia a Roma / Finocchiaro, R.. - In: ARCHISTOR. - ISSN 2384-8898. - ELETTRONICO. - 24:(2025), pp. 80-117. [10.14633/AHR430]

Where it wasn't, how it wasn't: the Intricate Story of the Transfer of the Palazzetto Venezia in Rome

Renata Finocchiaro (Soprintendenza Archeologia Belle Arti e Paesaggio per l'Area Metropolitana di Napoli)

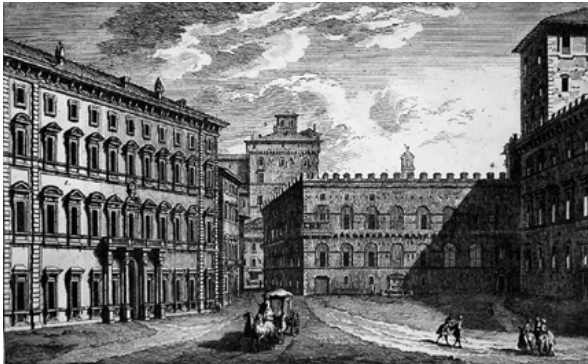
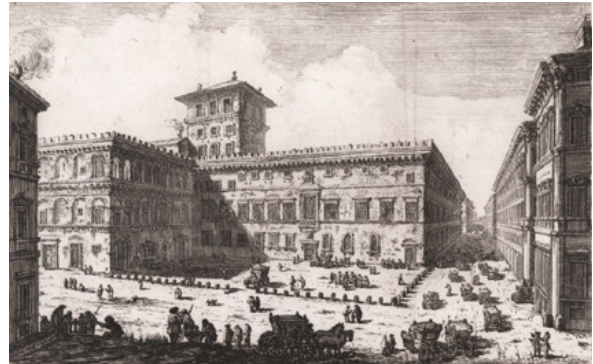
In alto, figura 4. Anton Viktor Barvitijs, Palazzetto Venezia, sezione longitudinale, disegno (da DENGEL, DVORAK, EGGER 1909). In basso da sinistra, fig. 5. Giuseppe Vasi., veduta del Palazzo e del Palazzetto Venezia, incisione (da *Magnificenze di Roma antica e moderna*, Pagliarini Roma, IV, 1754, tav. 65); figura 6. Giovanni Battista Piranesi, veduta del Palazzo e del Palazzetto Venezia, incisione (da *Varie Vedute di Roma Antica e Moderna. Disegnate e Intagliate da Celebri Autori*, Amidei, Roma 1748).

L'aspetto peculiare della costruzione venne in seguito alterato. Paolo III, papa dal 1535, decise di trasferire la propria residenza in una grande torre appositamente costruita sulla sommità del Campidoglio e, per garantire il collegamento diretto tra quest'ultima e il *Viridarium*, fece realizzare un camminamento su arcate, il cosiddetto "passetto", capace di superare il salto di quota esistente tra i due edifici, posti l'uno in sommità, l'altro a ridosso delle pendici del colle¹⁹. Fu in tale momento che ventuno delle ariose arcate che traforavano le facciate urbane del *Viridarium* vennero tamponate e trasformate in piccole finestre funzionali alla realizzazione di nuovi ambienti interni, eliminando la peculiarità che rendeva l'edificio un unicum nel panorama cittadino. La chiusura di ulteriori arcate, nel corso del XVIII secolo, accentuò la percezione di un edificio chiuso e da questa derivò successivamente la denominazione di "palazzetto" (figg. 5-6).

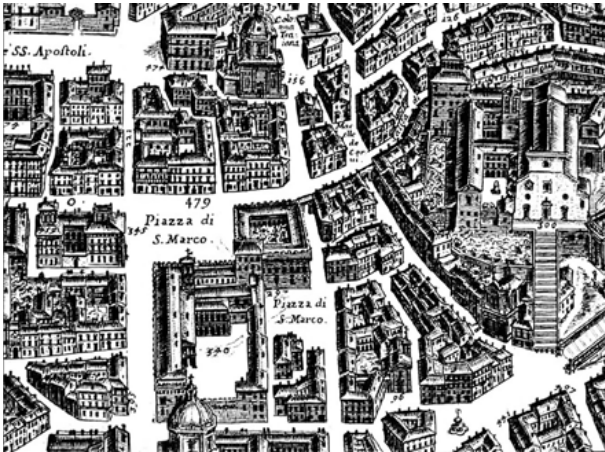
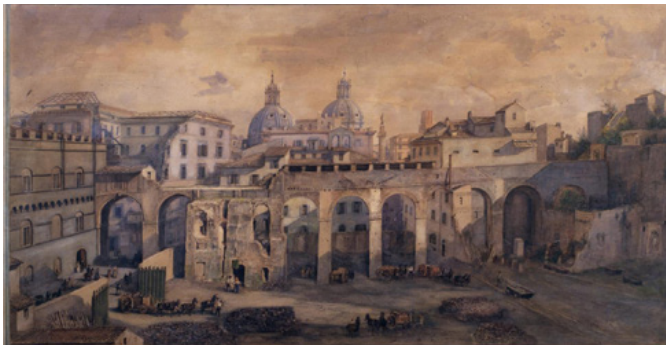
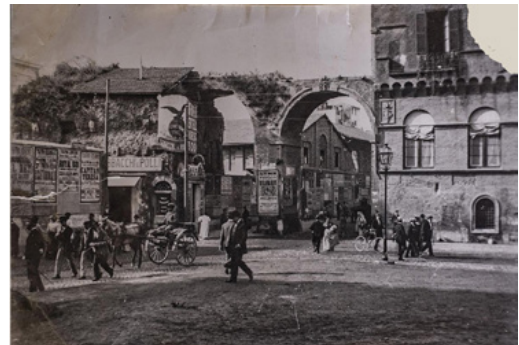
In alto, figure 7-8. L'area del Palazzo e del Palazzetto Venezia nella *Nuova Pianta et Alzata della Città di Roma* di Giovanni Battista Falda (incisione, 1676), a sinistra, e nella *Nuova Pianta di Roma* di Giovanni Battista Nolli (incisione, 1748), a destra. In basso, figura 9. Il passetto in una veduta di Vincenzo Marchi, 1889 (acquerello. Galleria Nazionale di Arte Antica, Roma); figura 10. Arcate a ridosso del *Viridarium* in una foto antecedente alla demolizione.

Per l'edificazione del Vittoriano l'intero quartiere di San Marco venne stravolto, tanto che oggi per comprendere la vicenda del *Viridarium* è necessario ricostruire l'assetto urbano dell'area alla fine del XIX secolo. Il tessuto edilizio, che seguiva il declivio del colle superando un dislivello di circa trenta metri²⁰ misurabile tra la *platea novi Sancti Marci* e la chiesa e il convento dell'Aracoeli, era sorto su terrazzamenti di impianto romano. Questi avevano modellato l'andamento del colle secondo un profilo a gradoni, sul quale erano stati in seguito costruiti gli edifici, mentre le strade seguivano il naturale sviluppo sinuoso delle pendici. Tra gli edifici ordinari – «schiere di casette a uno o due piani che proprio in quegli anni erano state soggette a interventi di accorpamento di più unità edilizie e di sopraelevazione»²¹ – emergevano numerose chiese e proprietà religiose, palazzi signorili e complessi architettonici di larga scala, come Palazzo Torlonia e Palazzo Venezia (figg. 7-8).

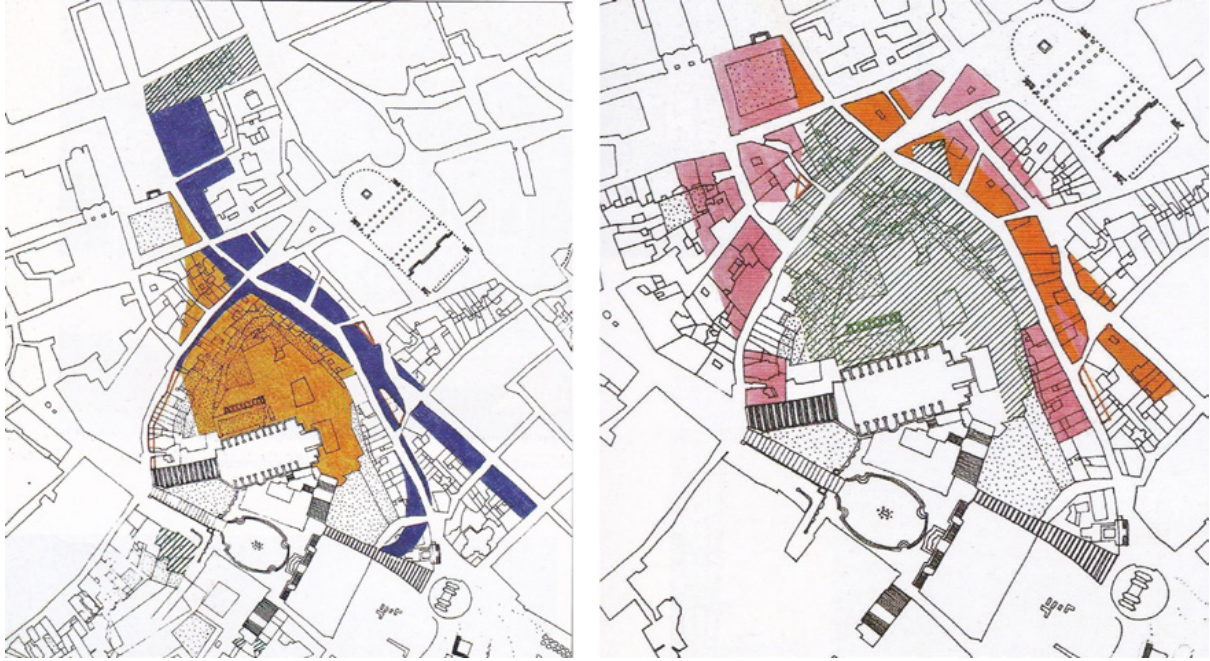
Figure 13-14. A sinistra, il Piano Depretis per il Vittoriano, 1883: in blu le demolizioni previste dal Piano Regolatore Generale del 1983 e confermate, in arancione le nuove. A destra, il Piano Regolatore Generale di Giuseppe Sacconi del 1897 con in rosa le nuove demolizioni, in arancio quelle confermate, in tratteggio quelle effettuate (da COPPOLA 2012).

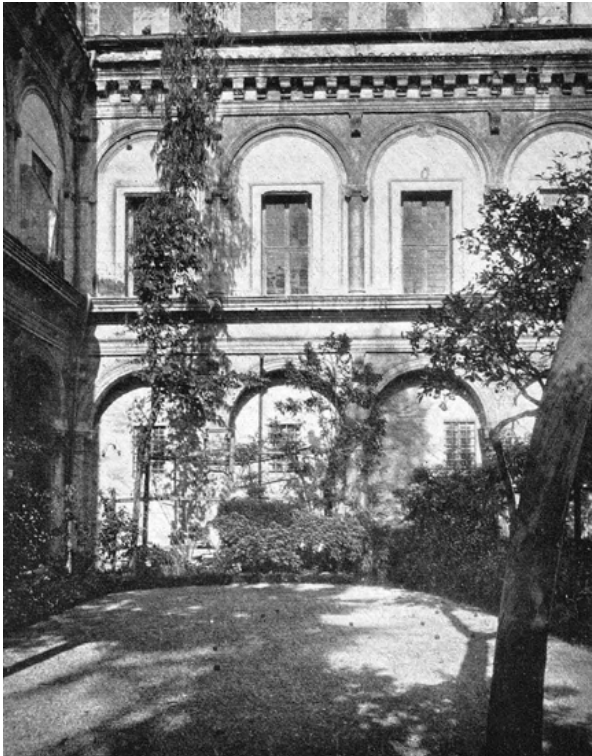
Figure 22-23. Fotografie raffiguranti l'antico chiostro del *Viridarium* con visibili i tamponamenti posticci di alcune delle arcate, a sinistra, e durante le fasi di smontaggio del materiale lapideo, a destra.

Seppur fallito, il tentativo di Boni ebbe presumibilmente un peso sulla scelta del criterio dell'analogia di forme richiesta al nuovo palazzetto per perpetuare il ricordo di quello antico e delle modalità di smontaggio degli elementi da reimpiegare nella nuova costruzione. Infatti, la determinazione a istituire un legame tra l'antica e la nuova costruzione, argomento inserito nelle prescrizioni della convenzione tra i due stati, fu precisata nella indicazione seguente: «basti invece che nelle facciate esterne e nell'interno cortile sia rispettato lo stile dell'edificio e le disposizioni delle linee principali delle sue decorazioni»⁴¹. Ne conseguì la decisione di reimpiegare unicamente l'apparato lapideo delle facciate sul chiostro, per il pregio dei materiali in pietra da taglio che potevano essere facilmente smontati e rimontati⁴². Nel cantiere di demolizione si procedette quindi alla eliminazione dei tamponamenti posticci che chiudevano le arcate del chiostro e, con le dovute cautele, allo smontaggio degli elementi in travertino, di seguito stoccati in un'area di attesa per essere poi spostati – mediante una rotaia Decauville – nell'area di costruzione del nuovo palazzetto⁴³ (figg. 22-23).

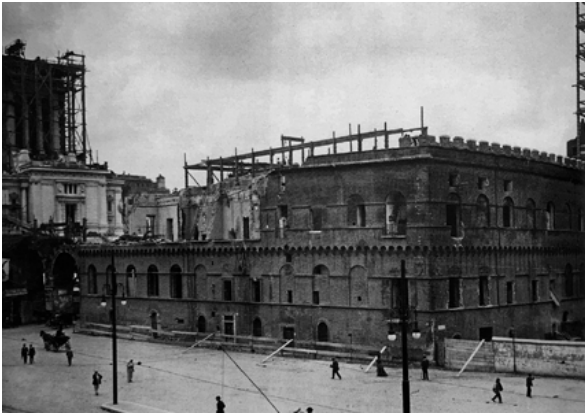
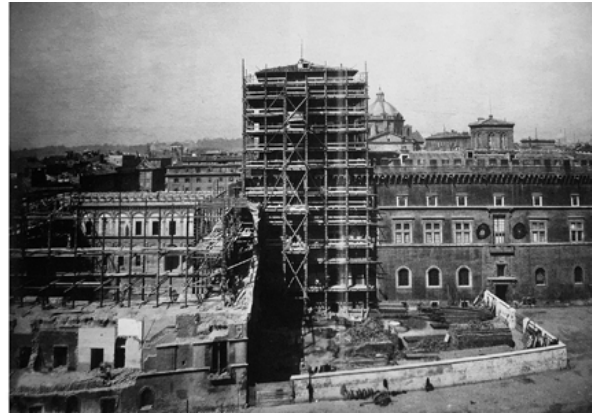
Figure 24-25. Fotografie raffiguranti le fasi di demolizione del palazzetto Venezia, 1910 (da COPPOLA 2012). Si noti il Vittoriano in costruzione, a sinistra, e la torre della Biscia sorretta dai ponteggi, a destra.

Il cantiere di demolizione doveva anche affrontare la questione relativa alla stabilità della torre della Biscia. Bisogna ricordare che, all'interno dell'enorme area di cantiere del Vittoriano, alle porzioni ancora superstiti del *Viridarium* era assegnata una evidente funzione strutturale: alcune arcate residue del passetto di Paolo III erano state lasciate in situ come contrafforte del *Viridarium* e quest'ultimo a sua volta svolgeva il ruolo di sperone nei confronti dell'alta torre che lo sovrastava. Le opere di rimozione furono perciò condotte per passi successivi: lo smontaggio del livello superiore del palazzetto adiacente alle arcate del passetto consentì di procedere alla demolizione di queste ultime; nella fase successiva, la rimozione delle strutture murarie non coinvolse inizialmente le tre arcate del chiostro prossime

alla torre che, opportunamente puntellate, permisero di attuare in sicurezza il consolidamento delle strutture fondali e di elevazione della torre stessa⁴⁴ (figg. 24-25).

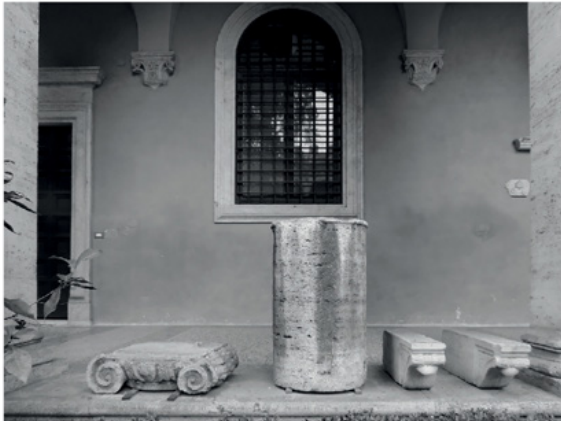
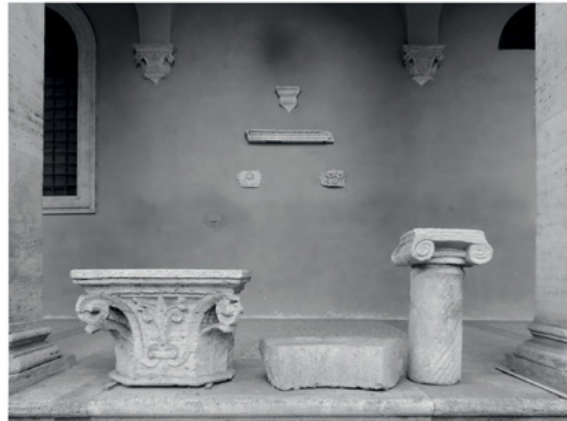
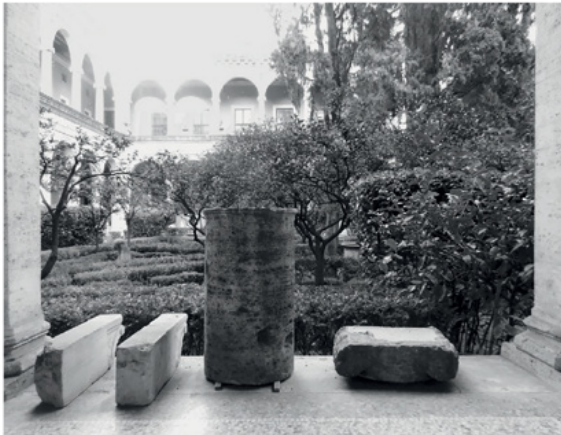
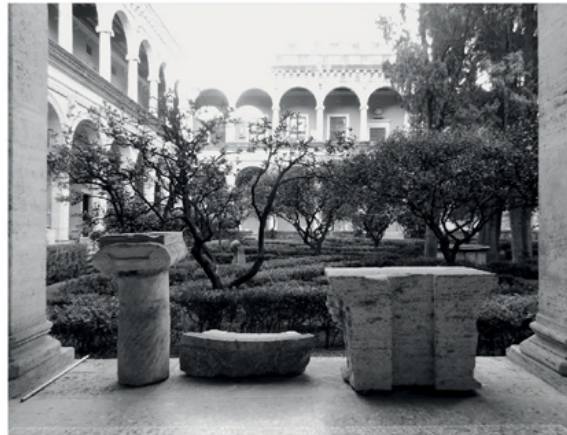
A. Vista verso il portico (in alto) e verso il giardino (in basso).

**B.** Vista verso il portico (in alto) e verso il giardino (in basso).

Nella pagine precedente, figura 29. Pianta dello stato attuale del chiostro del palazzetto con l'individuazione dei reperti lapidei dell'antico *Viridarium* ancora presenti tra gli intercolumni (elaborazione R. Finocchiaro, 2021). Nel rettangolo in tratteggio rosso vengono individuate le campate A e B oggetto delle figure 32a-b. In questa pagina, figure 30a-d. Foto delle campate A e B del primo ordine dell'attuale chiostro (individuate in fig. 30a-d). Campata A: sono stati riconosciuti come appartenenti all'antico *Viridarium* un capitello di colonna e un rocchio di colonna, entrambi appartenenti al piano della loggia; campata B: in questo caso l'unico reperto appartenente al *Viridarium* è un capitello di pilastro del piano del portico (elaborazione R. Finocchiaro, 2021).

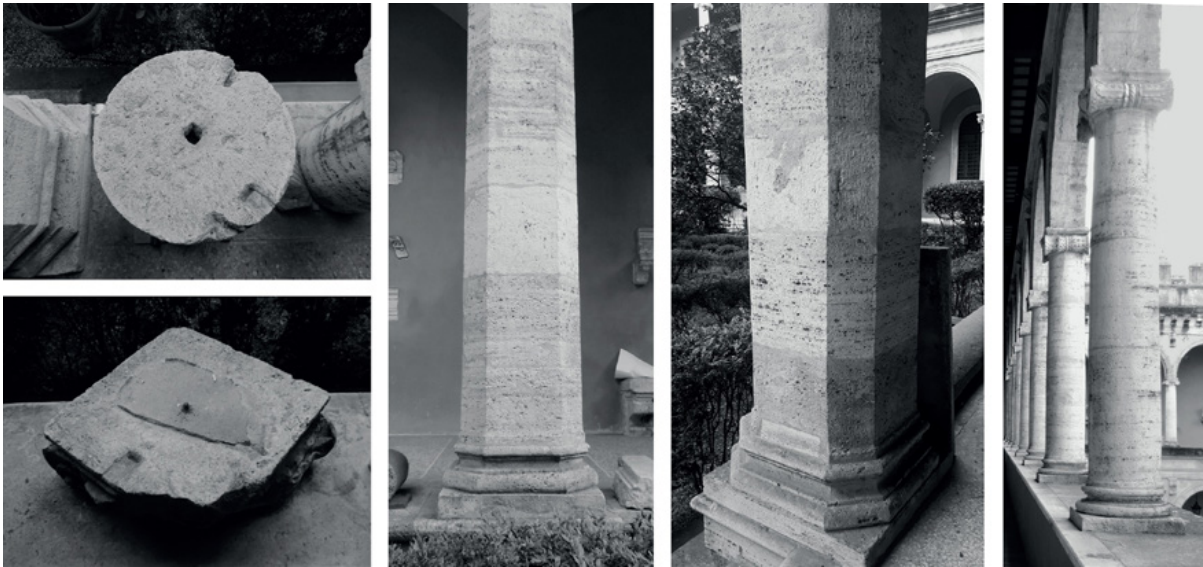
Figure 31a-e. I travertini dell'attuale chiostro del palazzetto. A sinistra, frammenti erratici del *Viridarium* non utilizzati, dove sono visibili i fori per l'imperniamento; al centro e a destra, pilastri e colonne delle arcate, dove sono visibili i segni di giunzione dei rocchi di cui sono composti e le reintegrazioni materiche (foto R. Finocchiaro, 2021).

sono presenti vere e proprie tassellature lapidee, forse messe in opera per richiudere i fori praticati per la movimentazione dei blocchi.
